# Information zum Kurz-Gutachten in Proseken / Ahornring

# Kurz-Gutachten

**ZUM ZUSTAND von 183 Straßenbäumen**

Gutachten-Nr.: 2021.48/PRO/08.IV./21

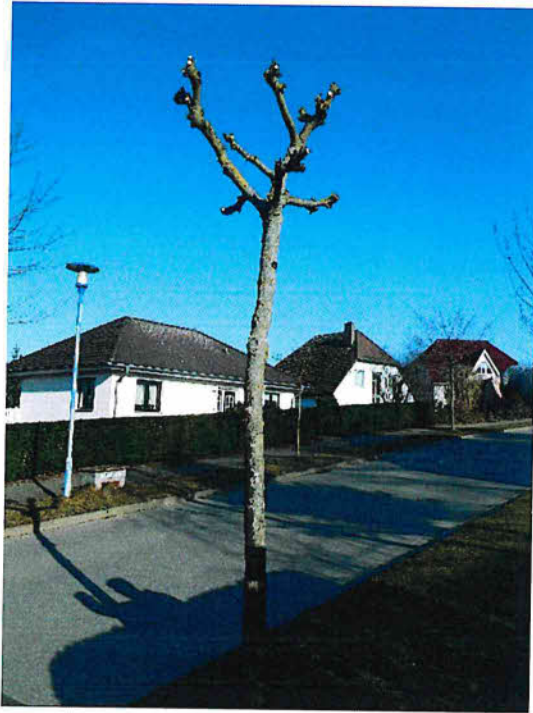
Abb.1 9529: verunstalteter Baum

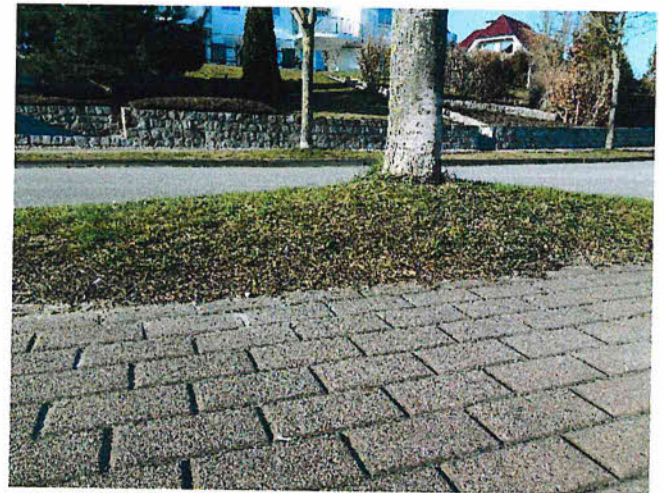
Am Standort im Grasstreifen liegt generell eine Bodenverdichtung vor. Wurzeln, die nicht nach unten wachsen können orientieren sich Richtung Erdoberfläche, streichen flach (s. Abb.30) und wölben den Boden (s. Abb.4 u. 17) oder das Gehwegpflaster (s. Abb.24) auf, was zur Stolpergefahr führt.

Abb.4: 9525 - Bodenaufwölbung

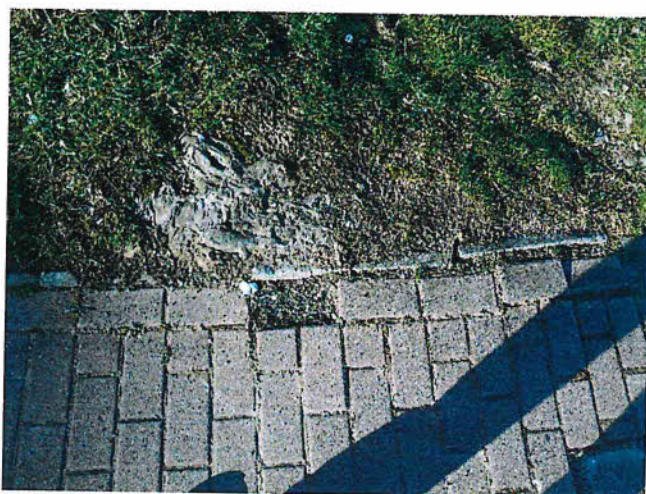
Es wurden am Ahornring 40 Sondierungen und Sichtgrabungen (Nr. 09434 – 09474) im Wurzelraum durchgeführt und die Einstichtiefen (11- 60 cm, im Mittel bei 20-40 cm) zu Beginn des Ahornringes erfasst. Danach wurde nur noch die Bodenverdichtung als Merkmal benannt. Pilzfruchtkörper oder Bodenrhizomorphen des Hallimasches<sup>1</sup> wurden bei den 40 genannten Bäumen nicht gefunden. Es wurden u. a. als weitere Merkmale bei den flach streichenden Wurzeln angehobene Gehwegstellen, sowohl Platten, wie auch Rasenborde (09439, 09498, 09509, 09510, 09512, 09522 u. 09532) festgestellt. Im Rasenstreifen befanden sich auch in der Rhizodermis und bis in den Holzteil durch überfahren von Rasenmähern beschädigte Wurzeln (s. Abb.5 u. 15).

Abb.5: 9522 – Unebenheiten im Gehwegpflaster

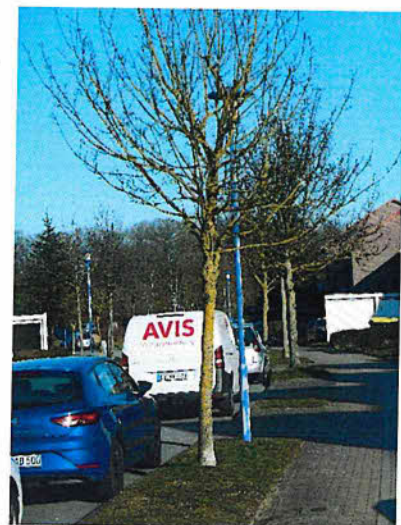
Abb.6: 9522 – besenkroniger Habitus

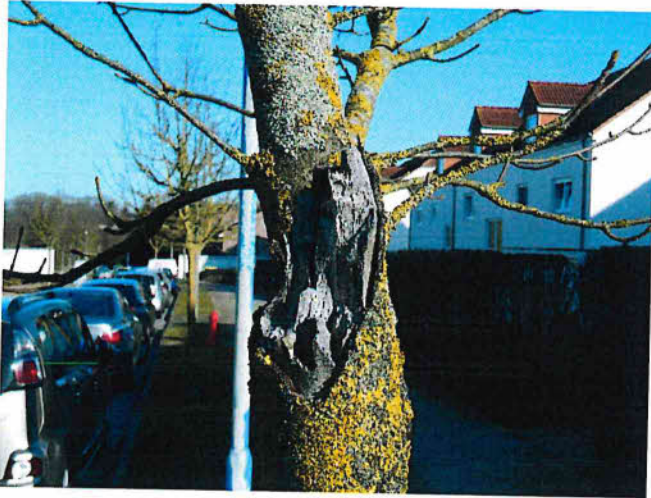
Abb.7 : 9518 - Astausbruch

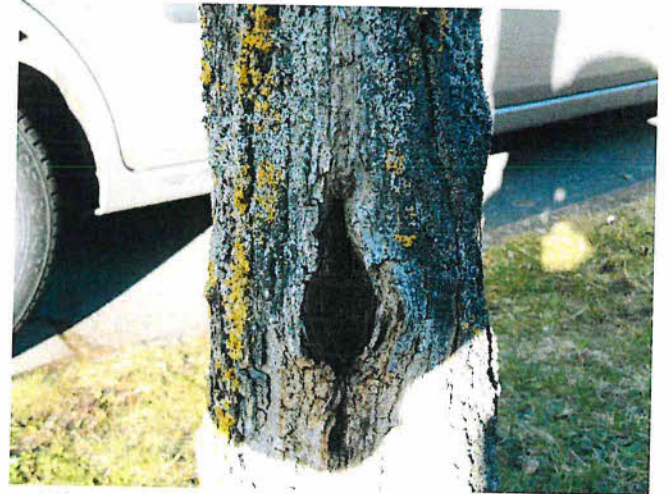
Abb.8: 9518 - Stammschaden

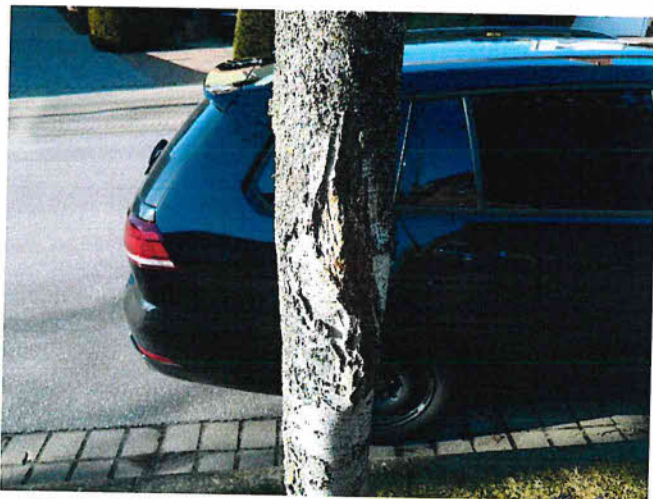
Abb.9: 9513 - Stammschaden

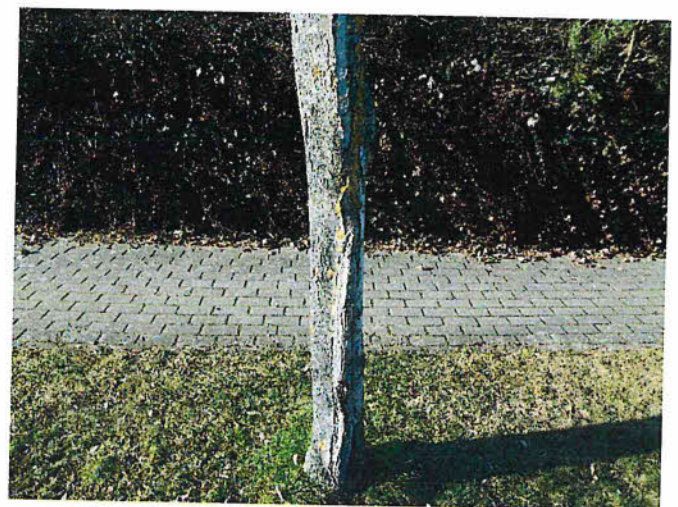
Abb.12: 9598 - Frostrippe

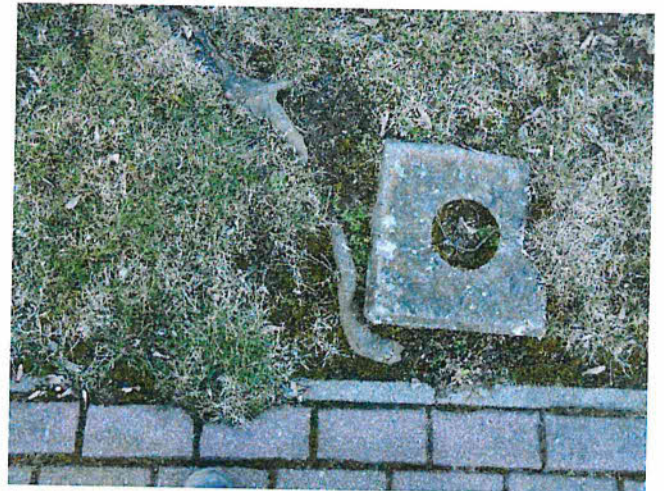
Abb.14: 9494 – oberflächlich verlaufende Wurzel

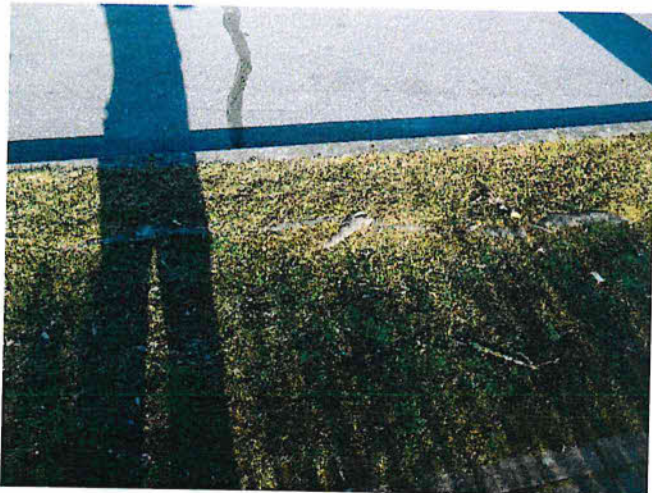
Abb.15: 9493, w. v.

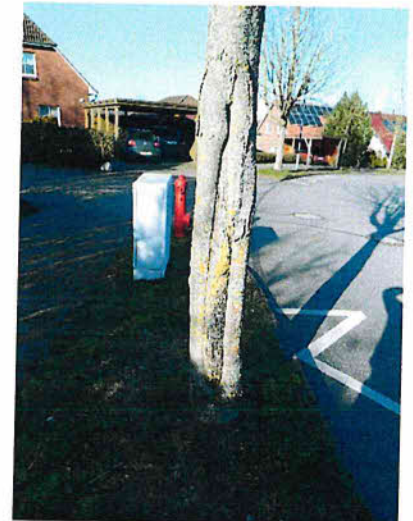
Abb.16: 9488 – älterer Anfahrtschaden

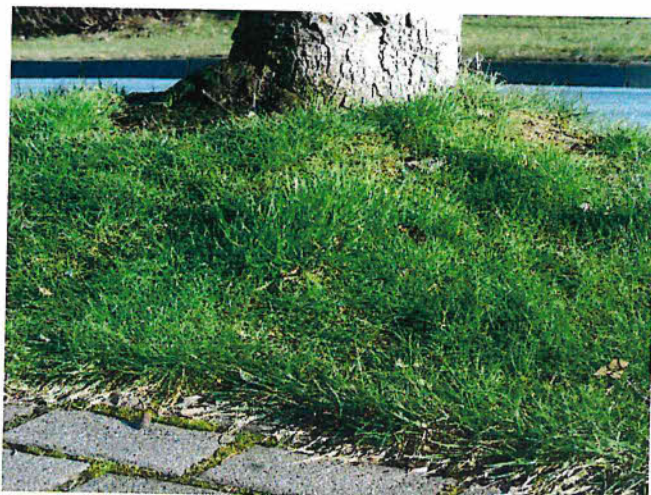
Abb.17: 9487 - Bodenaufwölbung

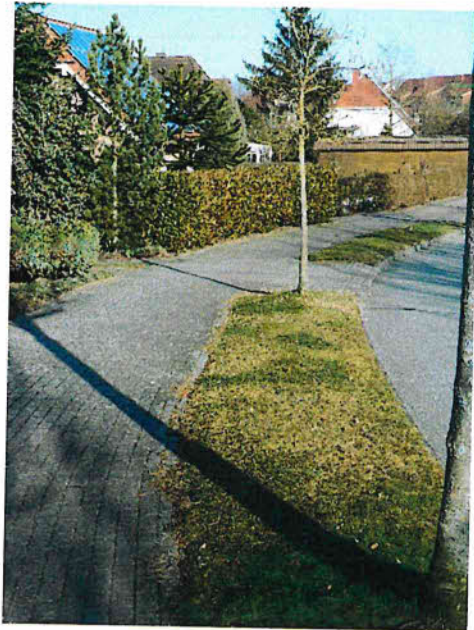
Abb.19: 9484 - Grasstreifen

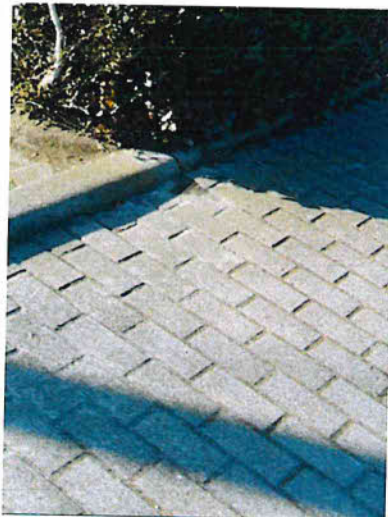
Abb.21: 9480 – Unebenheiten im Pflasterbelag

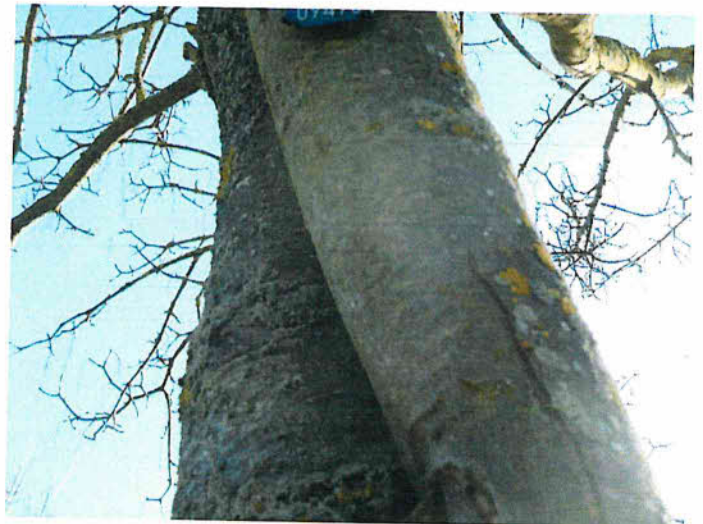
Abb.22: 9480 – Reibäste, Rindenrisse

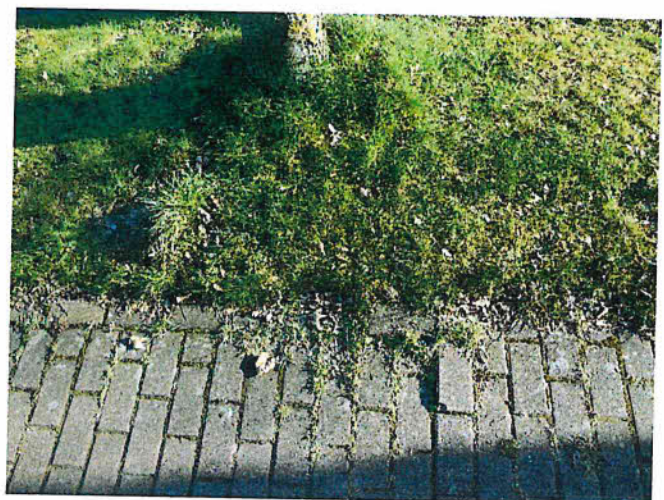
Abb.24: 9477 – Verwerfungen im Gehweg

Zur Zeit verursachen mindestens 7 Baumstandorte (s. S. 5, Mitte) Verwerfungen am Plattenbelag des Gehweges, Tendenz steigend, weil die Wurzeln nur mühsam in den Unterboden eindringen können. Hier kann aber über die Zeit zunächst ein Höhenausgleich des Gehweges durch unterfüttern der Bettung/Unterbaus erfolgen und später sukzessive die Entnahme einzelner Bäume angestrebt werden.

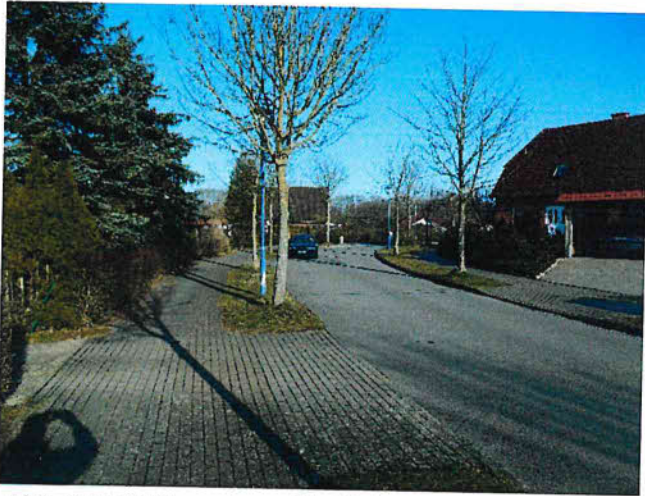
Abb. 25: 9473 – unterschiedliche Entwicklungsstadien

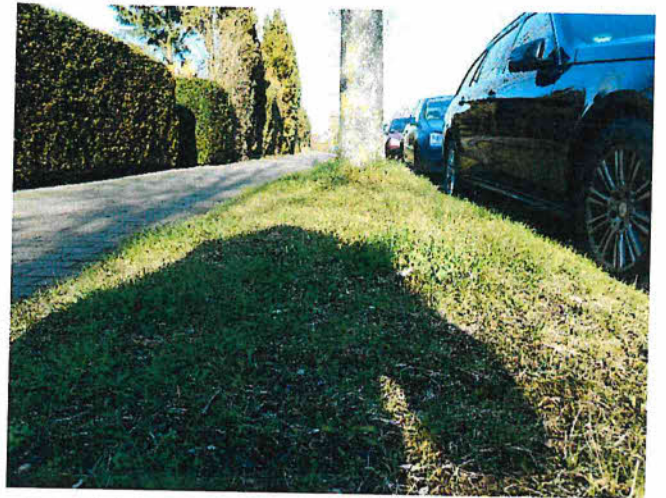
Abb.26: 9473 - Bodenaufwölbung

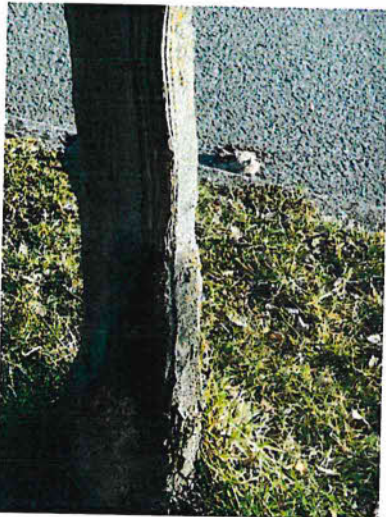
Abb.27: 9459 – älterer Anfahrtschaden

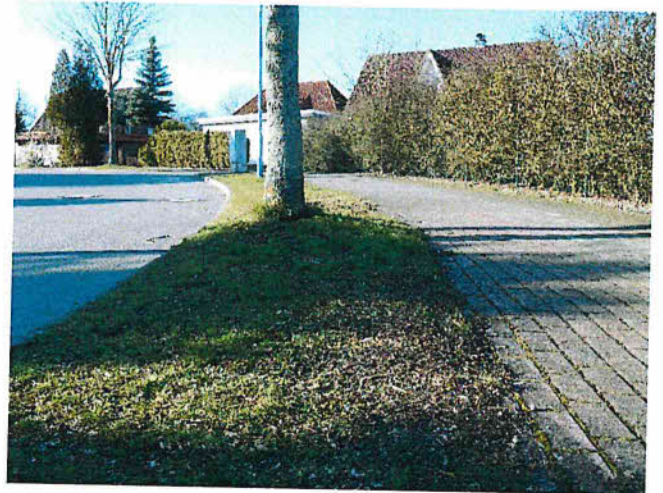
Abb.28: 9457 - Bodenaufwölbung

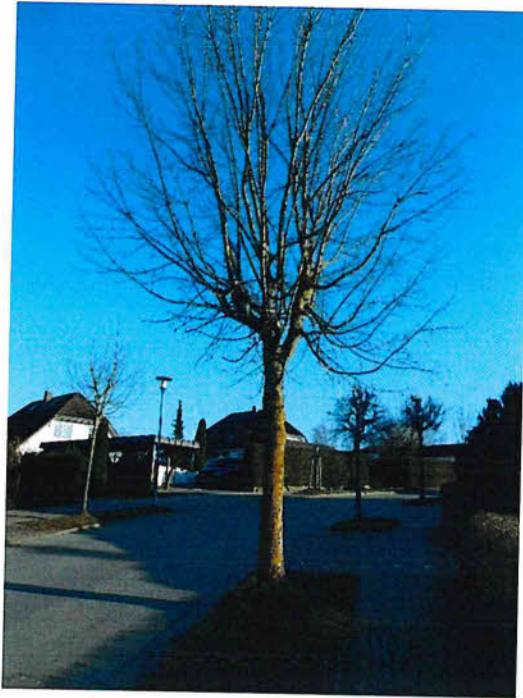
Suboptimal und stark geschnittene Bäume entwickeln überproportional stark Wasserschosse (Reiterate), aus denen sich rasch baumartenbedingt Ständeräste (s. Abb.13 u. 31) entwickeln, die den arttypischen Habitus grundsätzlich verändern und damit auch eine größere Bruchgefahr darstellen. Darüber hinaus wird durch das Kappen oft das spätere Erhöhen auf das erforderliche Lichtraumprofil von 4,5 m Höhe für Entsorgungsfahrzeuge, Feuerwehr und Möbelwagen unmöglich, abgesehen von ästhetischen Aspekten.

Abb.31: 9533 - Ständerastbildung

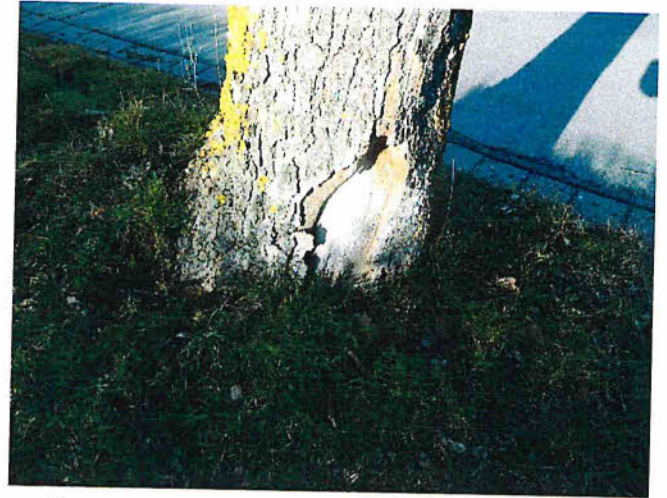
Abb.32: 9532 - Anfahrtschaden

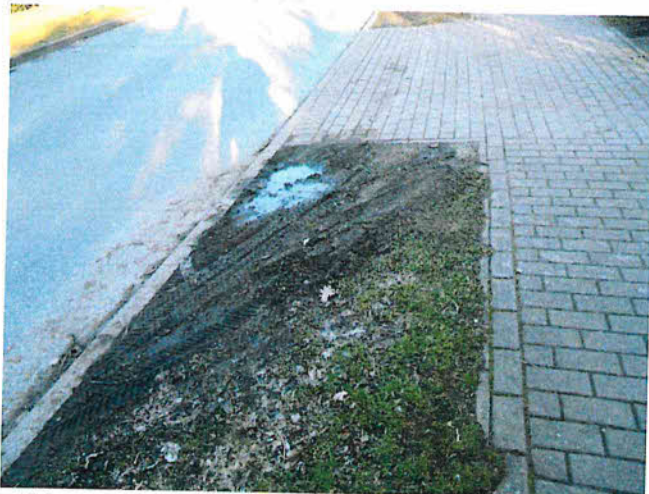
Abb.33: 9565 – Überfahrungen u. Verdichtungen des Pflanzstreifens

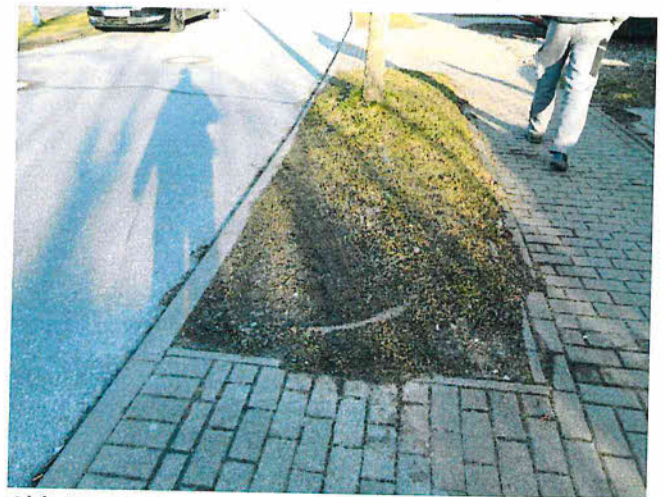
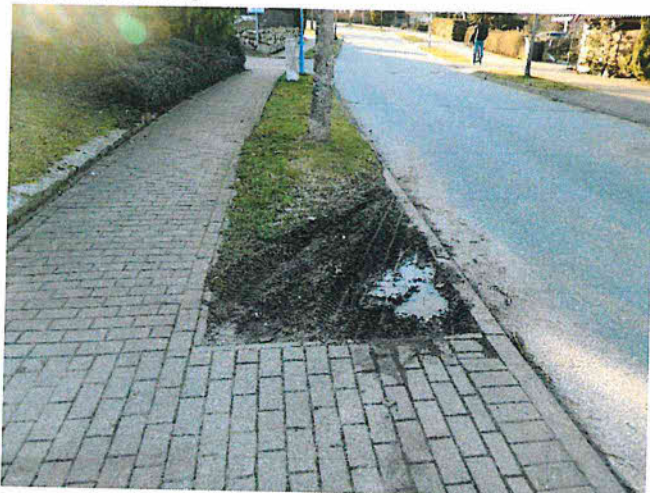
Bergahorn und Rosskastanien sind auf Grund der arteigenen Wuchsgröße am Standort nur begrenzt tauglich, gleichwohl die Standorte mit mehr Standraum auch eine Entwicklung zulassen. Problematisch ist der enge Grasstreifen in Kombination mit Grundstückseinfahrten und Parkstreifen/Parkplätzen, wo zusätzliche Verdichtungen durch das Überfahren von Wurzelbereichen zu weiteren Problemen führen (s. Abb.34 u. 35).

Abb.34: 9565 . w. v.

Abb.35: 9565, w. v.
