Information zur Fällung von 3 Linden in der Tannenbergsstraße

Gutachten zur Beurteilung der Standsicherheit der Linden in der Tannen- bergstraße in Grevesmühlen

Gutachten
zur Beurteilung der Standsicherheit
der Linden in der Tannenbergsstraße
in Grevesmühlen

SICHTPROTOKOLL

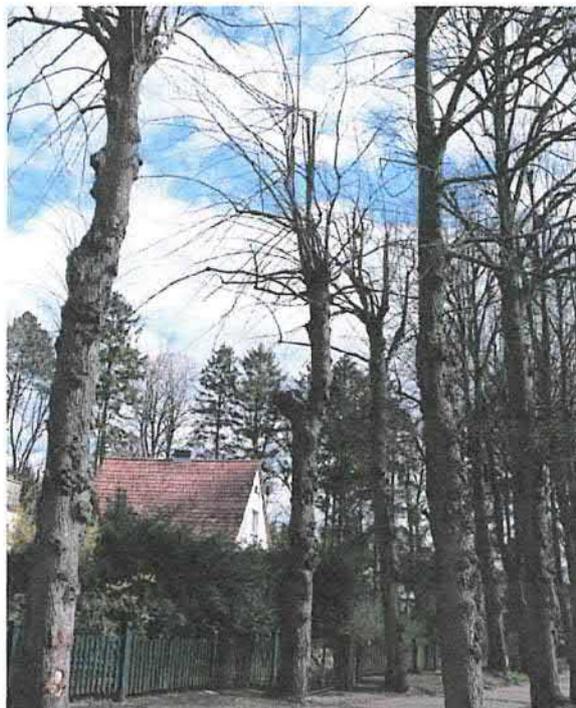
Abbildung 1

Die erste Sommerlinde (Abbildung 1) ist ein durchgewachsener Kopf-Baum in zwei Ebenen (Abbildung 2) mit einer deutlichen Stammverhohlung.

Erste Sommerlinde in Grevesmühlen, Tannenbergsstraße

Das Fällen der Sommerlinde ist alternativlos und muss aus Gründen der Gefahrenabwehr zeitnah erfolgen.

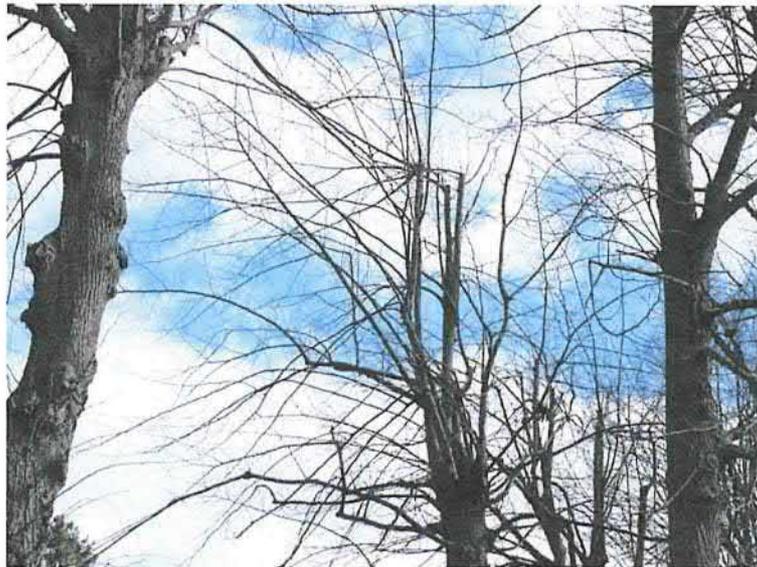
Abbildung 2

durchgewachsene Kopf-Baum-Form

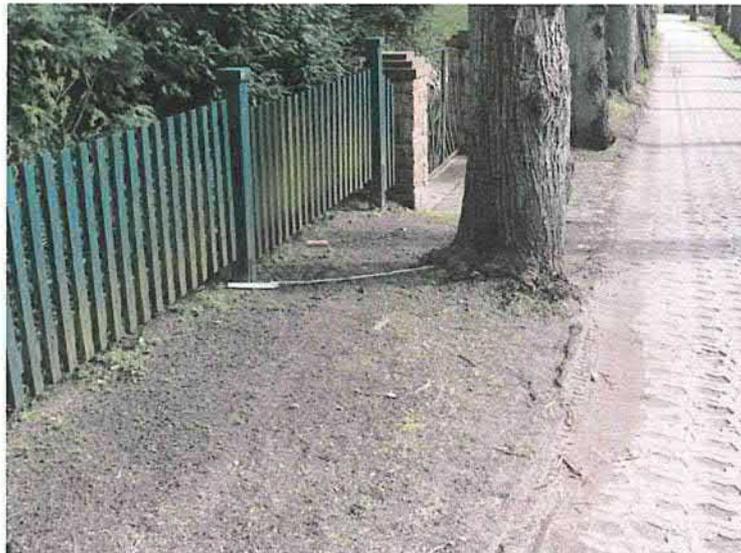
Abbildung 3

An der Sommerlinde ist eine Abbruchkante und ein deutlicher Bodenriss am schräg zum Grundstück zeigenden Bodenraum nachweislich. Dieser liegt in einem Abstand von 60 cm zur Linde (Abbildungen 3 bis 5) und umfasst damit den 1,5fachen Stammdurchmesser in der Entfernung.

Mit diesem Bodenriss ist die Standsicherheit so weit herausgesetzt, dass eine akute Standsicherheitsminderung gegeben ist.

Bodenriss neben der Sommerlinde

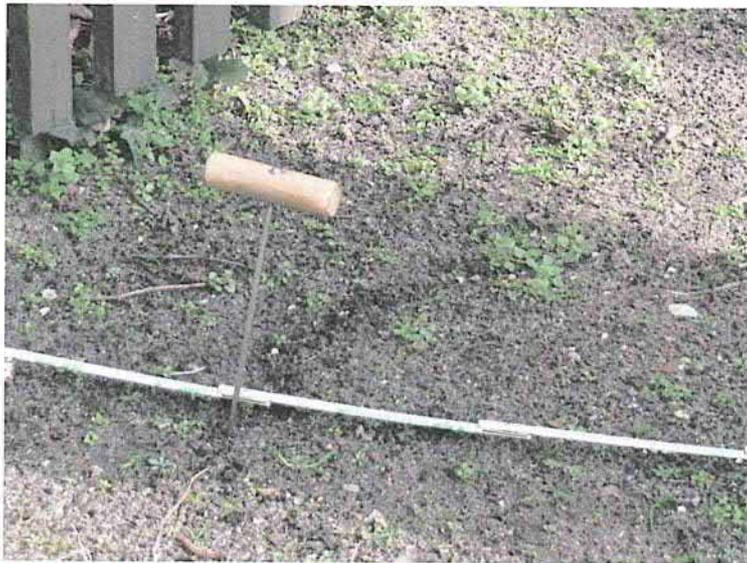
Abbildung 4

Abstand der Sommerlinde zum Bodenriss

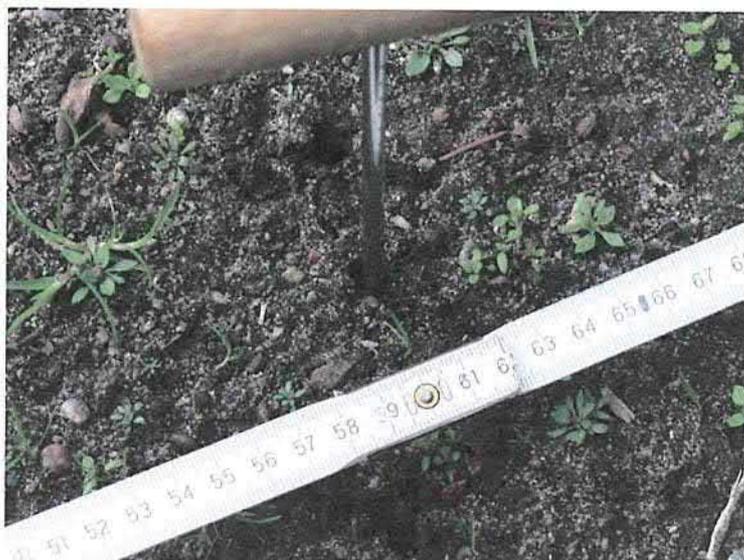
Abbildung 5

Abstand der Sommerlinde zum Bodenriss

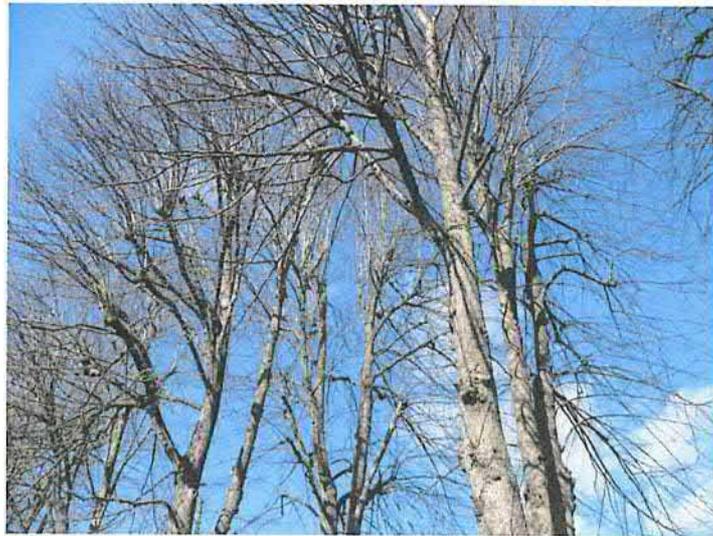
Abbildung 6

Die zweite Sommerlinde (Abbildungen 6 und 7) ist durch die unfachgerechte und konsequente Kappung in der Krone als durchgewachsener Kopf-Baum zu betrachten (Abbildung 8).

Zweite Sommerlinde in Grevesmühlen, Tannenbergsstraße

Die Sommerlinde muss deshalb als Gefahrenbaum unverzüglich gefällt werden, aus Gründen der Gefahrenabwehr.

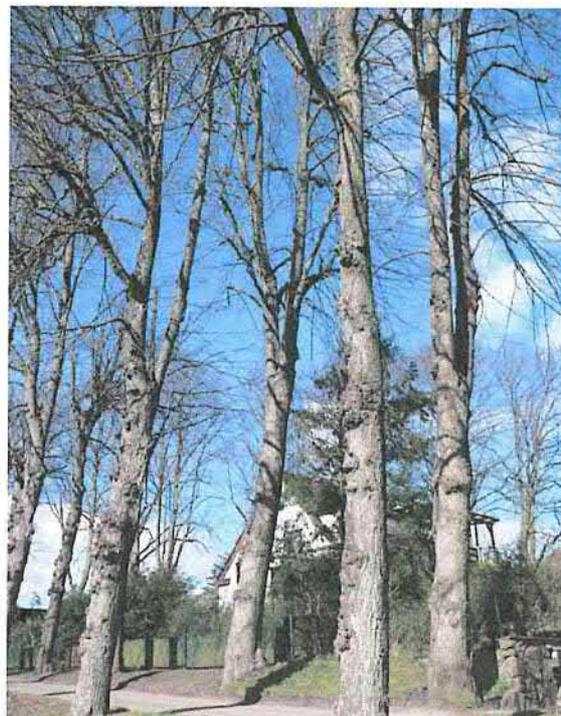
Abbildung 7

Zweite Sommerlinde in Grevesmühlen, Tannenbergsstraße

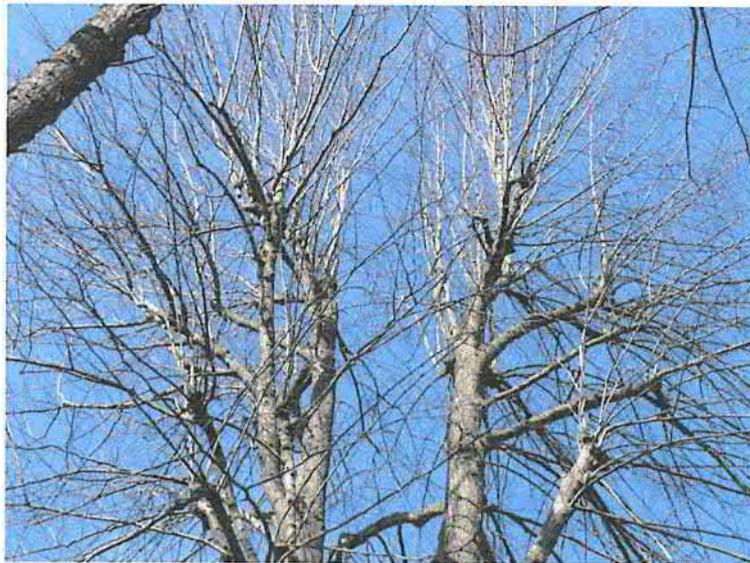
Abbildung 8

durchgewachsene, gekappte Lindenkrone

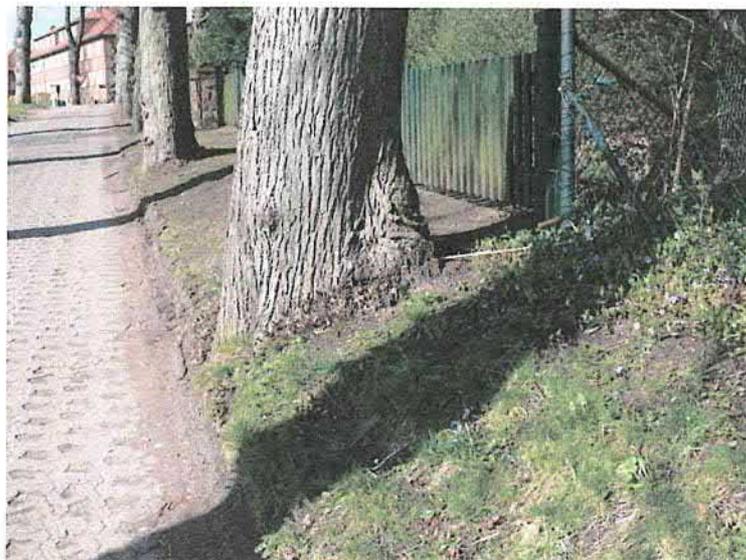
Abbildung 9

An der zum Grundstück zeigenden Zugwurzel, die als einzige ausgebildet ist und die Hauptzugkraft trägt, konnte ein Bodenriss erfasst werden (Abbildungen 9 und 10). Dieser liegt in einer Entfernung von 48 cm zum Stammfuß der Sommerlinde (Abbildungen 11 und 12) und erreicht damit nicht einmal mehr den einfachen Stammdurchmesser.

Das zeigt, dass sich im hochbelasteten Wurzelraum der Sommerlinde kaum noch aktive Wurzeln im Boden befinden. Sie sind abgerissen worden, durch die Sturmeinwirkung.

Bodenriss neben der Sommerlinde

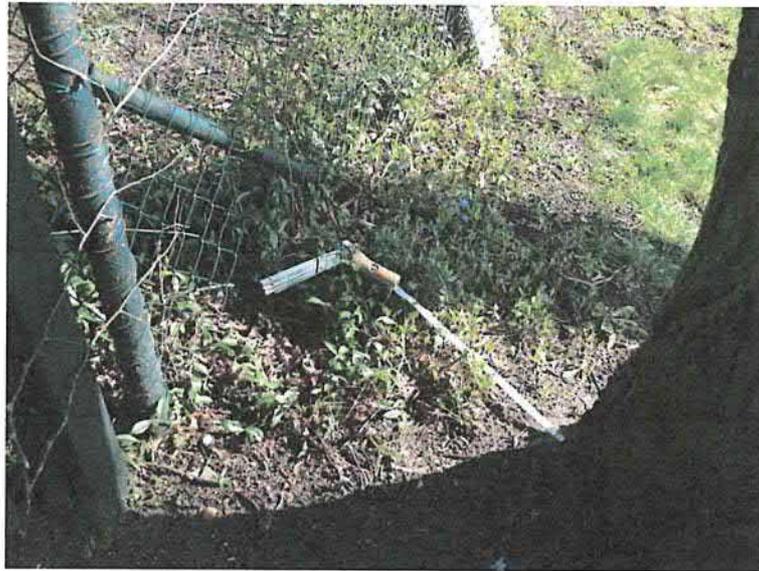
Abbildung 10

Bodenriss neben der Sommerlinde

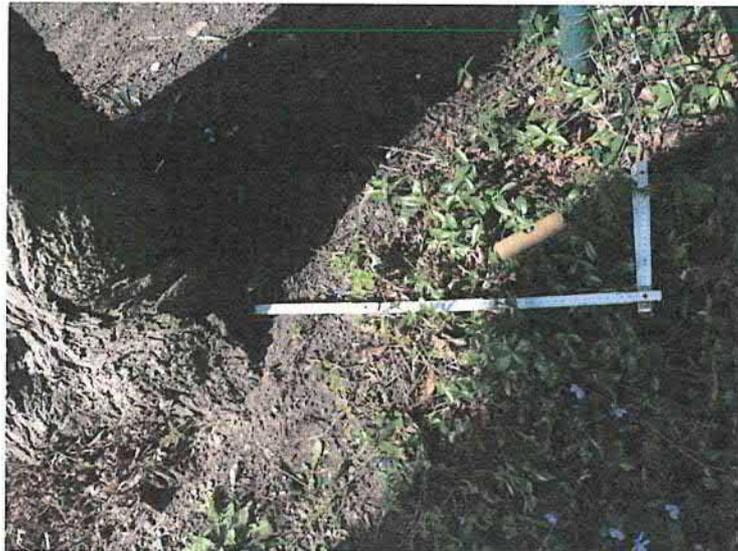
Abbildung 11

Abstand der Sommerlinde zum Bodenriss

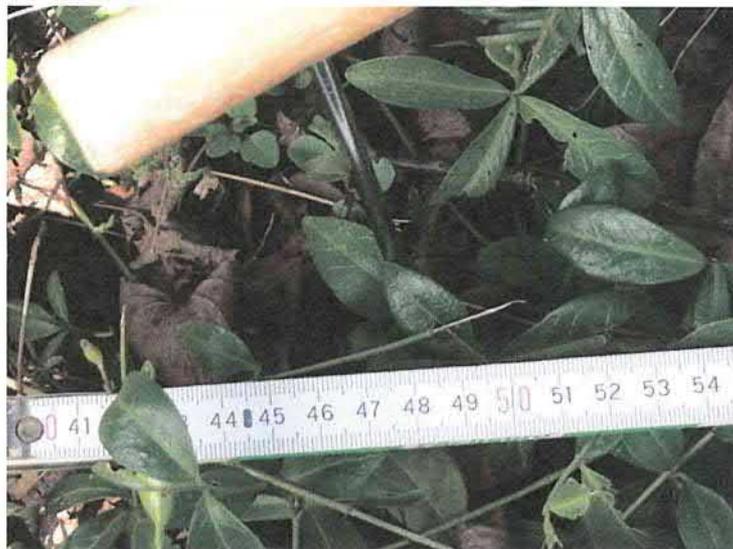
Abbildung 12

Abstand der Sommerlinde zum Bodenriss

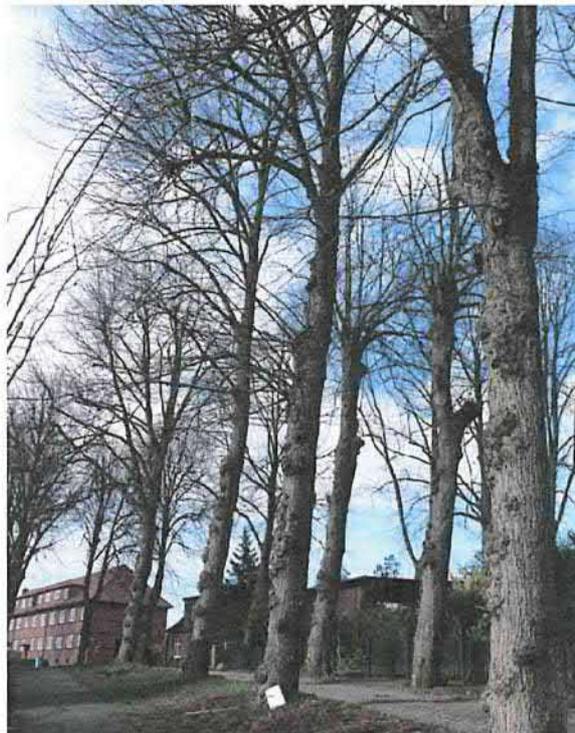
Abbildung 13

An der dritten Sommerlinde (Abbildung 13) konnte ebenfalls eine in der Höhe gekappte und wieder durchgewachsene Krone aufgenommen werden (Abbildung 14).

Die Sommerlinde steht im Hang.

Dritte Sommerlinde in Grevesmühlen, Tannenbergsstraße

Durch diese akute Gefahr ist das Fällen der Sommerlinde sofort und zwingend erforderlich, aus Gründen der Gefahrenabwehr.

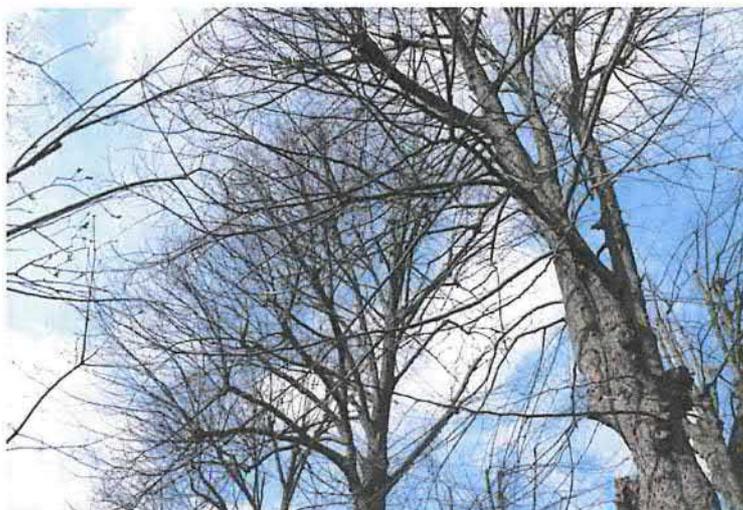
Abbildung 14

gekappte Kronenform

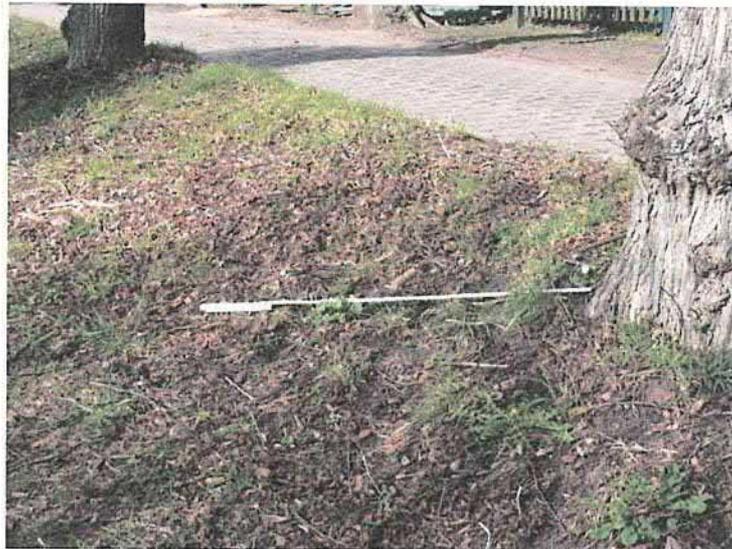
Abbildung 15

Schräg zur Hangkante ausgerichtet ist eine Abbruchkante im Boden erkennbar, an der sich im Boden ein Bodenriss nachweisen ließ (Abbildungen 15 und 16).

Bodenriss neben der Sommerlinde

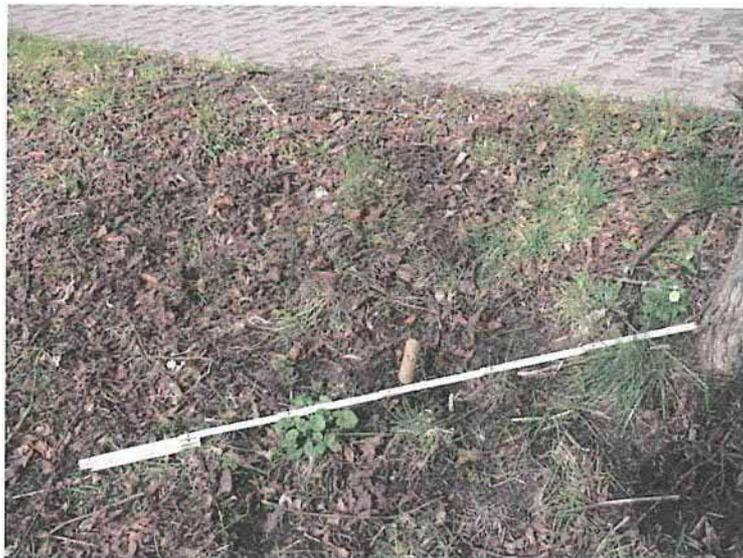
Abbildung 16

Bodenriss neben der Sommerlinde

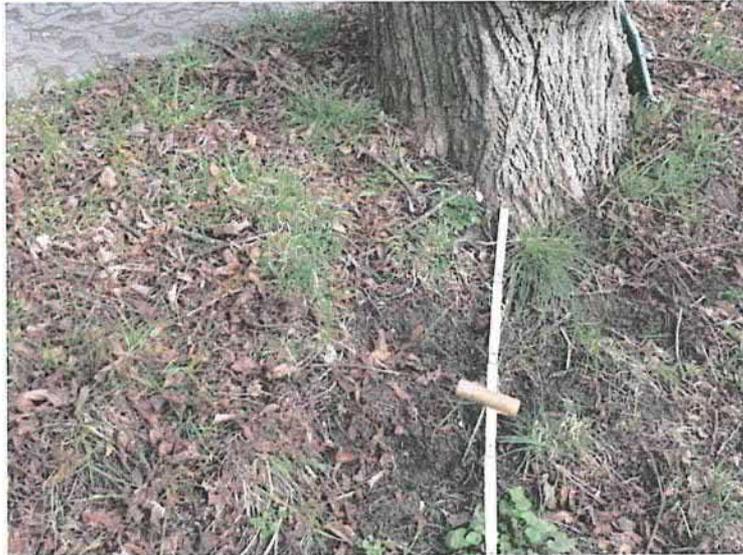
Abbildung 17

Der Bodenriss ist sehr breit und befindet sich in einer Entfernung von 60 cm zum Stammfuß der Sommerlinde. Damit erreicht der Bodenriss einen Abstand des 1,5fachen des Stammdurchmessers.

Das bedeutet, dass die Standsicherheit nicht mehr gegeben ist. Die Minderung infolge der Wurzelabrisse ist zu groß, als dass sich die Sommerlinde ausreichend im Boden verankern kann.

Abstand der Sommerlinde zum Bodenriss

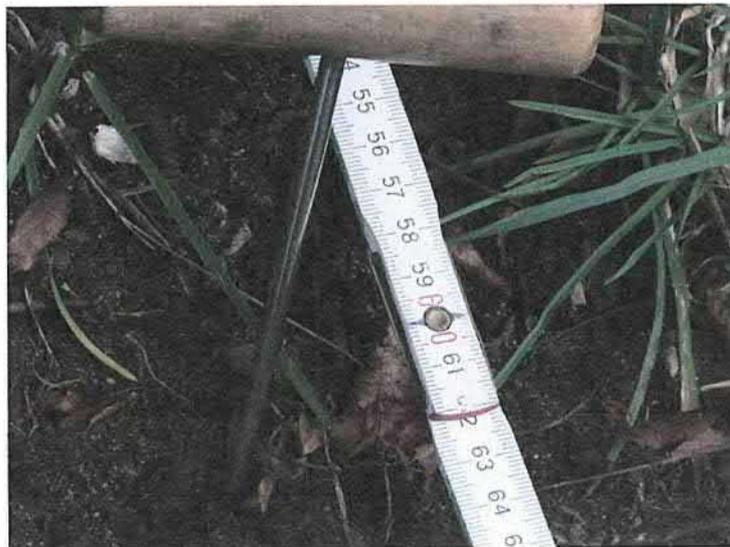
Abbildung 18

Abstand der Sommerlinde zum Bodenriss
