Grundsatzbeschluss zur Maßnahme "Ersatzneubau der Rad- und Fußwegbrücke über die Stepenitz und Anschluss des Weges an den Radweg an der L 03"

Prüfbericht 2022 H

nach DIN 1076

Bauwerksname **Brücke i.Z. des Kirchsteiges über die Stepenitz**
Teilbauwerksname **Fußgängerbrücke**
Kreis **Landkreis Nordwestmecklenburg**
Ort **Wüstenmark**
Bauwerksrichtung **Weg; von Wüstenmark zur L 03**
Bauwerksart **Balkenbrücke / Mittelträger / Trapezplatte**
Tragfähigkeit
Baujahr

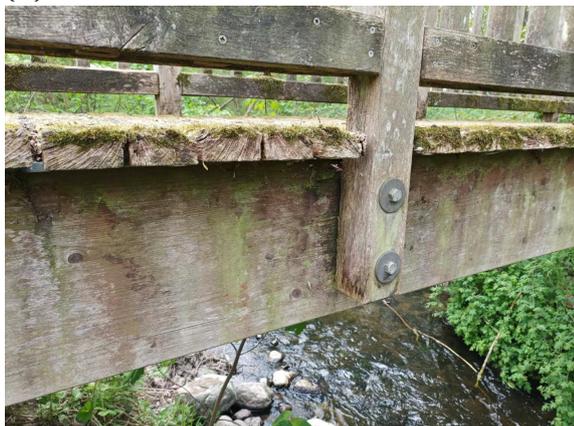
GVM_111_0_2022H_LT-RE-HOLZSCHUTZ-VERWIT TERT

[7] S=0, V=0, D=2 EP BSP-ID 015-14

Überbau, Holzschutz, Durchgehend, Nicht wirksam, Schadenserweiterung, Unterhaltungsmangel, , Maßnahme {3}

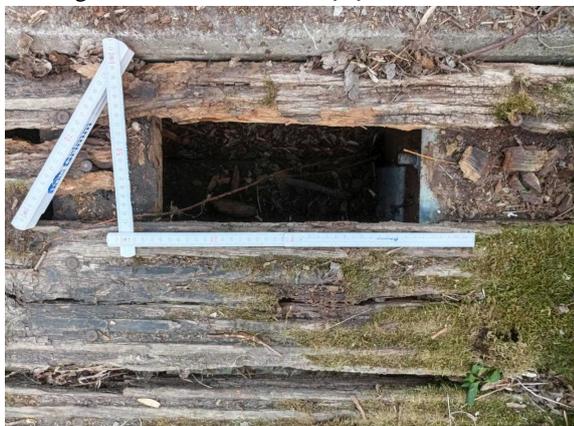
GVM_111_0_2022H_BELAG-VO-VERMODERT

[25] S=1, V=4, D=4 BSP-ID 015-99

Überbau, Bohle, Eine Stelle, Verfault / vermodert, Am Anfang des Überbaus, - die vordere Belagsbohle ist auf eine Fläche von 40x12 cm vermodert und herausgebrochen, Maßnahme {6}

Die Verkehrssicherheit ist durch die zerstörte Belagsbohle nicht mehr gegeben.

Maßnahmen zur Schadensbeseitigung oder Warnhinweise zur Aufrechterhaltung der Verkehrssicherheit oder Nutzungseinschränkungen sind sofort erforderlich. (Austausch der zerstörten Bohle)

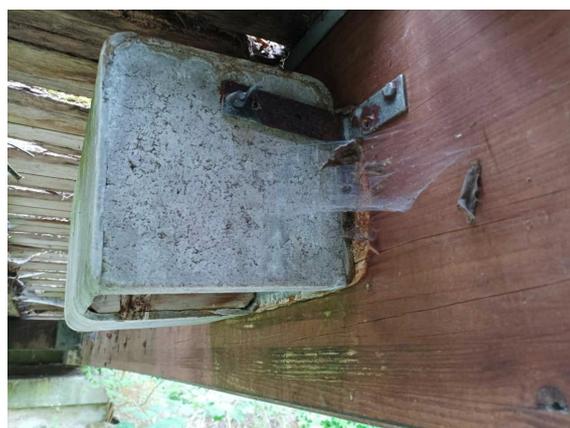
GVM_111_0_2022H_R-LT-HINTEN-PILZBEFALL

[13] S=1, V=0, D=2 EP BSP-ID 015-08

Balken / Längsträger, Schichtholz, Stellenweise, Pilzbefall-Fruchtkörper sichtbar,

- rechter Längsträger, hinter dem 2. Querträger, linke Innenseite, im Bereich des angeschraubten Nistkastens angefaulte Bereiche mit weißem Myzel, Maßnahme {5}

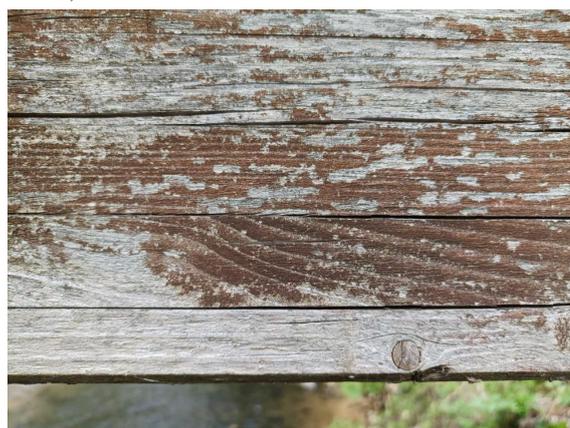
GVM_111_0_2022H_LT-AUSSEN-DELAMINIERUNG

[10] S=1, V=0, D=2 EP BSP-ID 016-05

Balken / Längsträger, Schichtholz, Mehrfach, Gerissen, Schadenserweiterung,

- linker Längsträger, linke Außenseite, mehrfach Delaminierung in den Klebefugen bis $t = 1,5$ cm, $w = 2,0$ mm

- linker Längsträger, rechte Innenseite, mehrfach Delaminierung in den Klebefugen bis $t = 1,0$ cm, $w = 2,0$ mm

- rechter Längsträger, linke Innenseite, stellenweise geringe Delaminierung in den Klebefugen bis $t = 1,0$ cm, $w = 1,0$ mm
