Stadt Grevesmühlen

Vorstellung von Varianten für die Neuerrichtung eines Kunstrasenplatzes auf der Sportanlage "Am Tannenberg"

Gutachten

zur Kontrolle der Stand- und Bruchsisicherheit eines Baumbestandes im Bereich des Sportplatzes Tannenberg in 23936 Grevesmühlen

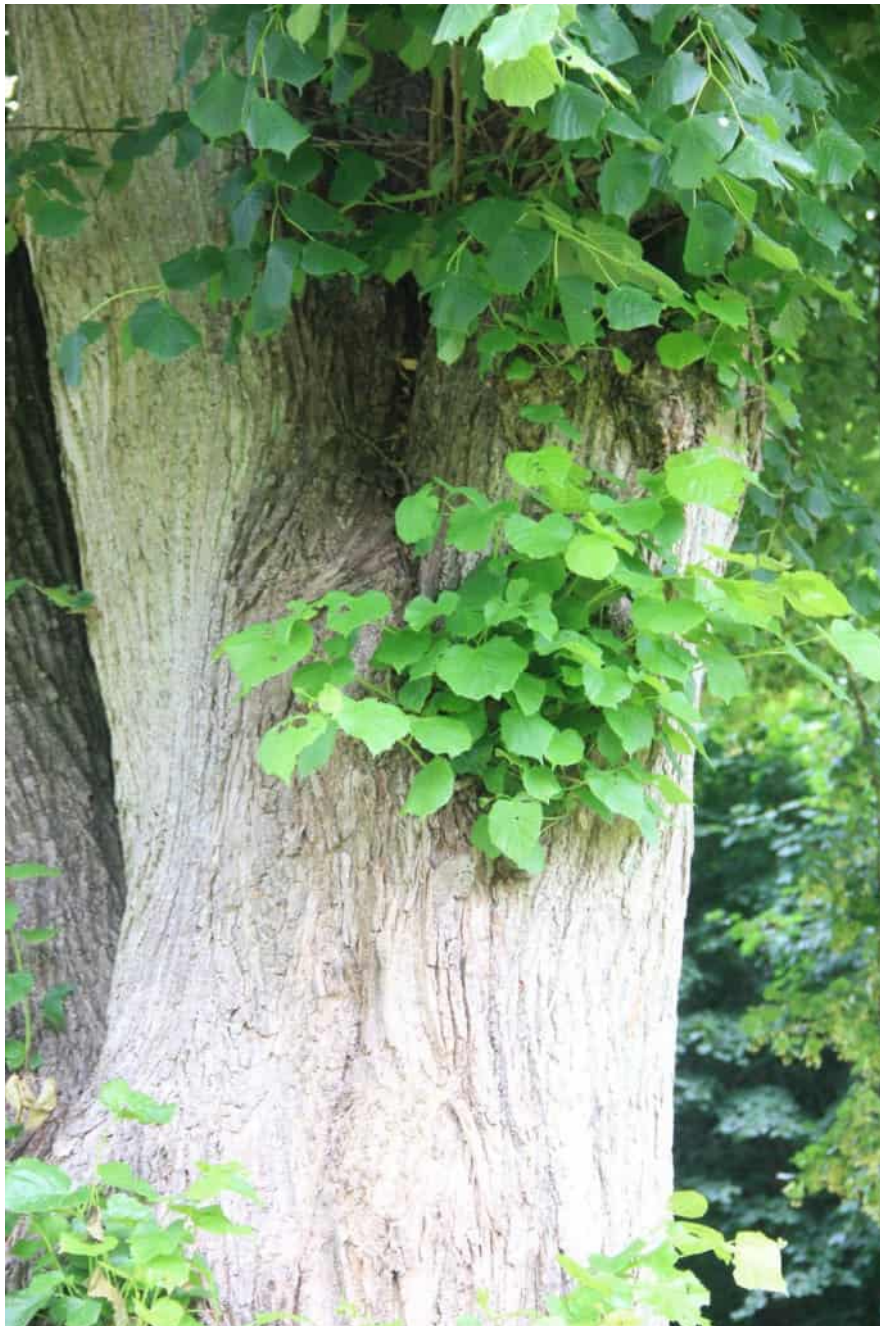
einfaulender Schnitt von entfernten Stämmeling im Stammbereich

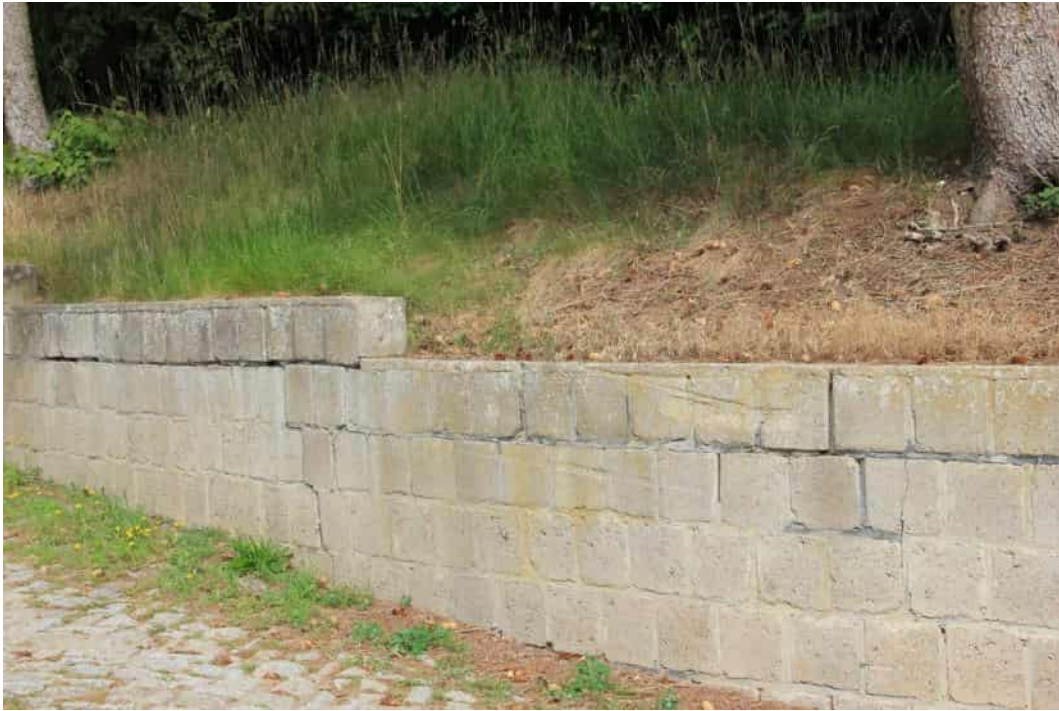
- wenig wüchsige Vitalität
- komplett einseitige Krone
- innen kahl
- nadelt
- hochgeschnitten
- steht auf einem Hang
- drückt auf die Mauer und schiebt diese heraus, Schubrisse sind schon vorhanden

Fichte drückt die Mauer heraus

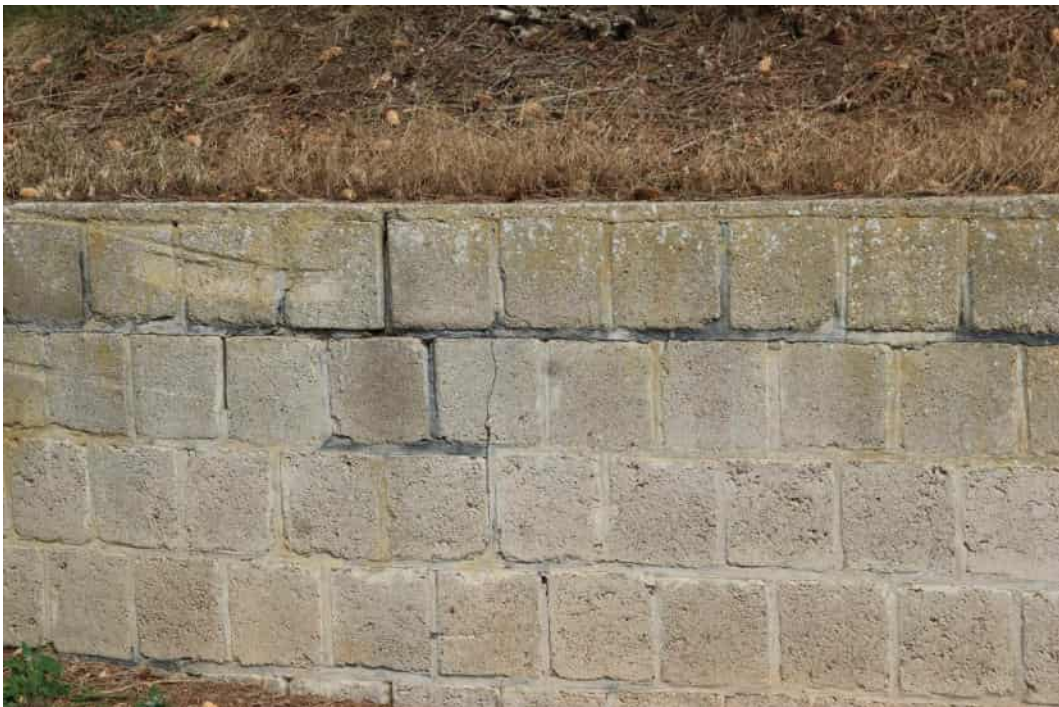
Schubrisse in der Mauer durch die Fichte

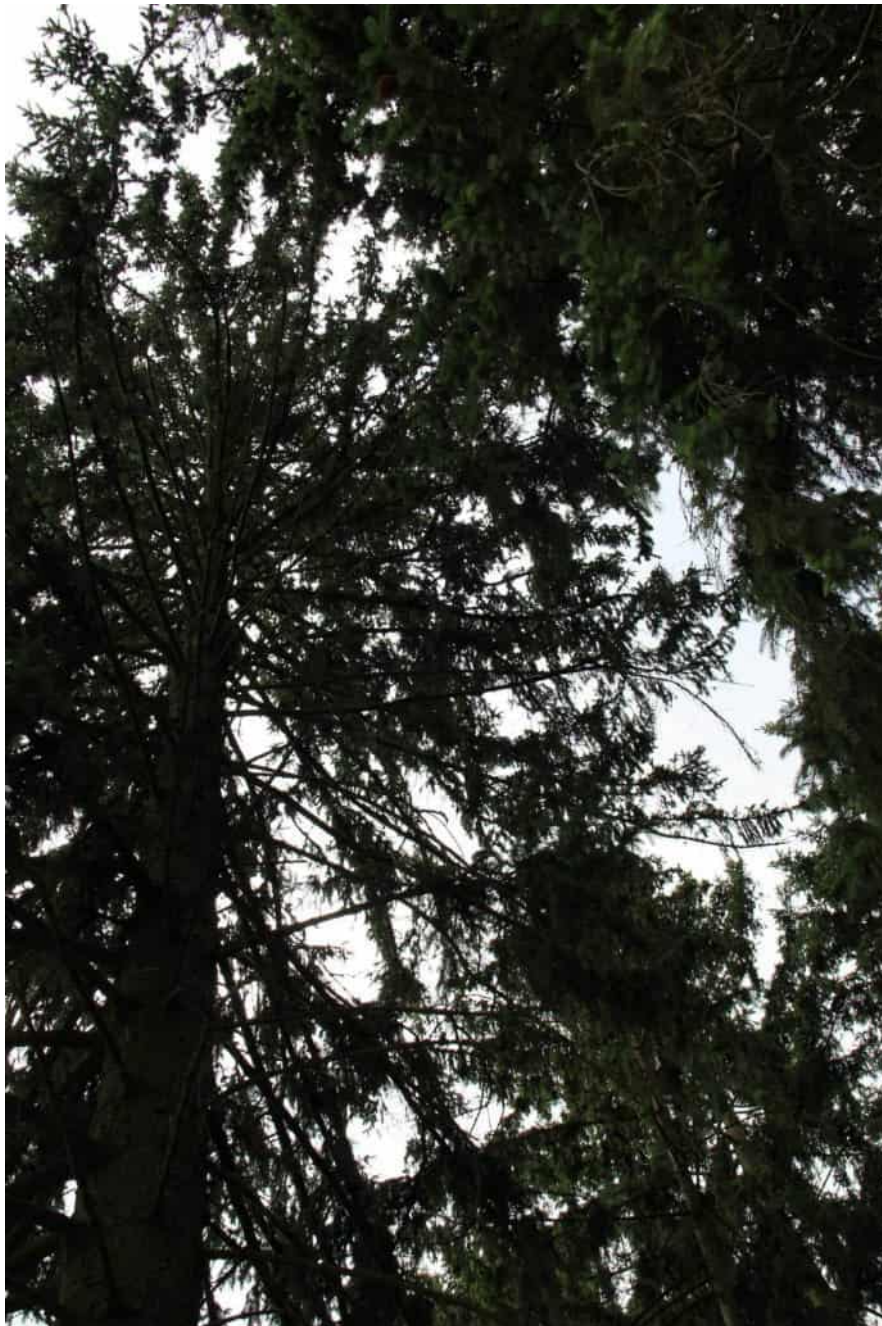
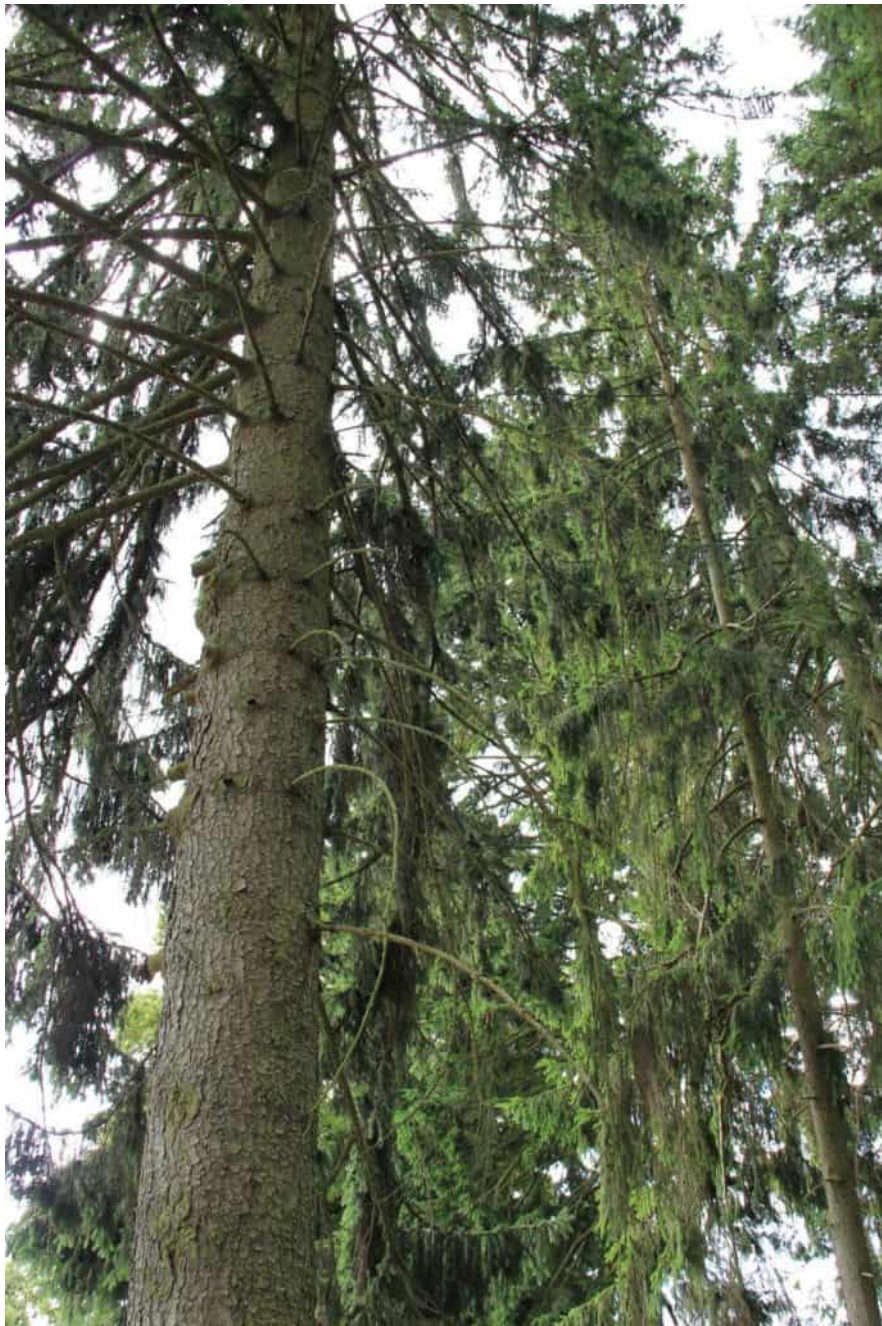
Innenkrone komplett kahl

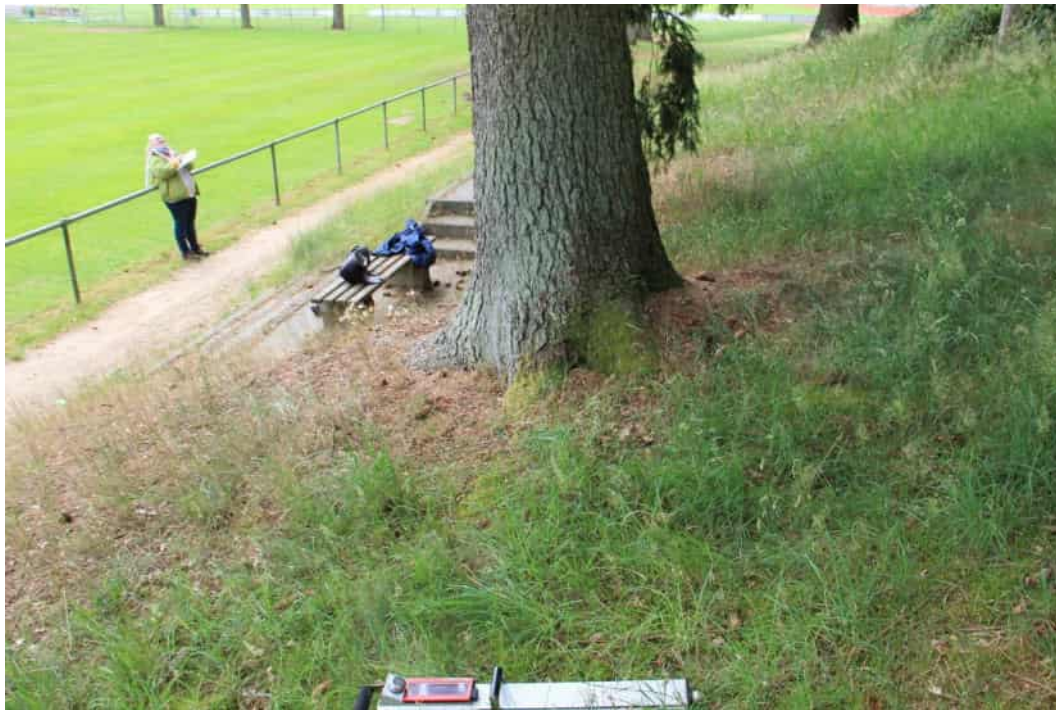
Die Fichte weist starke Schäden an den Wurzeln bis in den Starkwurzelbereich auf. Zudem ist sie innen bereits kahl und trocken und es sind Brüche in der Unterkrone vorhanden. Sie rutscht an ihrem Standort im Hang nach vorne. Die Fichte ist trotz der unauffälligen Resistographen-Untersuchungen nicht mehr stand- und bruchstabil und sollte gefällt werden.

rutscht im Hang nach vorne

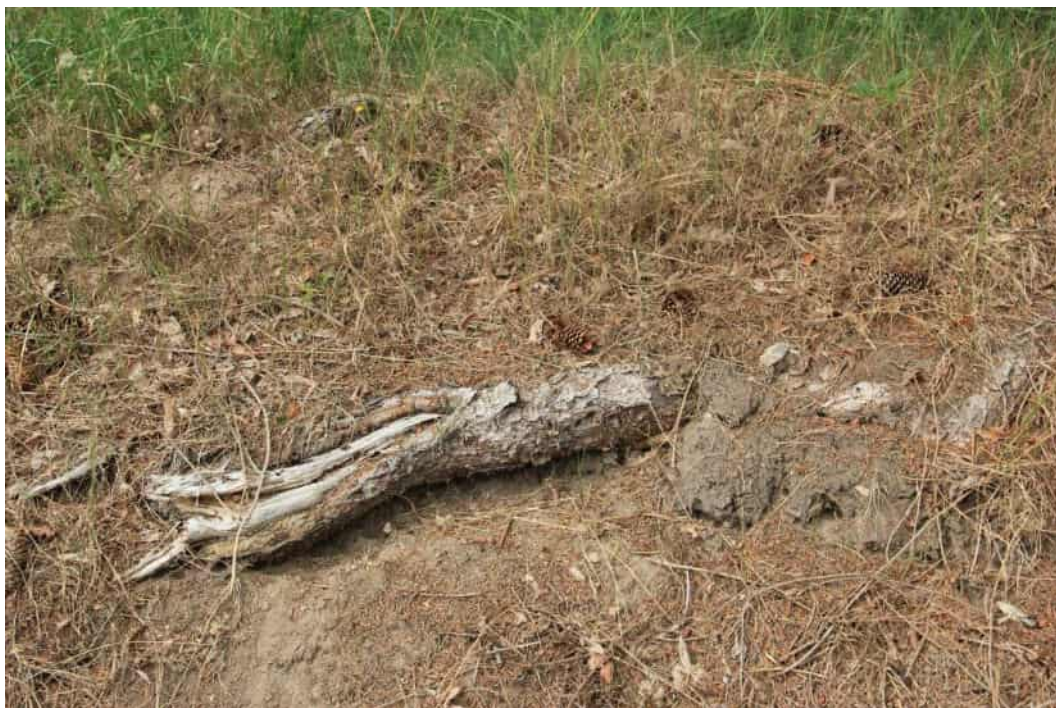
Schäden an Starkwurzeln

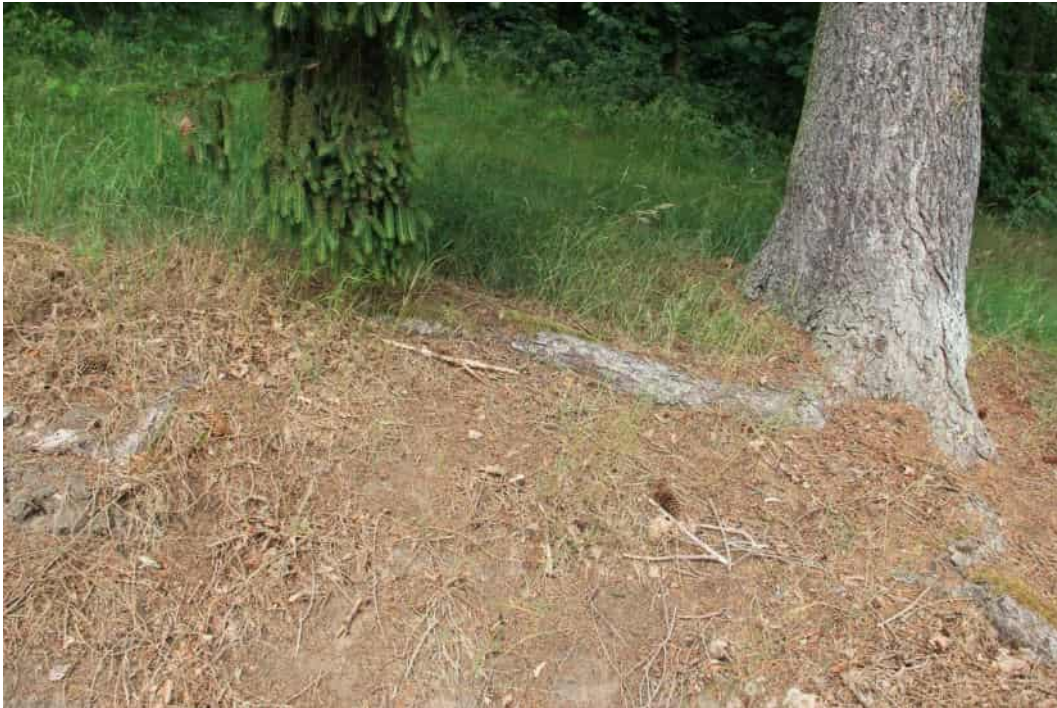
oberflächige Wurzeln

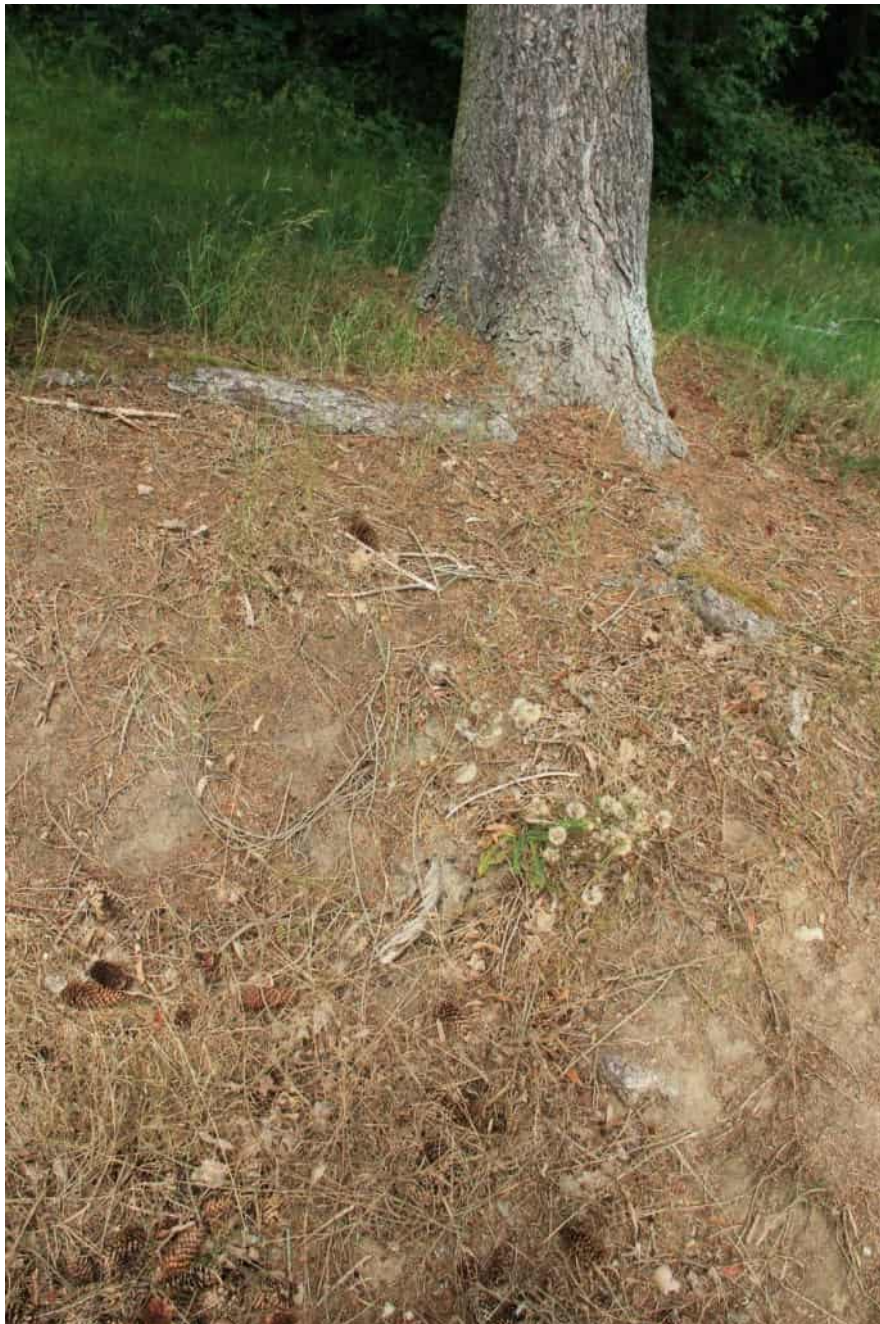
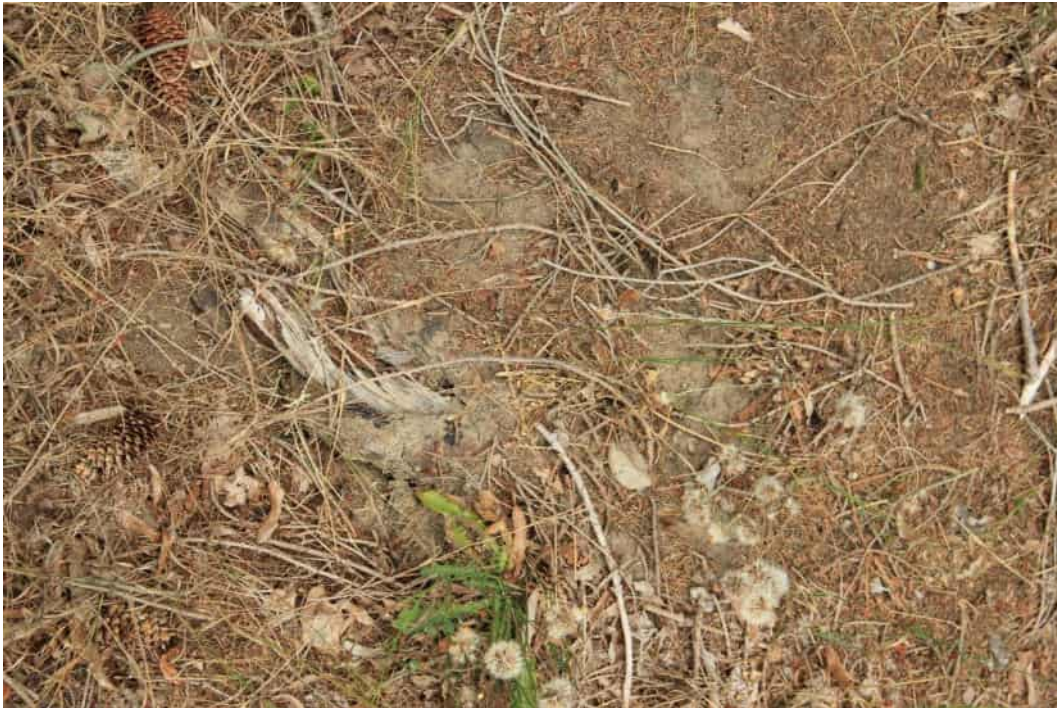
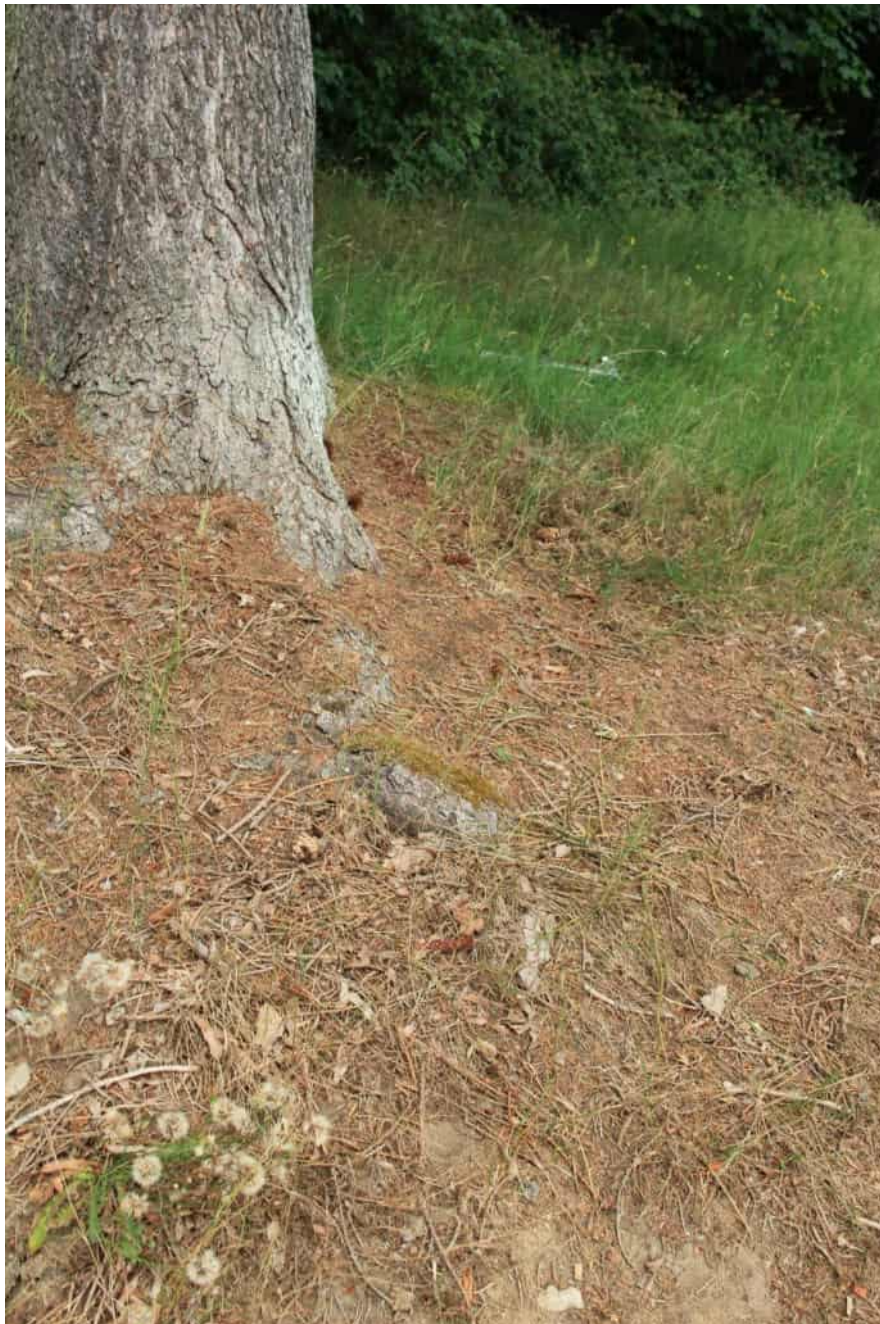
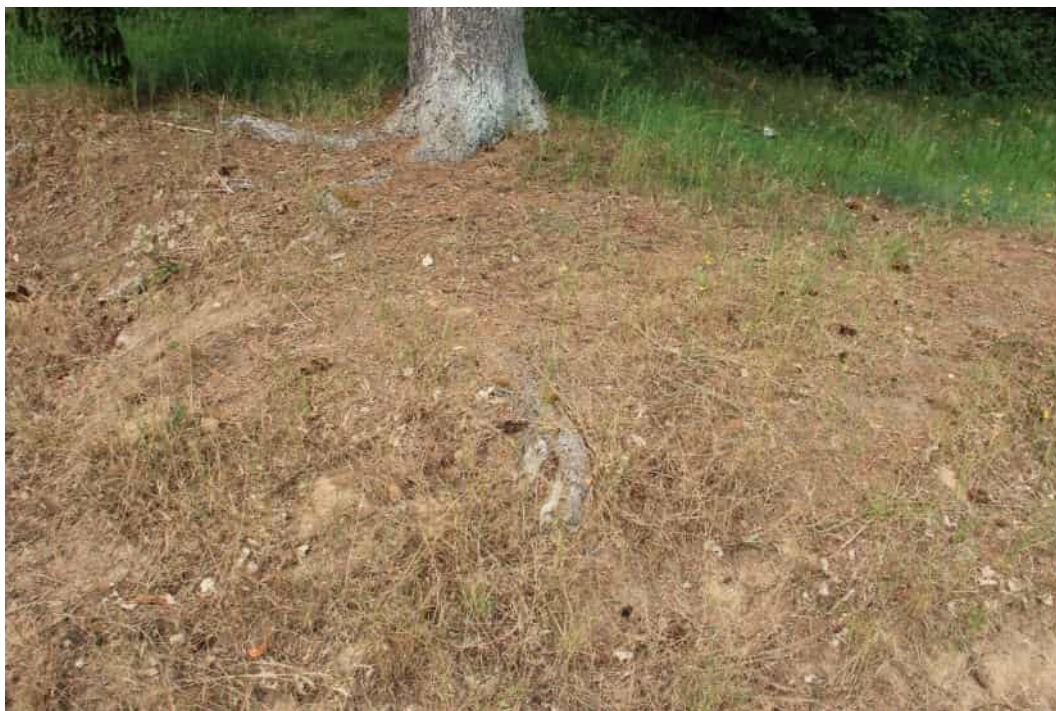
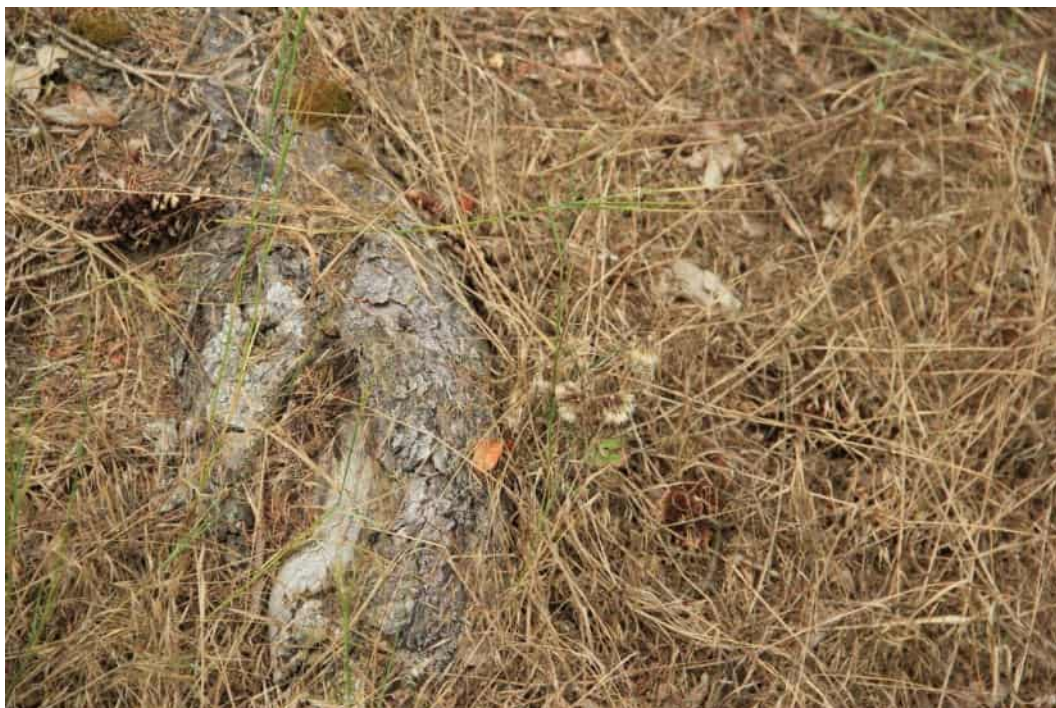
beschädigte Starkwurzeln im Hangbereich

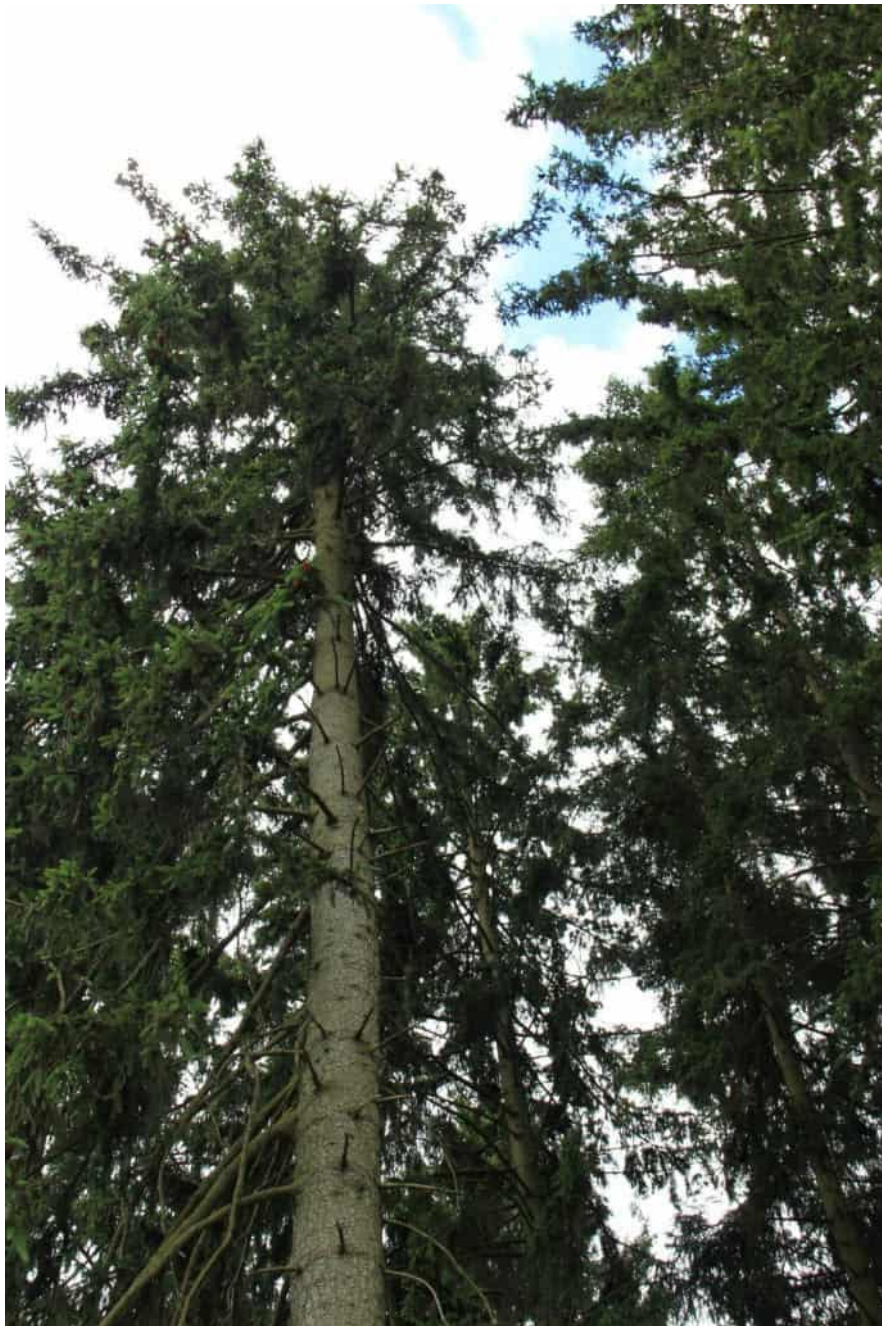
Im Kronenraum der Fichte sind bereits Brüche zu erkennen. Die Vitalität der Fichte nimmt weiter ab. Durch vorhandene Wurzelfäule ist die Fichte ein stand- und bruchgefährdeter Baum, der zudem an seinem Standort nach vorne rutscht.

Brüche in der Krone

Die Fichte sollte gefällt werden, da die Stand- und Bruchsicherheit nicht mehr gegeben ist.
