Vorbereitung der Renaturierung des Santower Sees - Maßnahmen zur Ertüchtigung des Ringgrabens Santower See.

Beschlussvorschlag

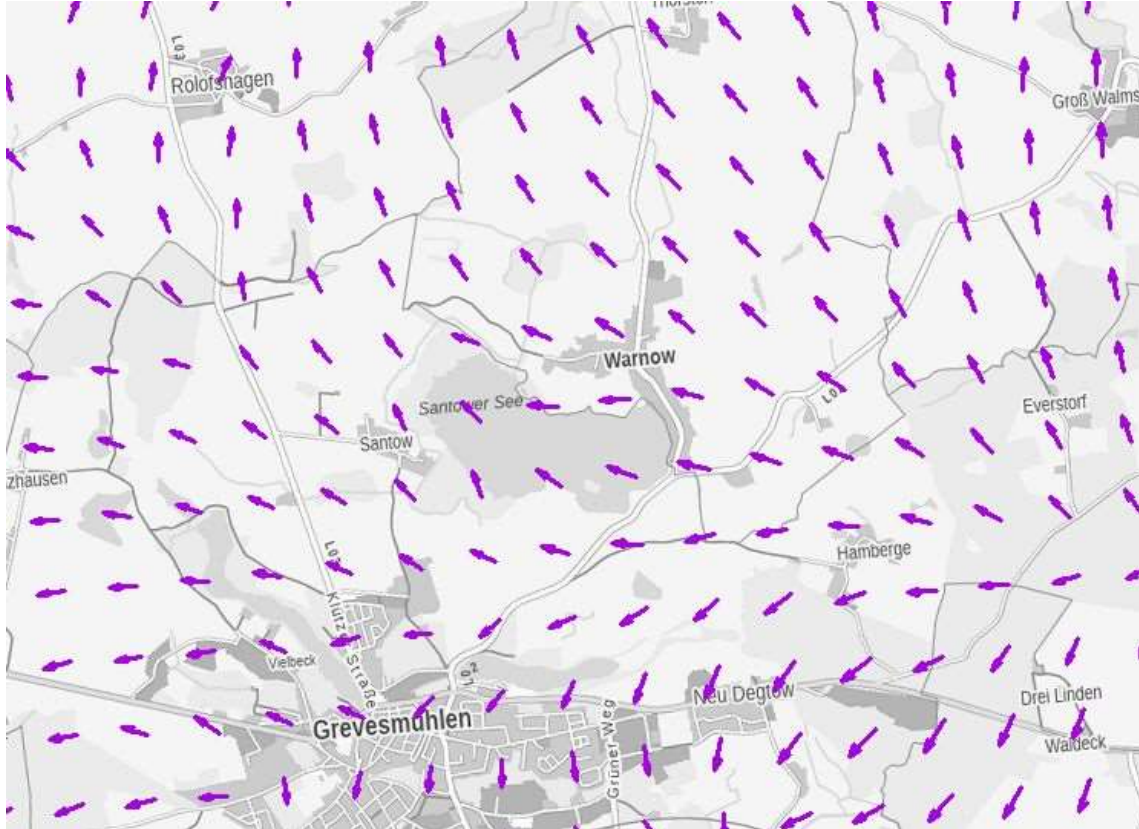
Abbildung 7: Strömungsrichtung im obersten Grundwasserleiter im Untersuchungsraum (Quelle: Umweltministerium Umwelt Mecklenburg – Vorpommern, Seenreferat)

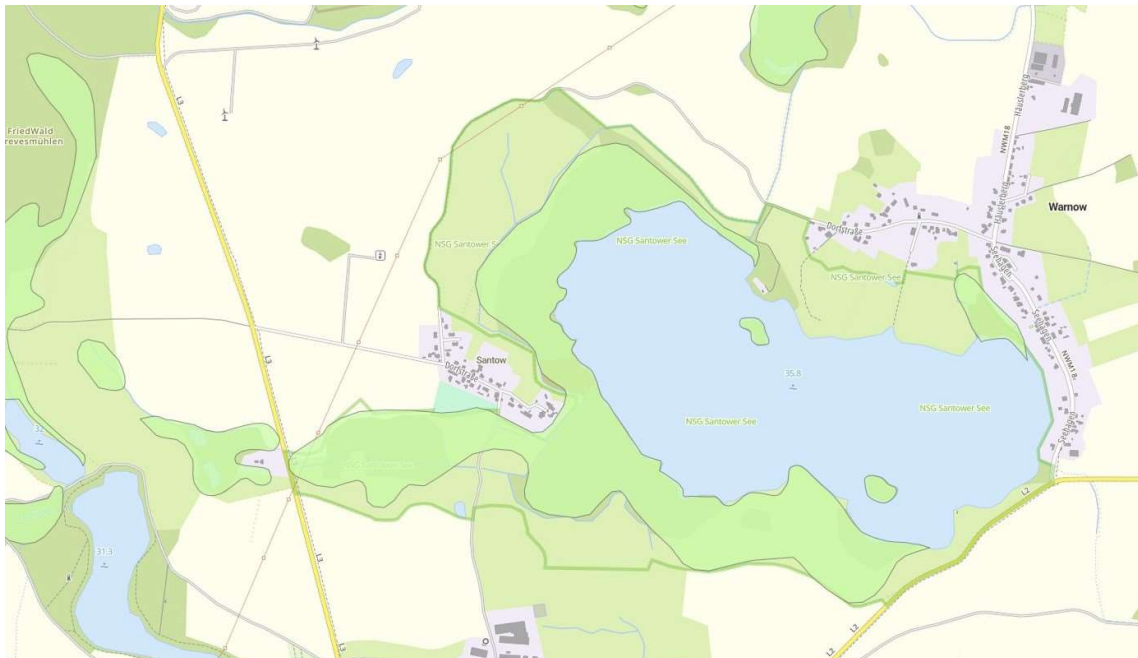
Abbildung 8: Moorbildungen im Uferbereich des Santower Sees (Quelle: GAIA-MVprofessional)

Insbesondere die genannten flachgründigen Moorbildungen sind bedeutsam für den Nährstoffhaushalt des Santower Sees, ihre Ausdehnung ist in der folgenden Abbildung dargestellt.

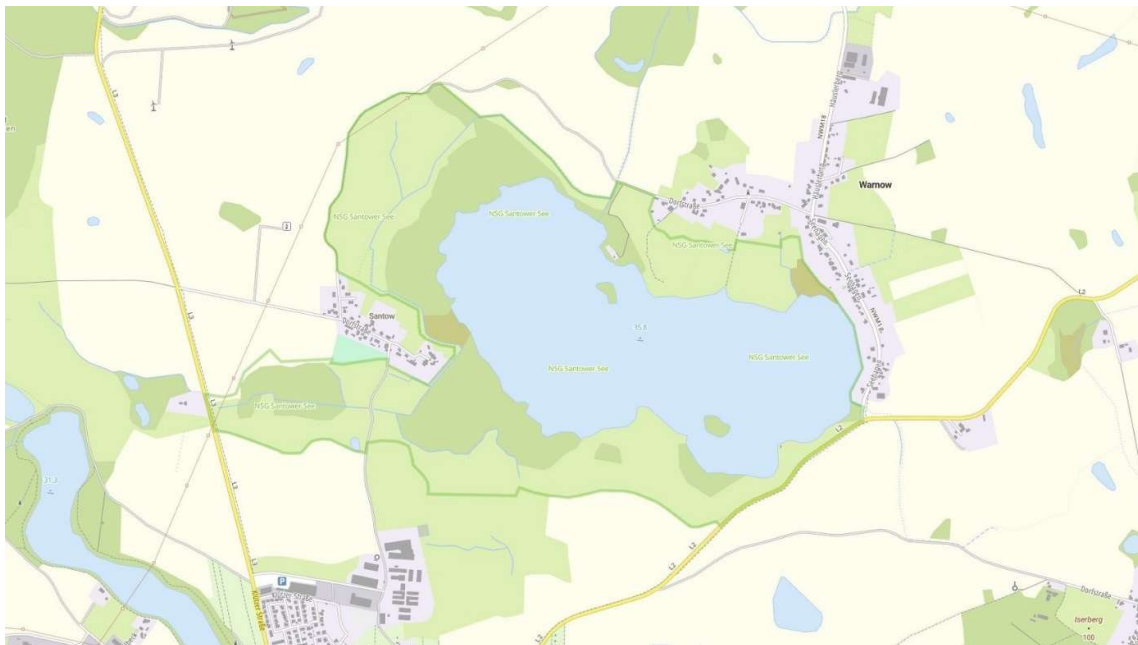
Abbildung 9: Landnutzung in den oberirdischen Einzugsgebieten des Santower Sees (Quelle: GAIA-MVprofessional)

Die weitere Landnutzung in der unmittelbaren Umgebung und im oberirdischen Einzugsgebiet ist, neben den Siedlungen, durch Ackerland (beige), Grünland (hellgrün) und Wald/Forst (dunkelgrün) geprägt. Insbesondere von den als Ackerland genutzten Flächen westlich und östlich des Sees geht eine potenzielle Belastung aus.

Die Landnutzung in den Einzugsgebieten der Seen hat historisch und aktuell das Potenzial, die Wasserqualität durch den Zustrom von Grund- und Schichtenwasser oder den Oberflächenabfluss durch Nährstoffemissionen zu beeinträchtigen. Die Landnutzung im Untersuchungsgebiet ist in der folgenden Abbildung 9 dargestellt.

In der unmittelbaren Umgebung der Seen befinden sich die Siedlungen Santow und Warnow (Darstellung in grau).

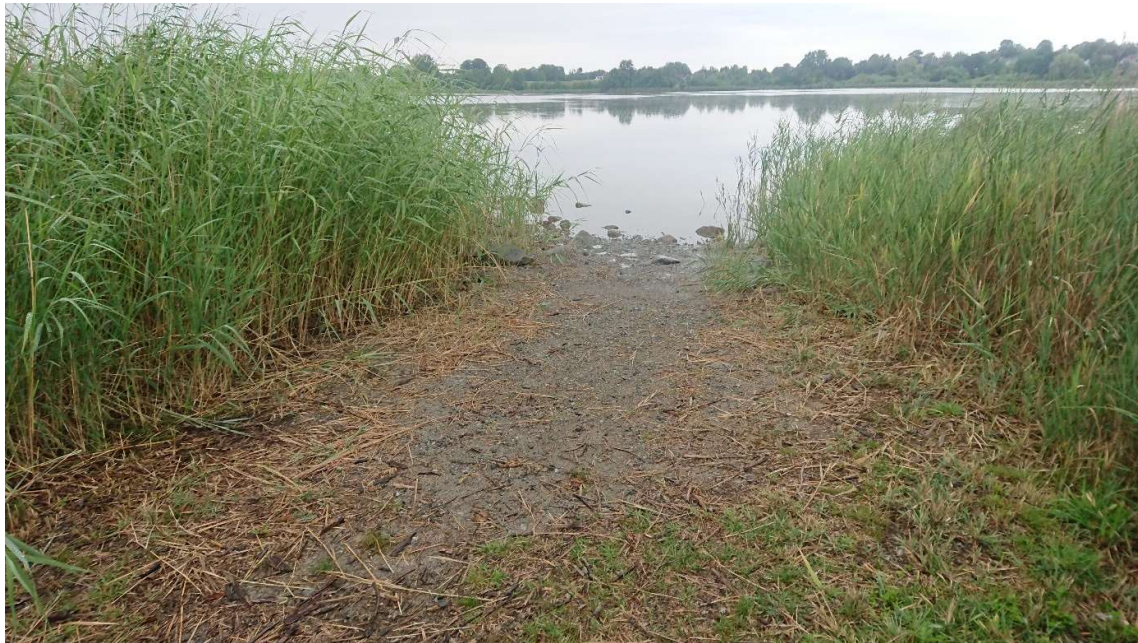
Abbildung 18: Uferzone des Santower Sees im Bereich der Badestelle Warnow, 19.07.23 (Quelle: IaG GmbH)

Der durch Fotos verifizierte Zustand des Santower Sees im Sommer 2023 (Mitte Juli) dokumentiert jedoch das große wasserhaushaltliche Defizit des Sees, dass sich offenbar seit Anfang bis Mitte der 2010er Jahre aufgebaut hat.

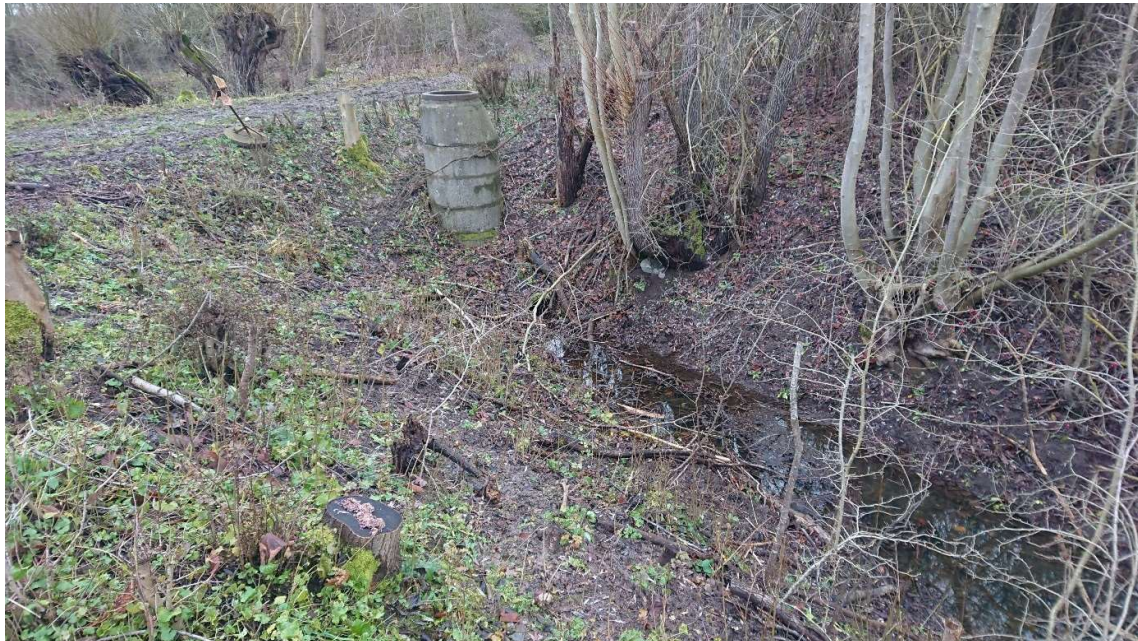
Abbildung 19: Abfluss des Santower Sees in den Tarnewitzer Bach, Schachtbauwerk, 14.12.23 (Quelle: IaG GmbH)

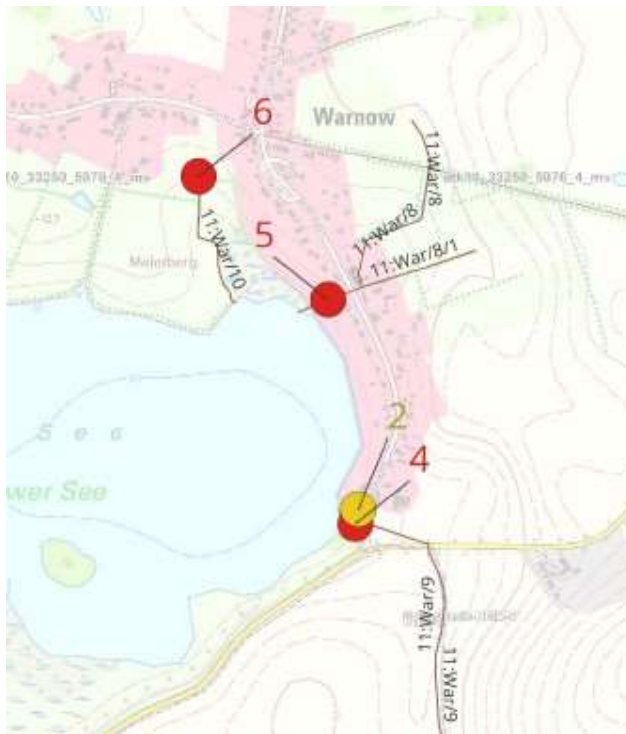
Im Zusammenhang mit dem Vorhaben wurden zwischen April 2023 und April 2024 monatlich Abflussmessungen an den oberirdischen Zuflüssen des Santower Sees durchgeführt. Die Messstellen befanden sich in den jeweiligen Gräben nur wenige Meter oberhalb der Einmündungen in den Santower See und können deshalb als repräsentativ angesehen werden. Die Lage der Messstellen ist in der folgenden Abbildung dargestellt.

Abbildung 20: Probenstellen der direkten Zuflüsse in den Santower See aus östlicher Richtung (rot) sowie des Grundwasserpegels S-GW-02 (gelb) (Quelle: Wasser- und Bodenverband „Wallensteingraben-Küste“)

Die Messstellen hatten alle einen sehr geringen Fließquerschnitt, so dass eine Abflussmessung mit einem inuktiometrischen Messflügel nicht möglich war, die Abflüsse wurden deshalb geschätzt.

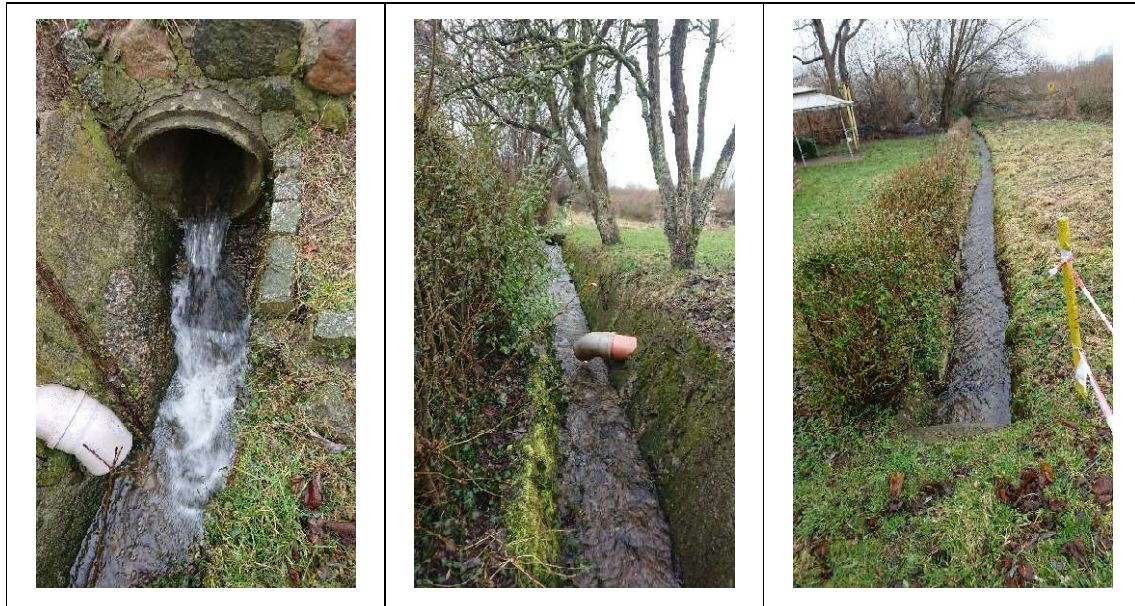
Der Graben War/8 dient voraussichtlich teilweise der Entwässerung der Siedlung Warnow sowie einer als Gartenland genutzten Fläche östlich von Warnow. An der Probenstelle westlich der Dorfstraße Warnow verläuft der Graben zur Querung der Dorfstraße verrohrt, unterhalb zunächst in einem Beton-Kastenprofil, später als unverbauter Graben. Die Dimensionierung von Rohr und Kastenprofil gibt Hinweise auf die zu erwartenden geringen Abflüsse.

Abbildung 21: Graben War/8 (Probenstelle 5) am 14.02.2024 (Quelle: IaG GmbH)

Von den 12 Untersuchungsterminen führte der Graben War/8 an 6 Terminen Wasser, im April 2023 und zwischen Dezember 2023 und April 2024.

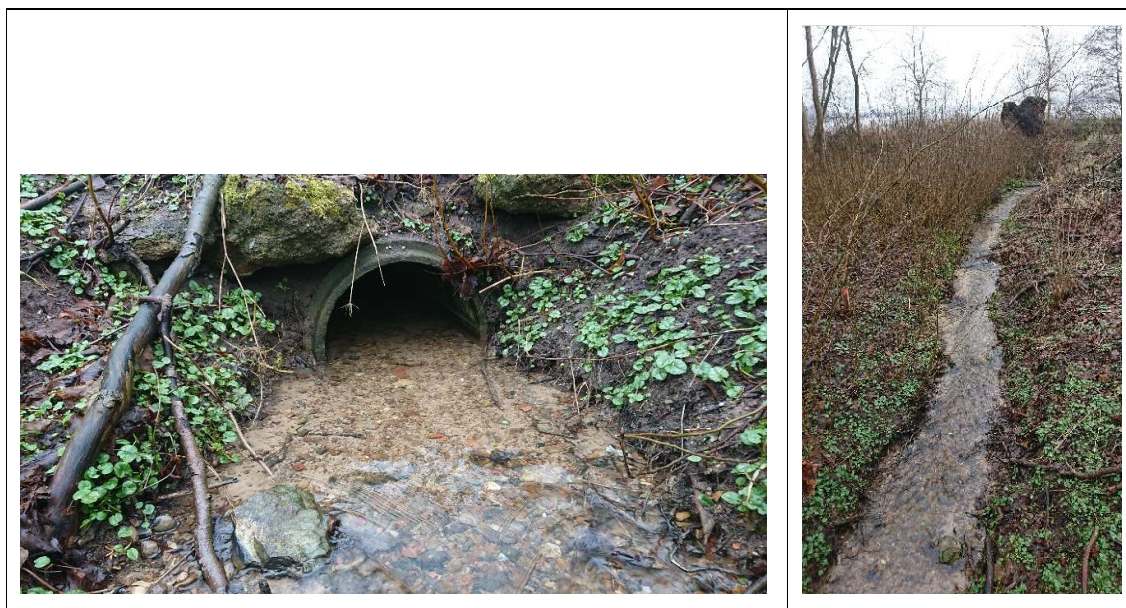
Abbildung 22: Graben War/9 (Probenstelle 4) am 14.02.2024 (Quelle: IaG GmbH)

Der Graben War/9 dient voraussichtlich vorwiegend der Entwässerung des landwirtschaftlich genutzten oberirdischen Einzugsgebietes 9632111 mit einer Fläche von 55,3 ha (Quelle: Umweltkarten MV). An der Probenstelle westlich der Dorfstraße Warnow verläuft der Graben zur Querung der Dorfstraße verrohrt, unterhalb als unverbauter Graben. Die Dimensionierung des Rohres gibt einen Hinweis auf die zu erwartenden mittleren Abflüsse. Von den 12 Untersuchungsterminen führte der Graben War/9 an allen Terminen Wasser.

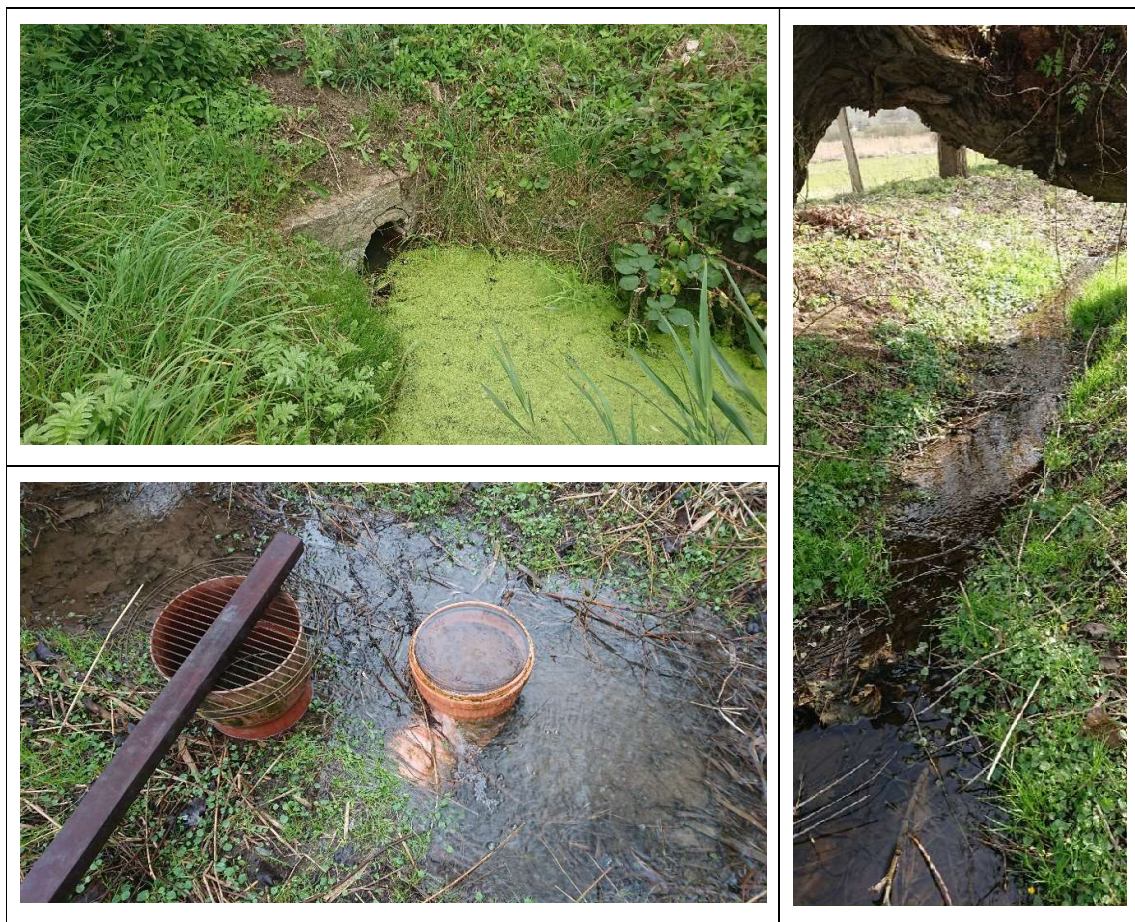
Der Graben War/10 dient voraussichtlich teilweise der Entwässerung der Siedlung Warnow sowie von Grünlandflächen zwischen der Siedlung Warnow und dem Santower See. An der Probenstelle, ca. 100 m südlich der Dorfstraße Warnow verläuft der Graben oberhalb, in Richtung Dorfstraße verrohrt, unterhalb als unverbauter Graben. An der Probenstelle entwässert die Verrohrung in ein kleines natürliches Becken, das ggf. historisch angelegt wurde, um daraus Wasser zur Bewässerung zu schöpfen. Ca. 40 m unterhalb des Beckens mündet ein Rohr in den Graben, welches das westlich gelegene Soll entwässert.

Abbildung 23: Graben War/10 (Probenstelle 6) am 07.08.2023 und 26.03.2024 (Quelle: IaG GmbH)

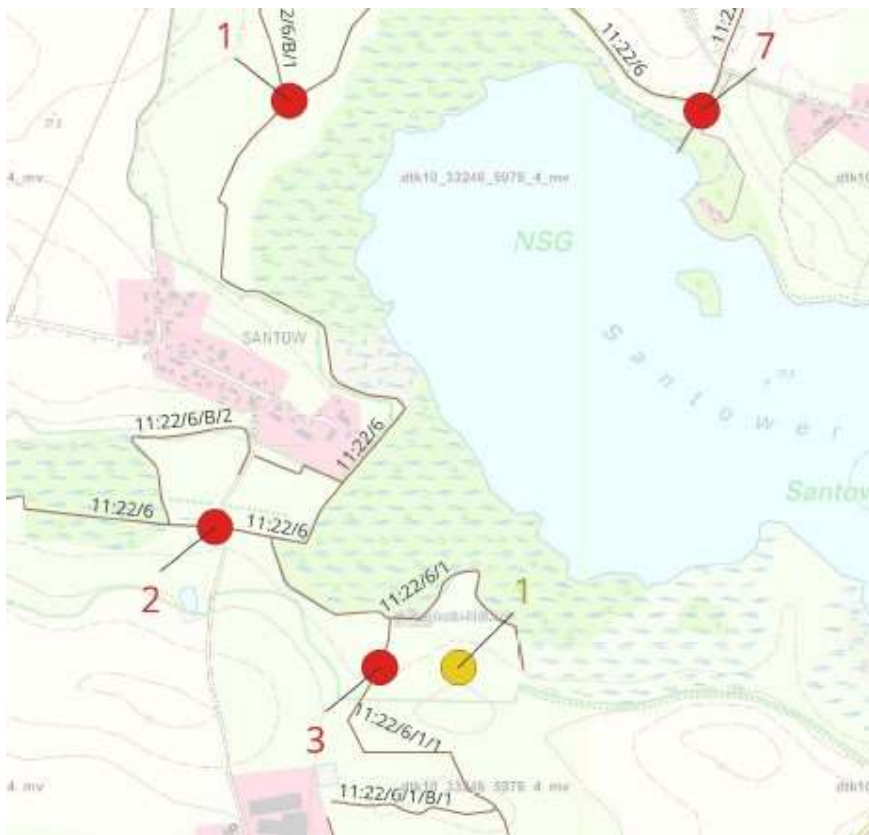
Abbildung 24: Probenstellen im Grabensystem 22/6 (rot) sowie des Grundwasserpegels S-GW-01 (gelb) (Quelle: Wasser- und Bodenverband „Wallensteingraben-Küste“)

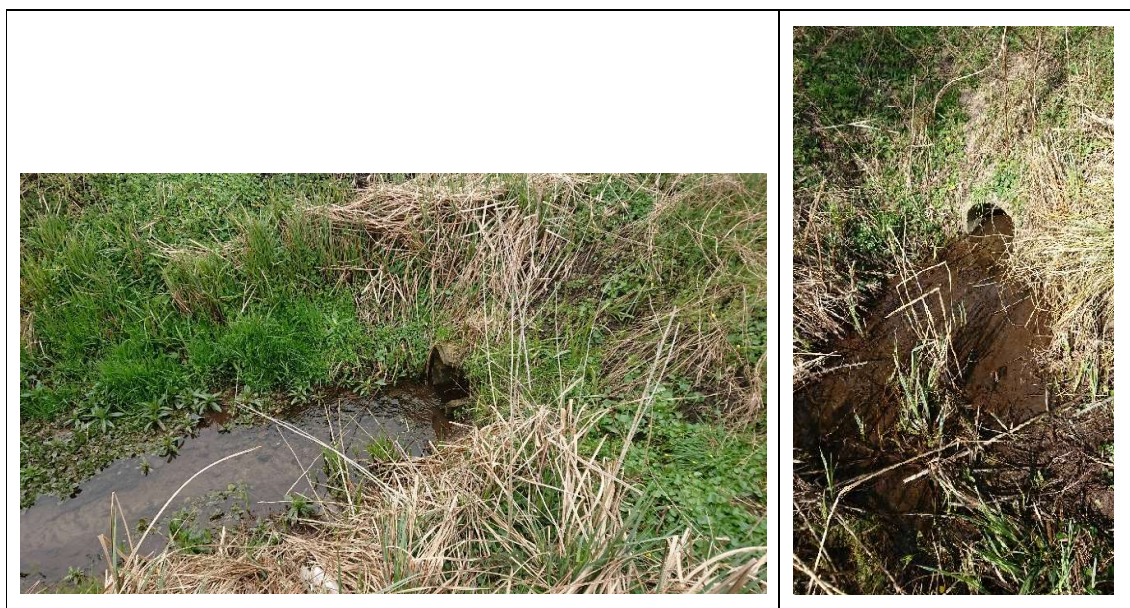
Der Graben 22/6/1/1 (Probenstelle 3) dient voraussichtlich teilweise der Entwässerung des Rinderbetriebes am nördlichen Stadtrand von Grevesmühlen als auch der Entwässerung von Grünlandflächen südwestlich des Santower Sees. Ca. 60 m oberhalb der verläuft der Graben bis in Höhe des Rinderbetriebes verrohrt, oberhalb als offener Graben. Auch unterhalb der Probenstelle ist der Graben erneut über eine Strecke von ca. 50 m verrohrt um dann als offener Graben weiter geführt zu werden. Die Dimensionierung des Rohres an der Probenstelle gibt Hinweise auf die zu erwartenden geringen Abflüsse.

Abbildung 25: Graben 22/6/1/1 am 18.04.2023 und 26.03.2024 (Quelle: IaG GmbH)

An der Probenstelle 3 im Graben 22/6/1/1 konnte an fast allen Terminen ein Abfluss festgestellt werden. Da oberhalb und unterhalb kein Staubauwerk angeordnet ist, konnte die Probenstelle nie eingestaut sein. Durch die Entwässerung der oberhalb gelegenen Grünlandflächen ergibt sich offenbar ein nahezu permanenter geringer Abfluss, nach Niederschlagsereignissen oder längeren feuchten Perioden steigert sich der Abfluss offenbar durch den Abfluss von den versiegelten Flächen des Rinderbetriebes oberhalb sowie durch eine verbesserte Abflussspende aus dem Schichtenwasser der Wiesenflächen. Für den Untersuchungszeitraum kann eingeschätzt werden, dass der Graben 22/6/1/1 an der Probenstelle 3 nur in sehr trockenen Perioden keinen Abfluss aufweist. Meist kann jedoch ein Abfluss festgestellt werden, der in seiner Menge stark schwankt.

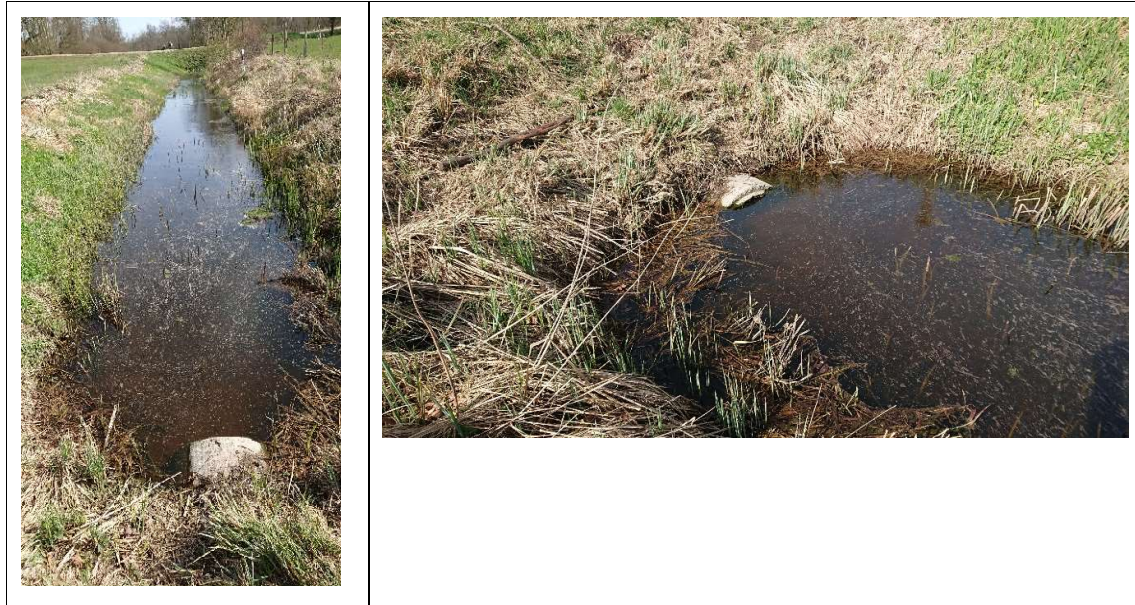
Abbildung 26: Graben 22/6 am 26.03.2024 (Quelle: IaG GmbH)

Der Graben 22/6 (Probenstelle 2) entwässert das gesamte ehemalige oberirdische Einzugsgebiet des Santower Sees westlich der Siedlung Santow, das weit bis jenseits der L03 reicht. Auf dieser Fließstrecke sind zwei größere Feuchtgebiete in den Grabenverlauf zwischengeschaltet (westlich der L03 sowie zwischen L03 und Probenstelle 2) die als natürliche Retentionsflächen dienen. Direkt oberhalb der Probenstelle ist der Graben 22/6 über eine Strecke von ca. 10 m verrohrt (Grabenüberfahrt), sonst verläuft der Graben weitgehend offen. Die Dimensionierung des Rohres an der Probenstelle gibt Hinweise auf die zu erwartenden höheren Abflüsse.

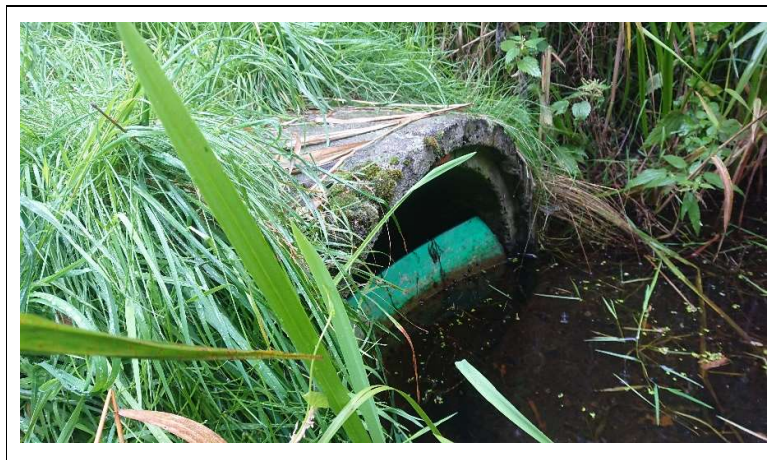
Abbildung 27: Stau im Graben 22/6 ca. 550 m unterhalb der Probenstelle 2 am 18.07.2023 (Quelle: IaG GmbH)

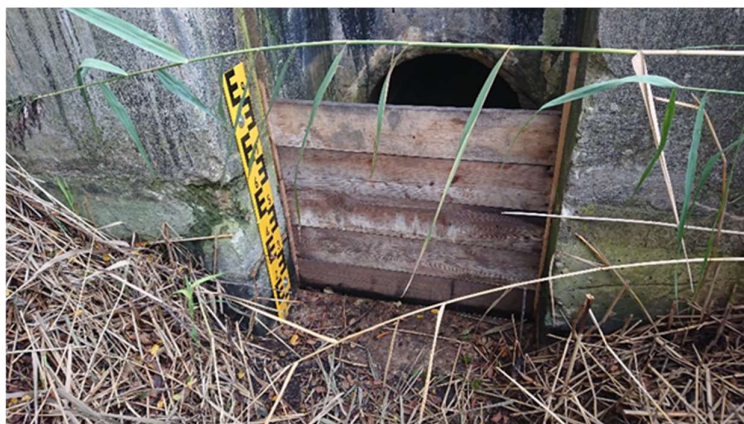
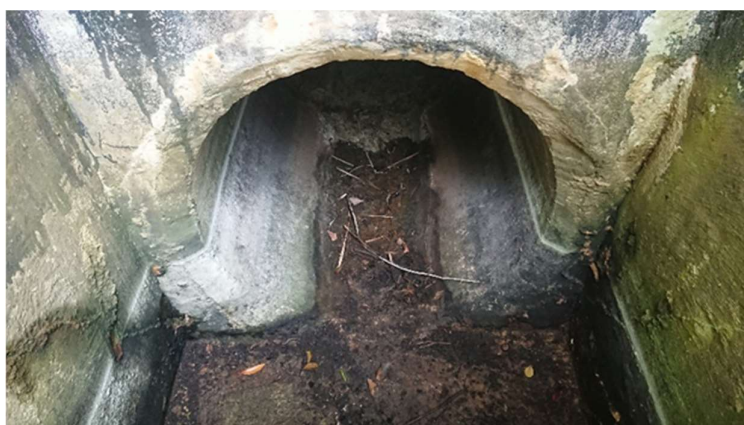
Die Probenstelle 1 im Graben 22/6 stellt den ehemaligen Endpunkt des Grabens 22/6 dar, bevor in den 1980er Jahren der Gewässerausbau erfolgte und der Graben 22/6 über den Ringgraben (östliche Verlängerung des Grabens 22/6) an den Abfluss des Sees in den Tarnewitzer Bach angeschlossen wurde. An dieser Probenstelle ist ein Bohlenwehr eingebaut, mit dem es möglich ist, den oberhalb gelegenen „historischen“ Graben 22/6 einzustauen, um Wasser dort zurückzuhalten.

Abbildung 28: Stau im Graben 22/6 an der Probenstelle 1 am 11.10.2023 und am 14.02.2024 (Quelle: IaG GmbH)

An der Probenstelle 1 im Graben 22/6 konnte nur an 4 der 12 untersuchten Termine ein Abfluss festgestellt werden. Im Juli, September und Oktober 2023 war der Graben 22/6 an der Probenstelle 1 vollständig trockengefallen, im August 2023 betrug die Wassertiefe im Graben ca. 5 cm. Durch den Niederschlag im Oktober 2023 (133 mm an der Station Grevesmühlen) und den Folgemonaten stieg der Wasserstand im Graben beträchtlich an, durch das Wehr wurde das Wasser jedoch zurückgehalten, so dass auch im November und Dezember 2023 kein Abfluss beobachtet werden konnte. Erst ab Januar war die Abflusspende aus dem Einzugsgebiet so groß, dass das Wehr überströmt und damit ein Abfluss in den Ringgraben gemessen werden konnte. Die gemessenen Abflussmengen waren beträchtlich. Für den Untersuchungszeitraum kann eingeschätzt werden, dass der Graben 22/6 an der Probenstelle 1 nur in langanhaltenden sehr feuchten Perioden einen Abfluss aufweist, immer dann, wenn das Retentionspotenzial im Einzugsgebiet ausgeschöpft ist.

Durch die Wehre im Graben 22/6 (an der Probenstelle 1 und unterhalb der Probenstelle 2) sowie die beiden Moorsenken oberhalb der Probenstelle 2 wird im Einzugsgebiet Wasser effektiv zurückgehalten. Durch den Verlauf des Grabens 22/6 zwischen den Probestellen 2 und 1, teilweise am Rande des Randmoores des Santower Sees, kann davon ausgegangen werden, dass ein Teil des im Graben eingestauten Wassers durch den Moorkörper dem Santower See zugeströmt ist. Mit einer Wassermenge von ca. 415.000 m³ ist jedoch der für den Wasserhaushalt des Sees nicht nutzbare Abfluss aus dem westlichen Einzugsgebiet des Santower Sees beträchtlich.

Wohl aber existieren in zwei Rohrdurchlässen im Graben 22/6, etwas zwischen den Fließkilometern 2+000 und 2+200 Staueinrichtungen deren Ursprung allerdings unbekannt ist (Abbildung 27). Der Stau im Graben 22/6, der offenbar im Zuge der Meliorationsmaßnahmen in den 1980´er Jahren am Fließkilometer 1+100 errichtet wurde (Abbildung 28) existierte zur Zeit der Erarbeitung des PEP schon.

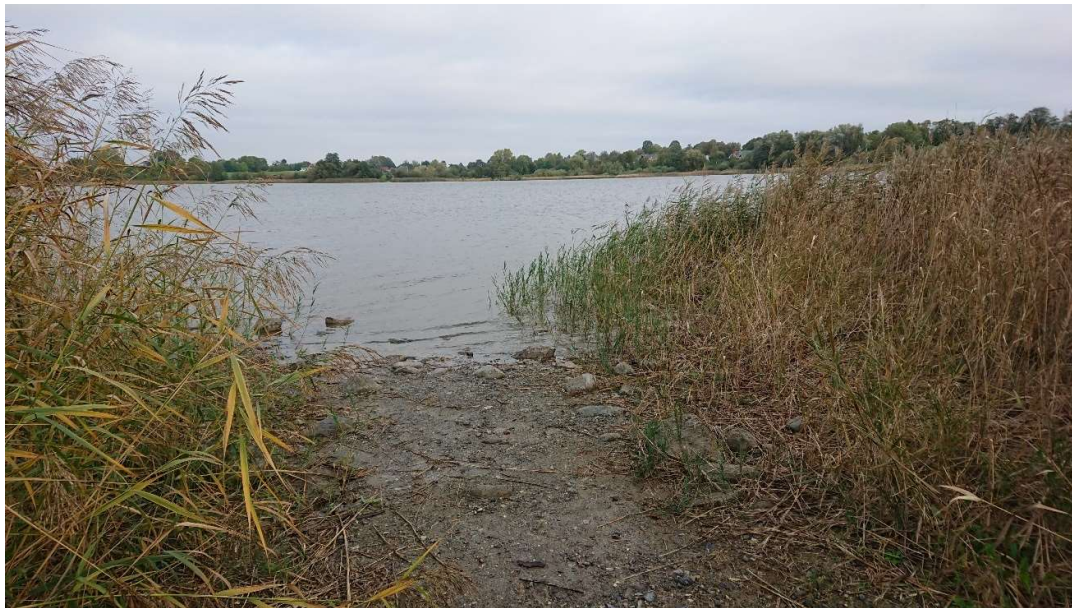
Abbildung 29: Santower See an der Badestelle Warnow am 11.10.2023 (Quelle: IaG GmbH)

Für die Abschätzung einer Wasserbilanz für den Santower See ist die Veränderung des Seevolumens ebenso bedeutsam. Mit dem Beginn der Untersuchungen im April 2023 zeigte sich der Santower See mit einem sehr niedrigen Wasserstand, ein großer Teil des Röhrichtstreifens war trockengefallen, die Wasserlinie lag fast an der Außenkante des Röhrichts. Dieser Zustand hielt bis Oktober 2023 an.

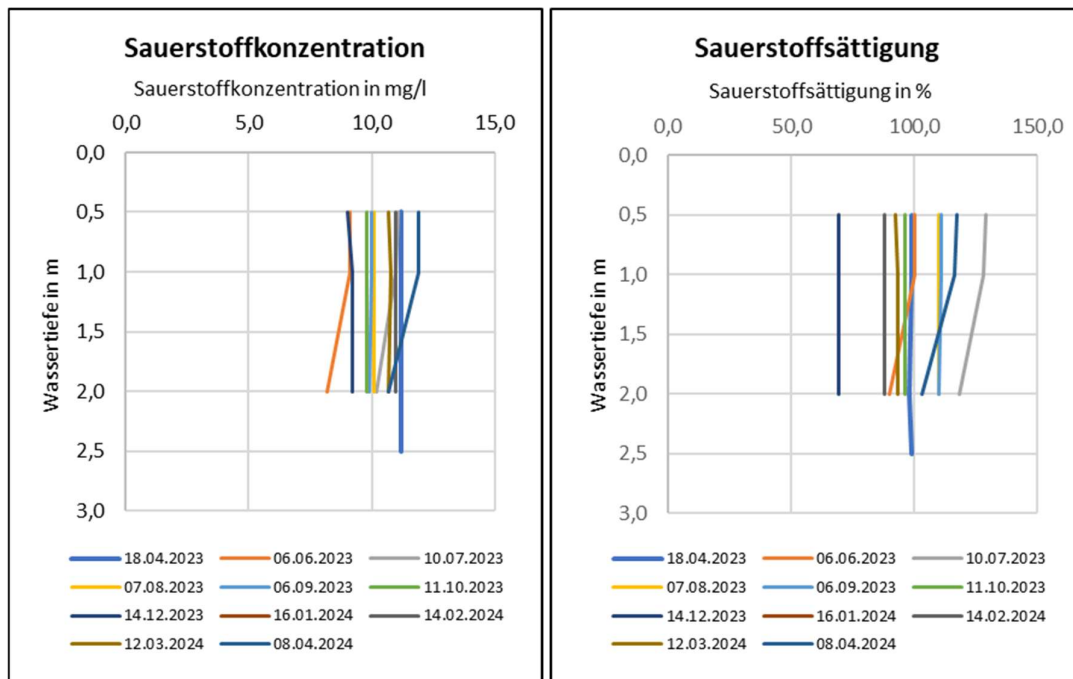
Abbildung 31: Sauerstoffverhältnisse im Santower See im Untersuchungszeitraum 2023/24

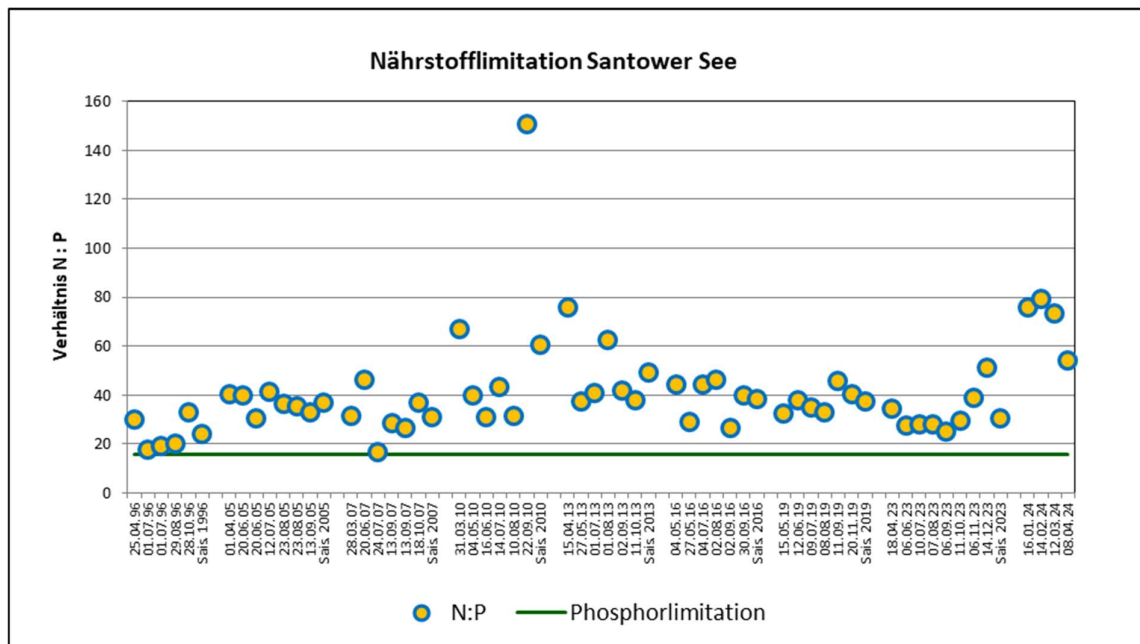
Abbildung 33: N:P Verhältnisse im Santower See und Grenze P-Limitation (redfield ratio) in den Untersuchungsjahren 1996 – 2023/24

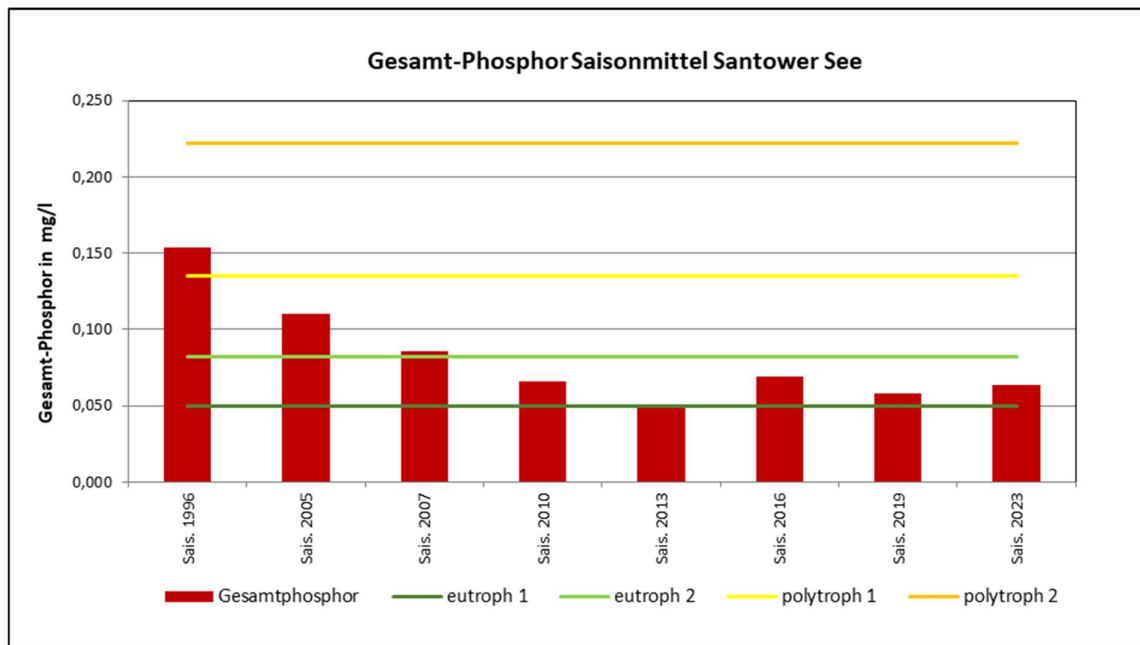
Abbildung 35: Saisonmittelwerte nach LAWA (2014) der Konzentration des Gesamt-Phosphors im Oberflächenwasser des Santower Sees zwischen 1996 und 2023/24 und Klassengrenzen der Trophiegrade (Quelle: Monitoringprogramm der IaG GmbH (2020), Daten Seenreferat MV (MLU 2021) (1995 bis 2015))

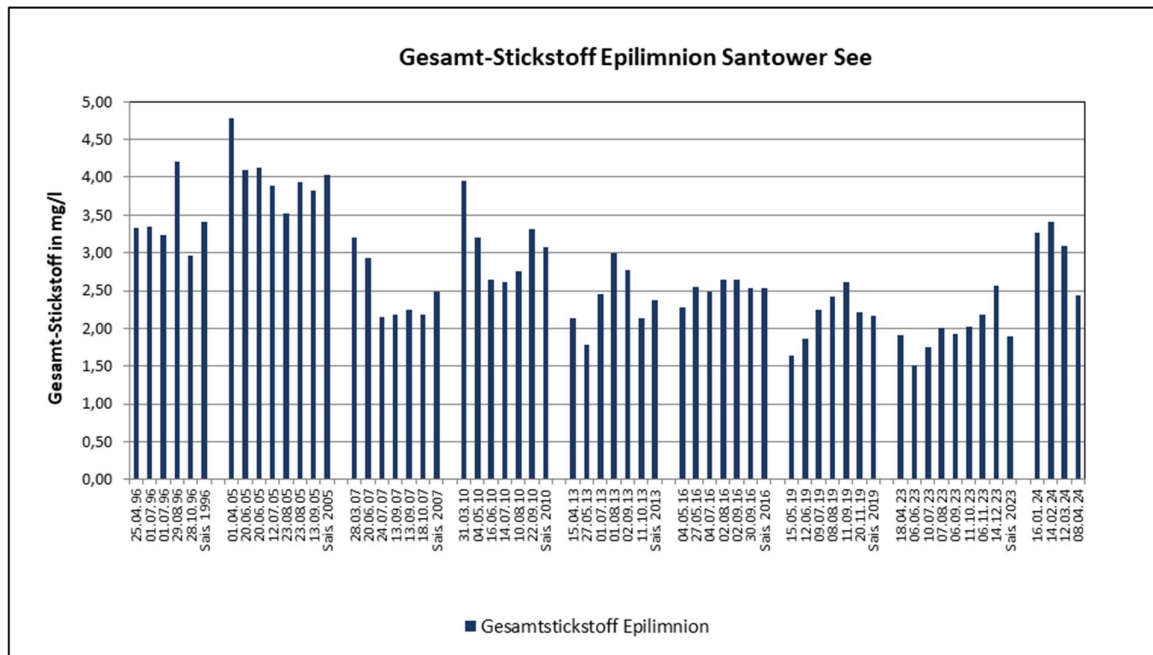
Abbildung 37: Konzentration des Gesamt-Stickstoffs im Santower See zwischen 1996 und 2023/24 (Quelle: Monitoringprogramm der IaG GmbH (2023/24), Daten Seenreferat MV (MLU 2023) (1996 bis 2019))

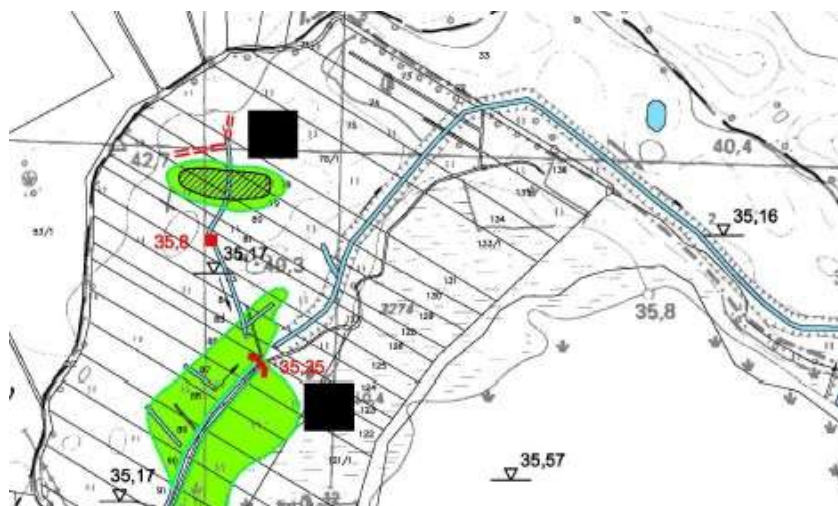
Abbildung 57: Standorte der Maßnahmen M1 und M2 aus der Machbarkeitsstudie (PÖYRY 2007) (Quelle: PÖYRY 2007).

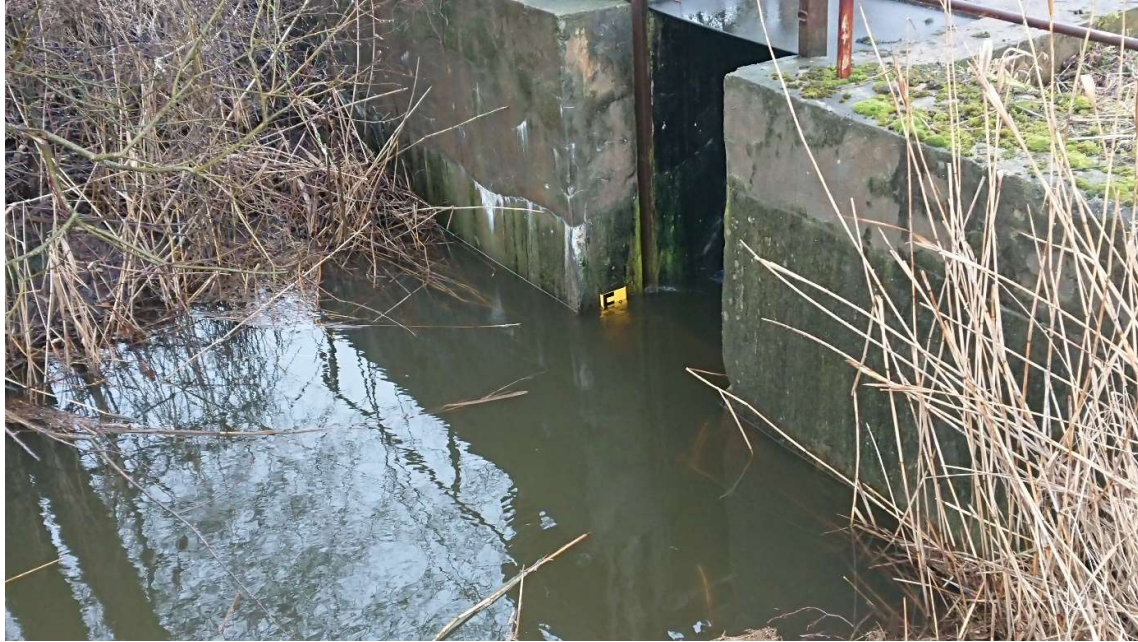
Abbildung 58: Stauwehr im Graben 22/6 am Fließkilometer 1+100 (Quelle: IaG GmbH)

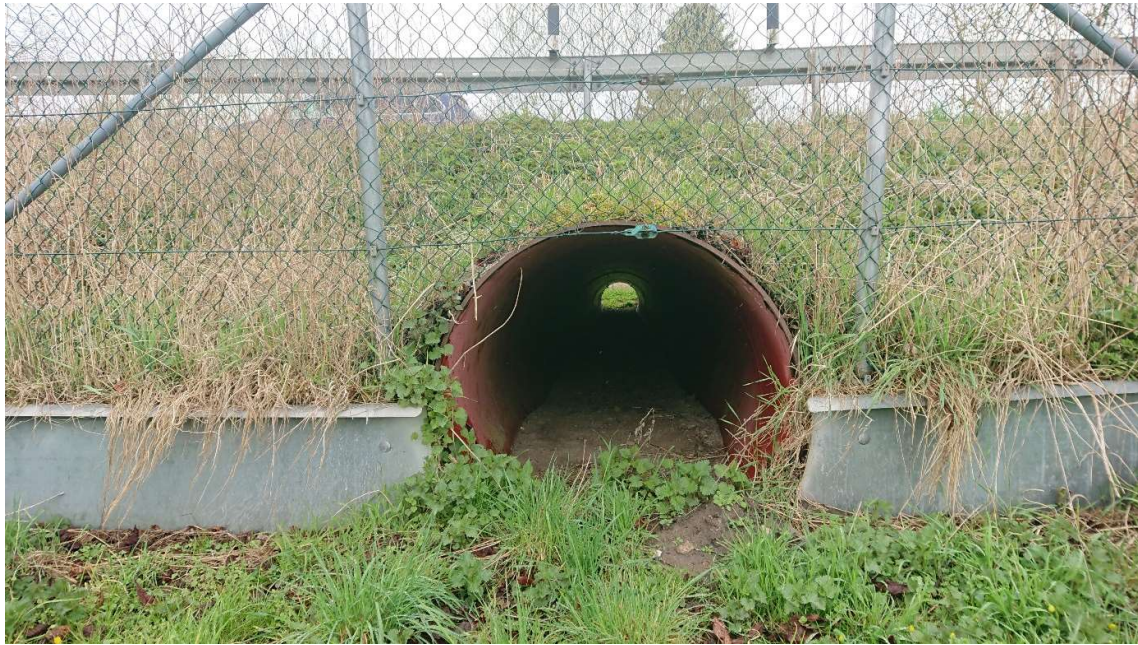
Abbildung 62: Fischotterpassage im Kreuzungsbereich des Grabens 22/6 mit der L 03 (Quelle: IaG GmbH).

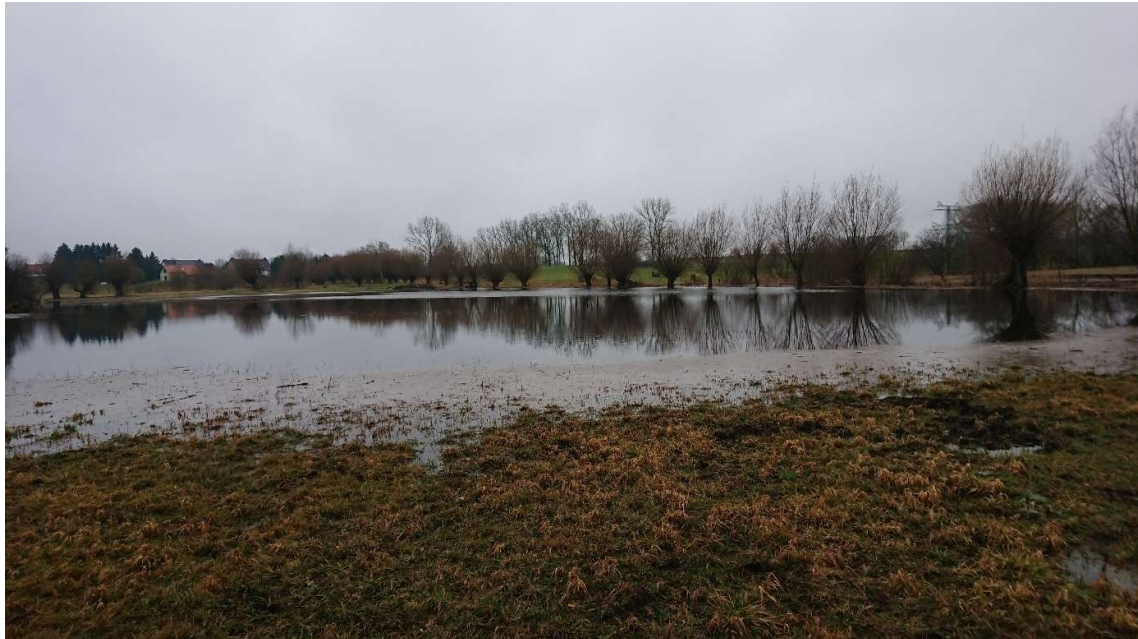
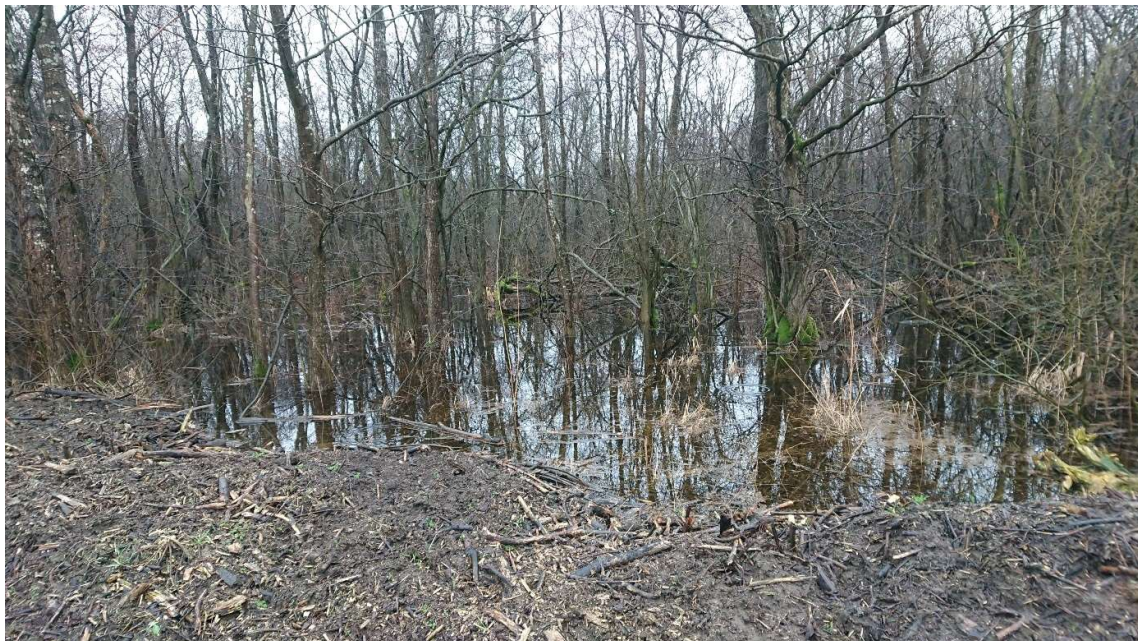
Abbildung 66: Grünlandfläche und Bruchwald südöstlich des Grabens 22/6 im Bereich des Stauwehres am Fließkilometer 1+100 am 14.02.2024 (Quelle: IaG GmbH)

In das Stauwehr am Fließkilometer 1+100 wurden Staubholen so eingebaut, dass die Wehroberkante in einer Höhe von ca. 35,80 m ü NHN lag. Im Januar und Februar 2024 wurde diese Oberkante um ca. 8 – 10 cm überströmt, es floss damit Wasser in den Ringgraben ab. Die Wasserstände am Wehr betragen damit 35,86 bzw. 35,88 m ü NHN. Der Seewasserspiegel (Lattenpegel (alt) am Ablauf zum Schleusengraben) wies in dieser Zeit eine Höhe von 35,86 bzw. 35,91 m ü NHN auf.

In dieser Periode (Januar / Februar 2024) waren Grünlandflächen westlich des Stauwehres sowie südöstlich von Santow aber auch der Bruchwald im Randmoor überflutet.

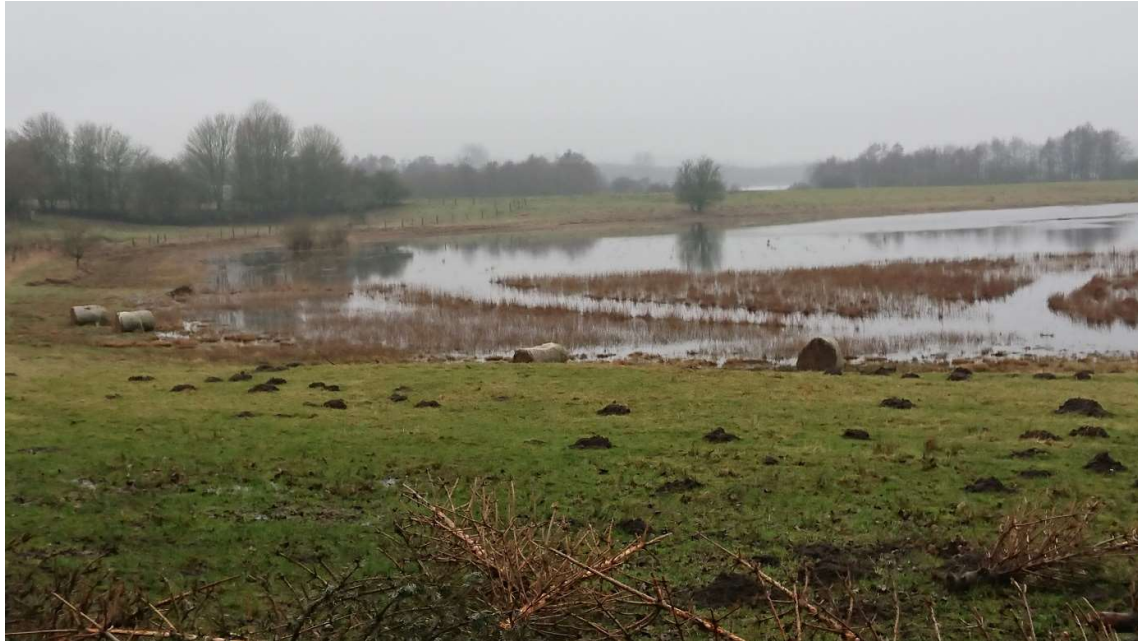
Abbildung 67: Grünlandfläche südlich des Santower Sees am 14.02.2024 (Quelle: IaG GmbH)

Anfang Februar 2024 wurde der Oberkante des Stauwehres um ca. 0,10 m auf ca. 35,68 m ü NHN abgesenkt.
