Stadt Grevesmühlen

Vorstellung von Varianten für die Neuerrichtung eines Kunstrasenplatzes auf der Sportanlage "Am Tannenberg"

Gutachten

zur Kontrolle der Stand- und Bruchsisicherheit eines Baumbestandes im Bereich des Sportplatzes Tannenberg in 23936 Grevesmühlen

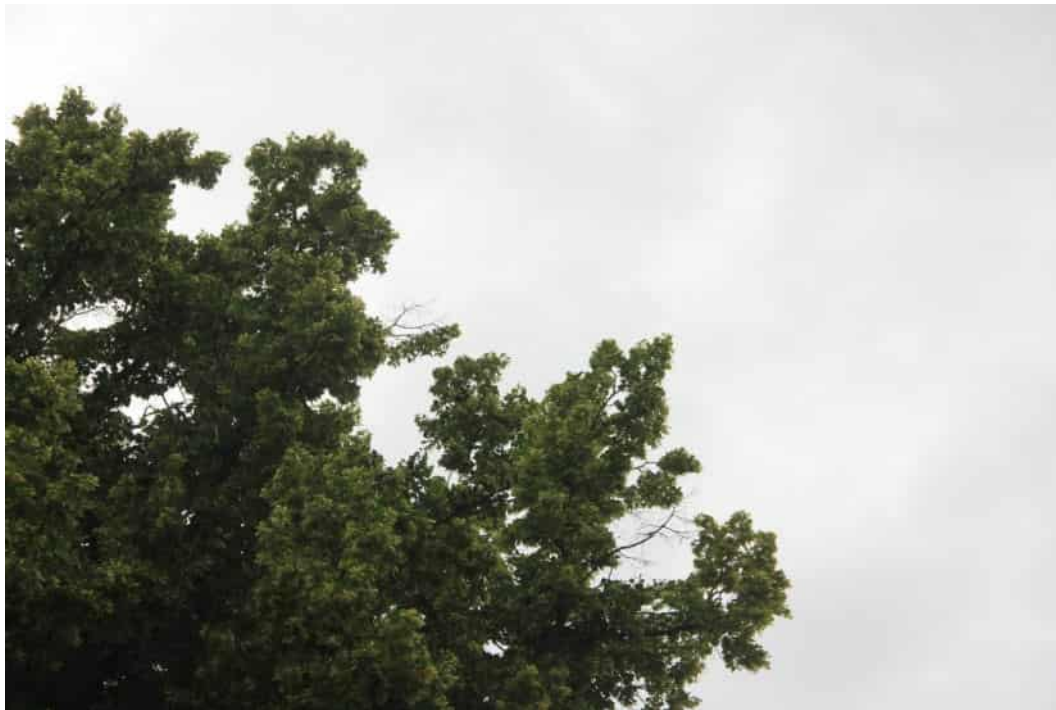
wenig wüchsige Vitalität

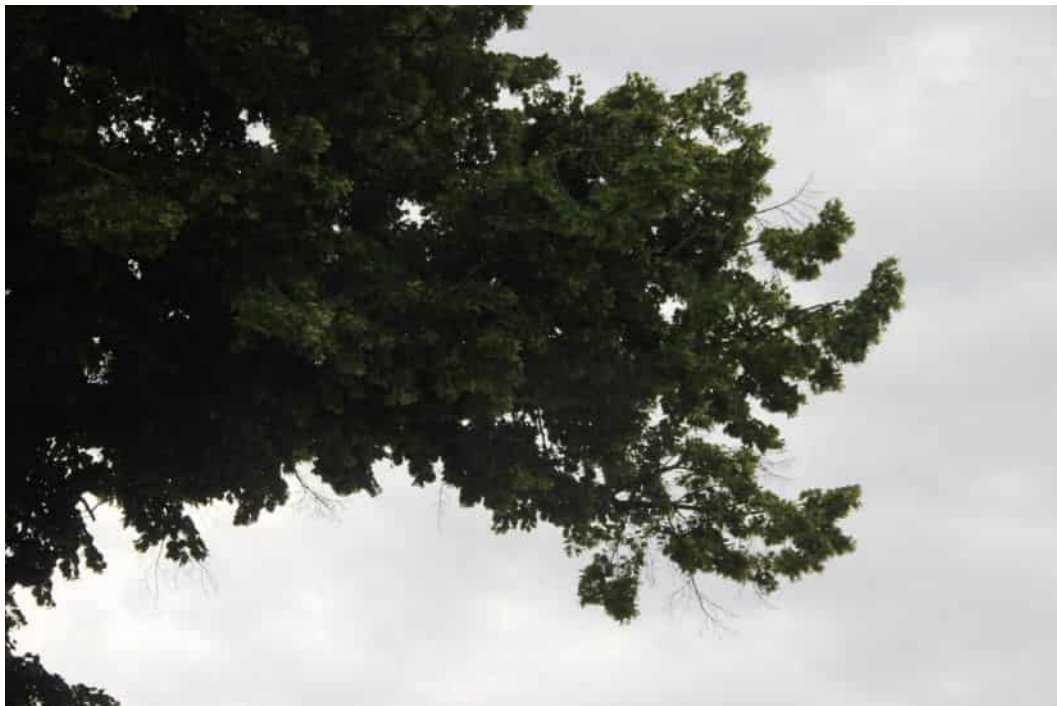
Trockenholzbildung in den Spitzen

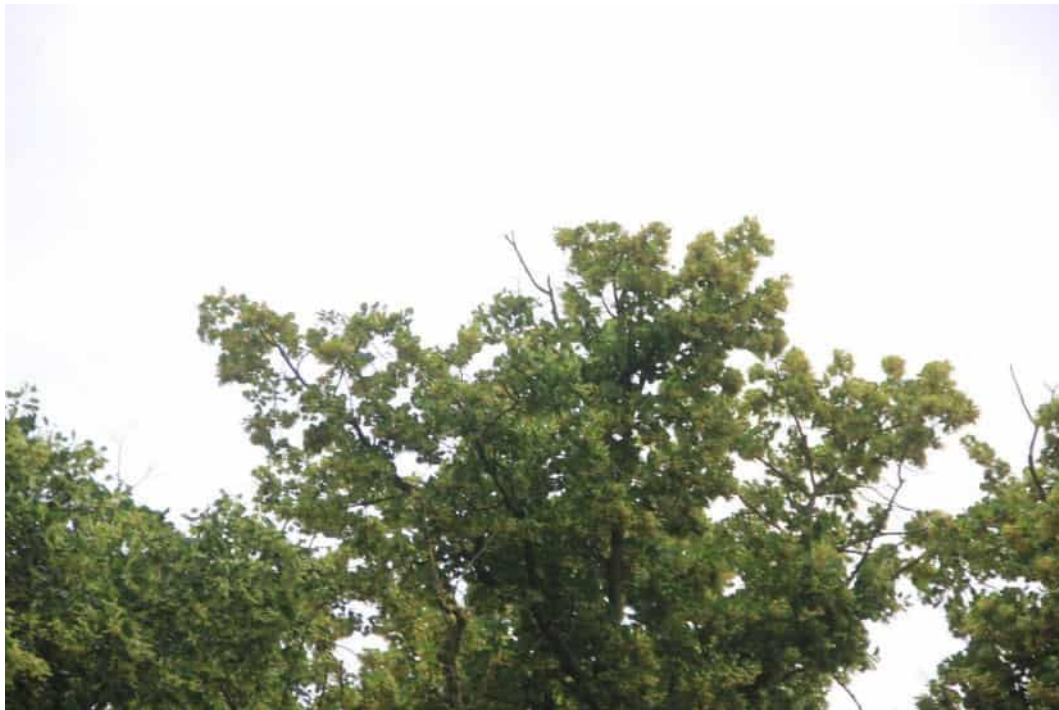
wenig wüchsige Vitalität

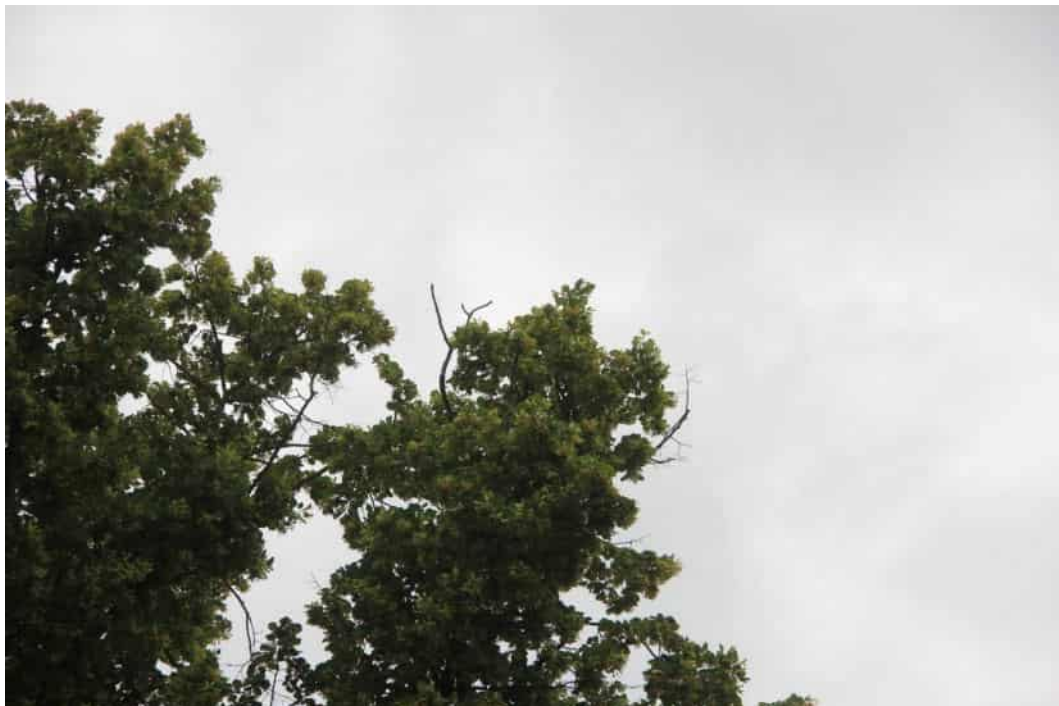
Trockenholzbildung im gesamten Kronenrandbereich

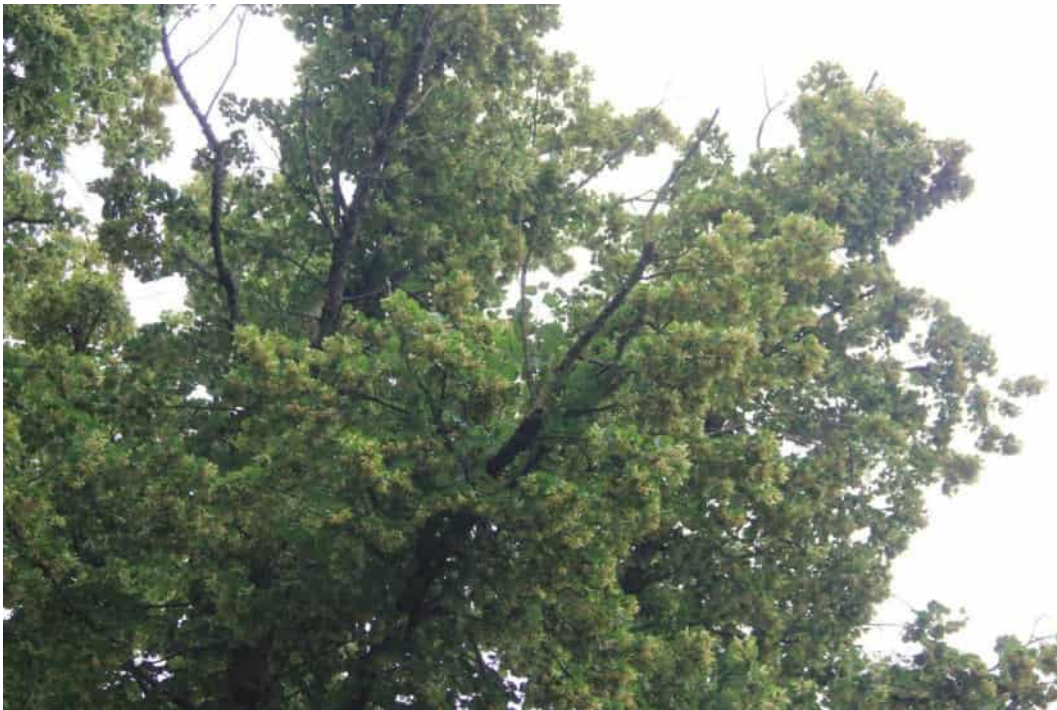
Trockenholzbildung bis in den Starkastbereich

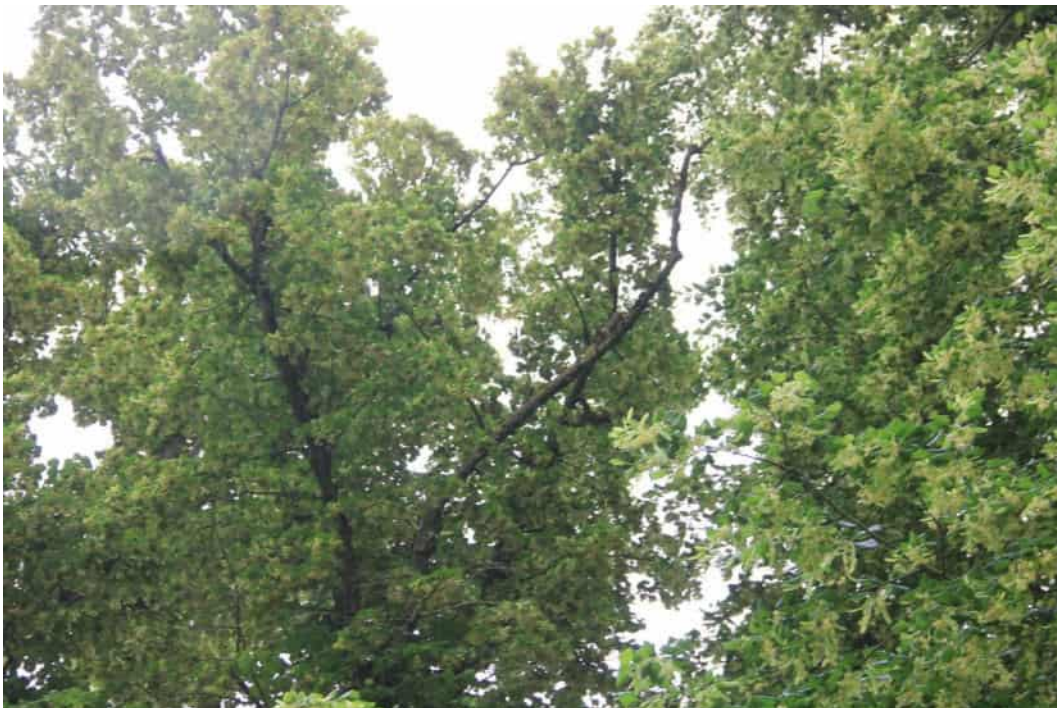
Trockenholzbildung bis in den Starkastbereich

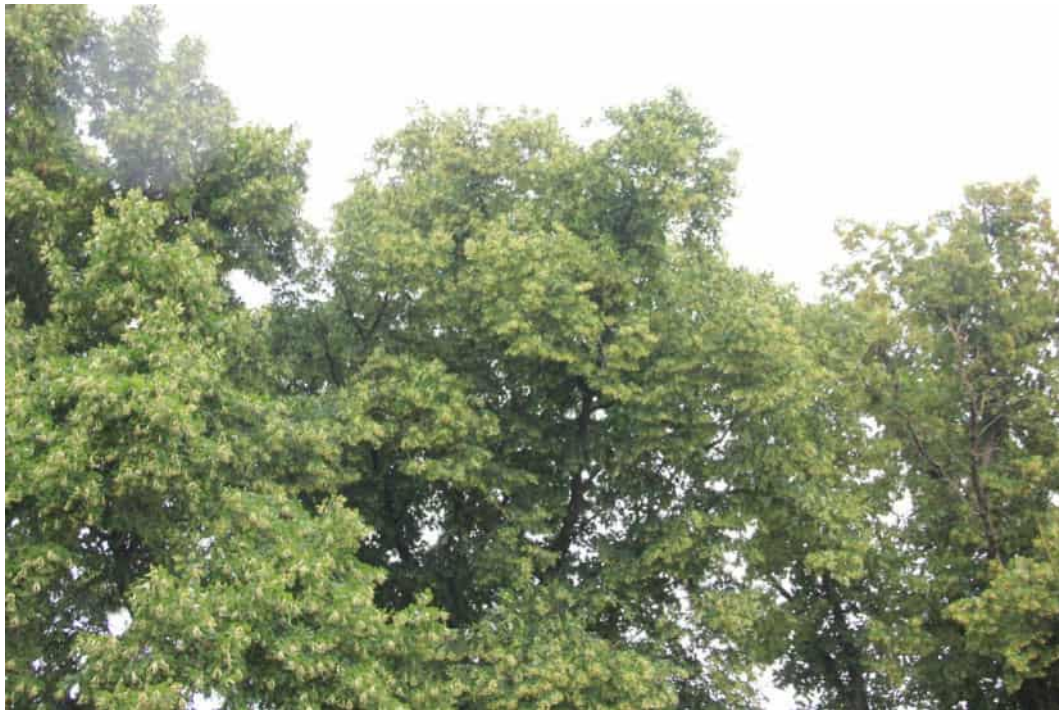
mittel- bis wenig wüchsige Vitalität

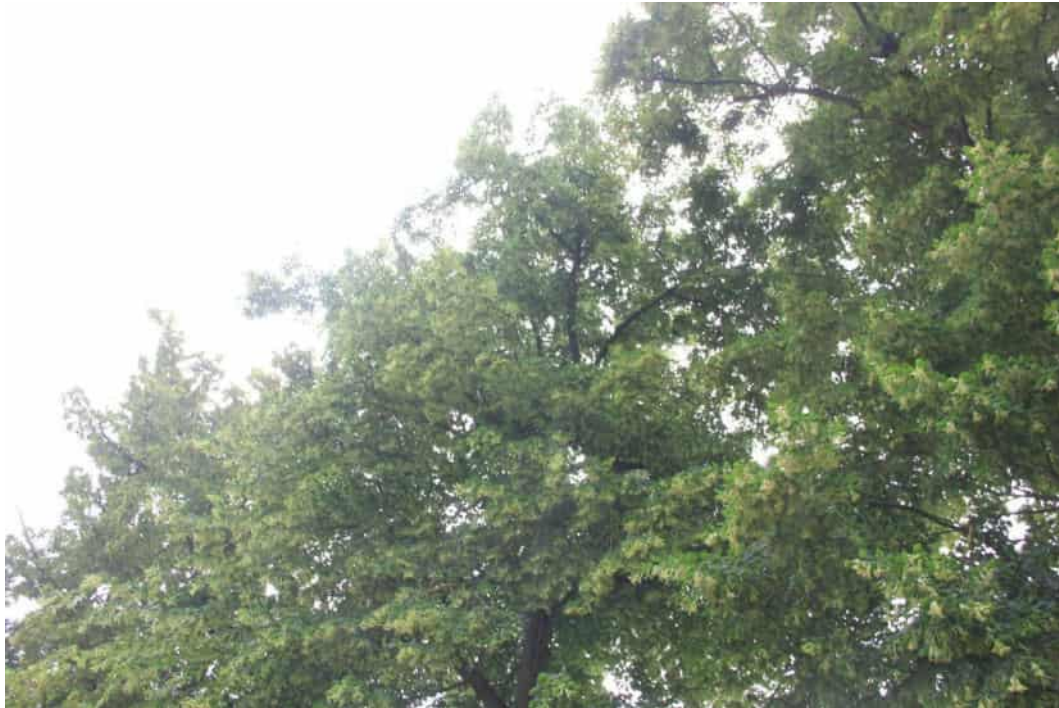
Trockenholzbildung im Kronenrandbereich

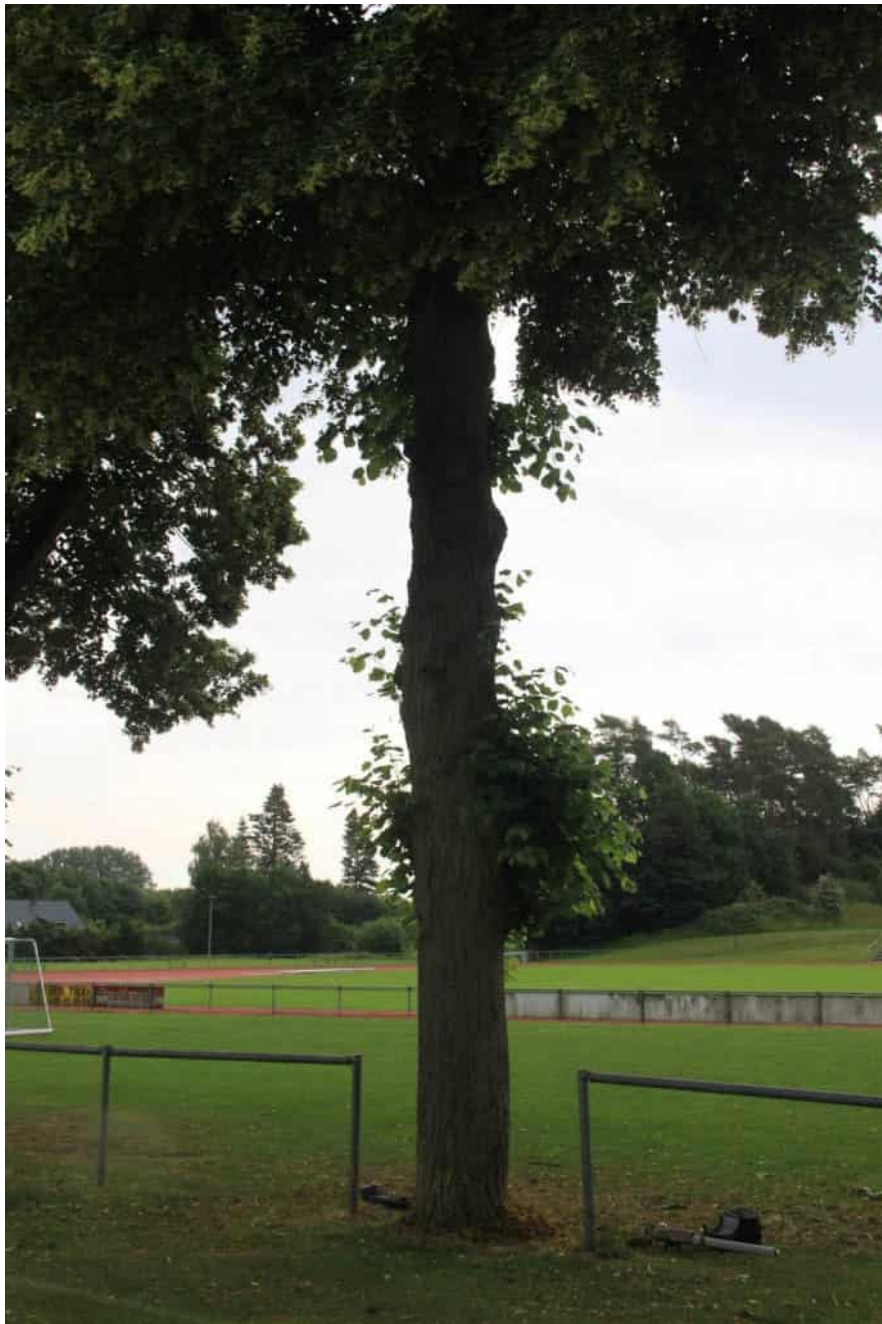
Stammfußbereich ohne Wurzelanlauf

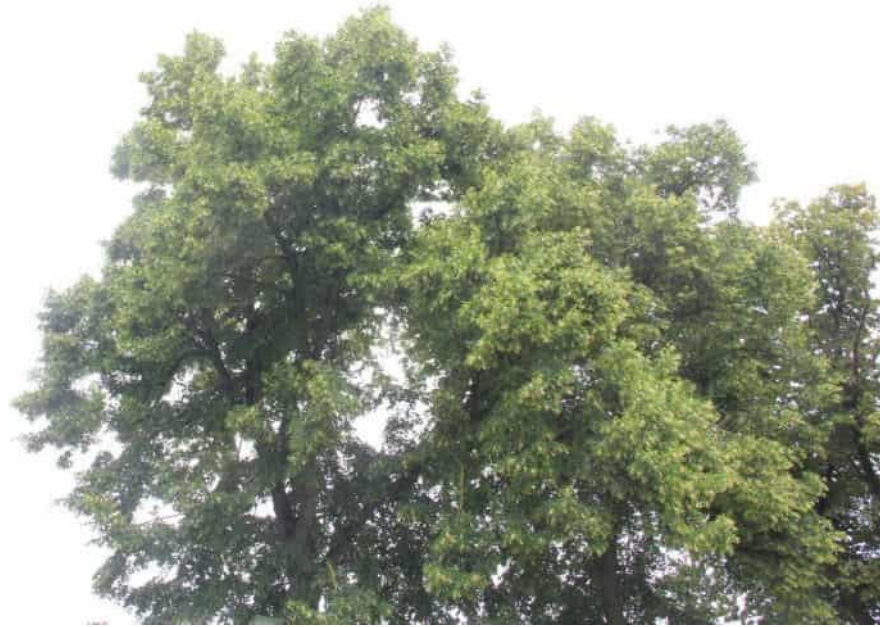
mittel- bis wenig wüchsige Vitalität

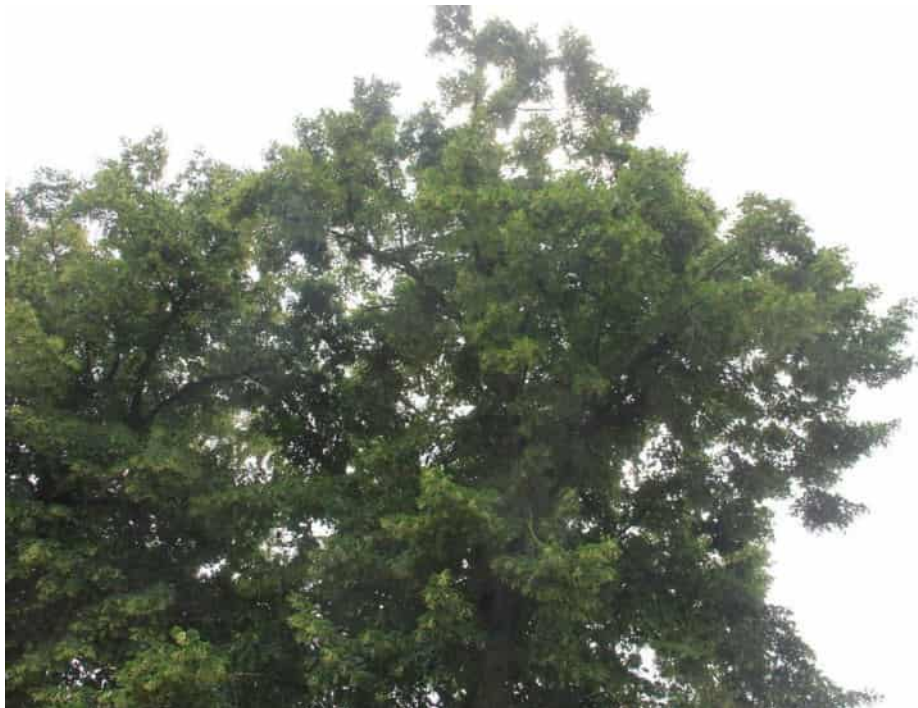
nur Außenbereich der Äste begrünt

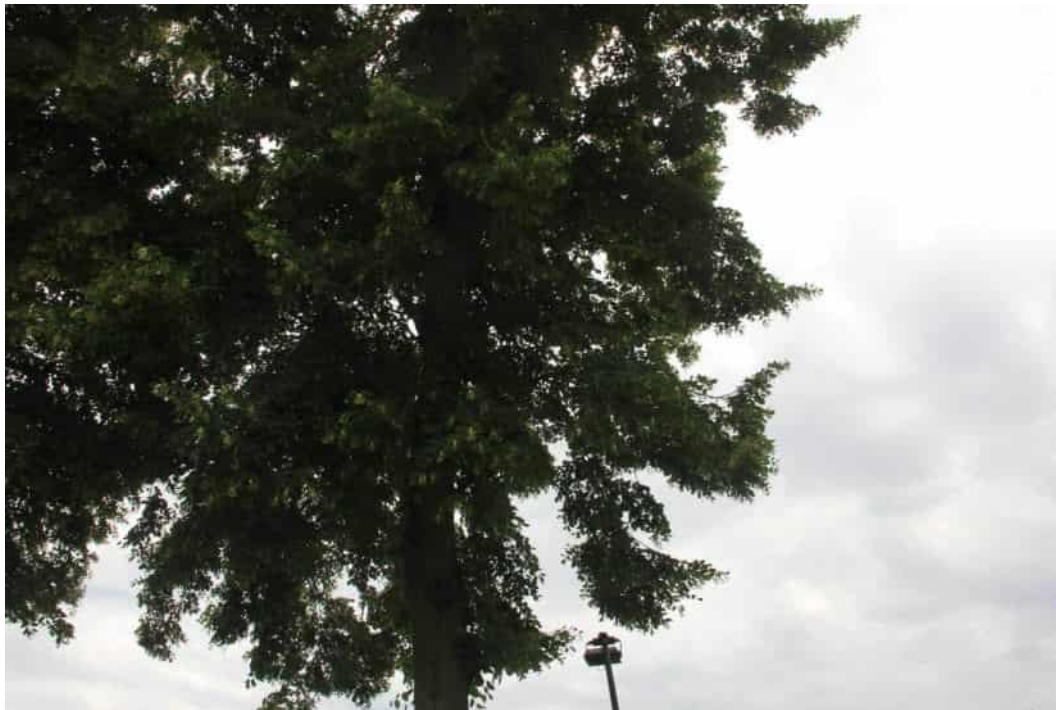
Ausbildung einer Unterkrone

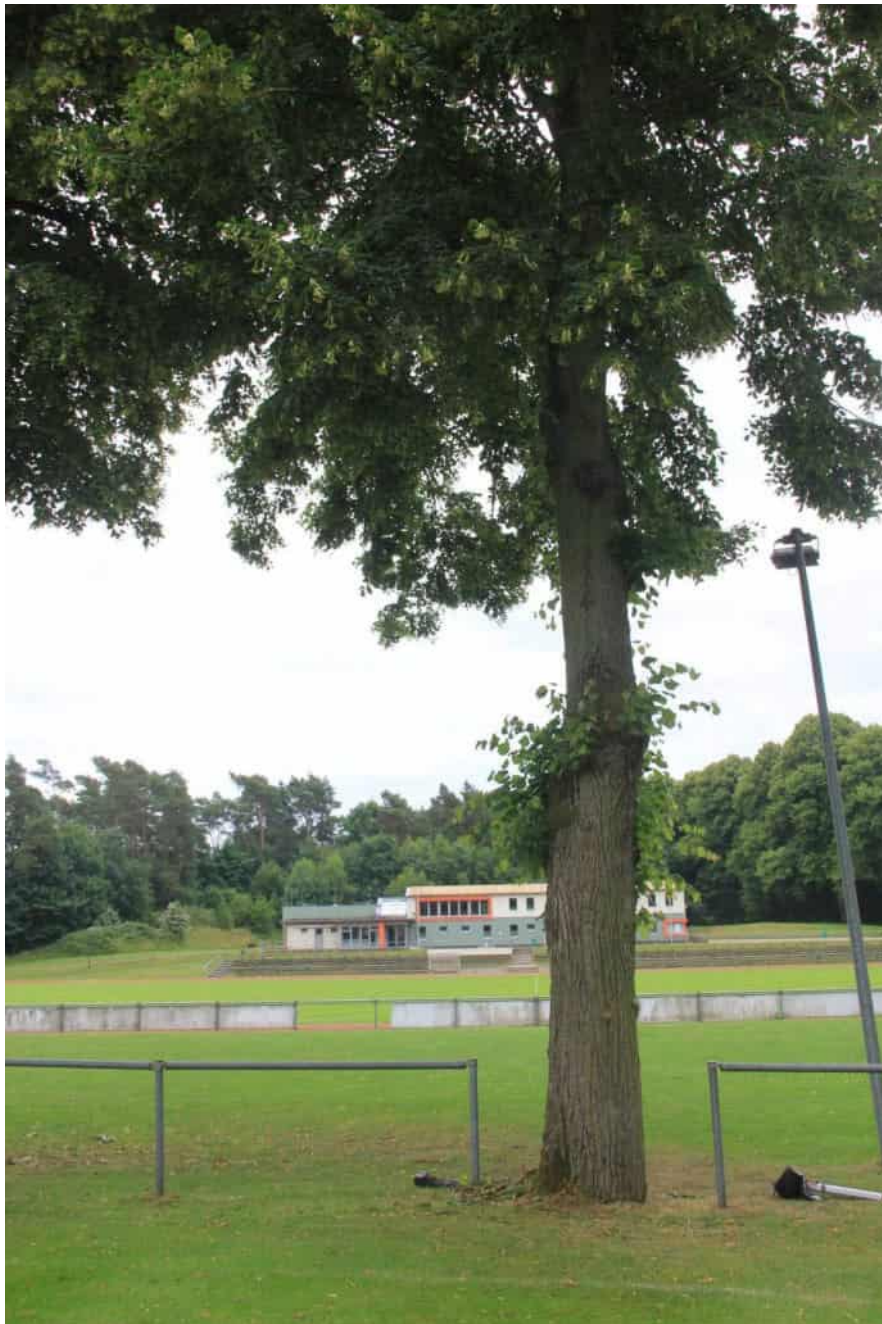
Stammfußbereich ohne Wurzelanlauf

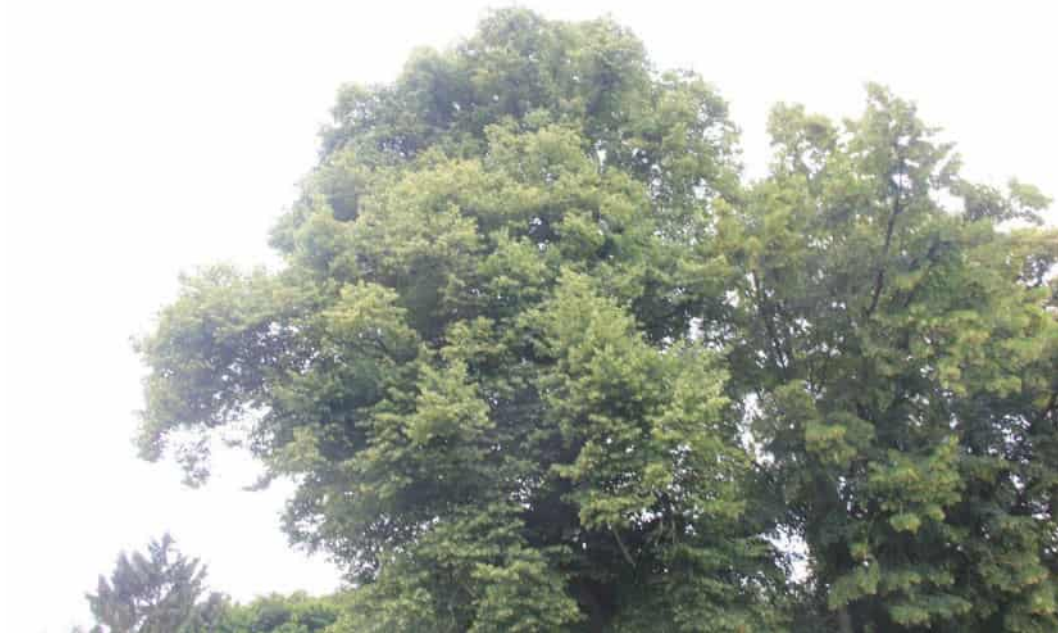
mittel- bis wenig wüchsige Vitalität

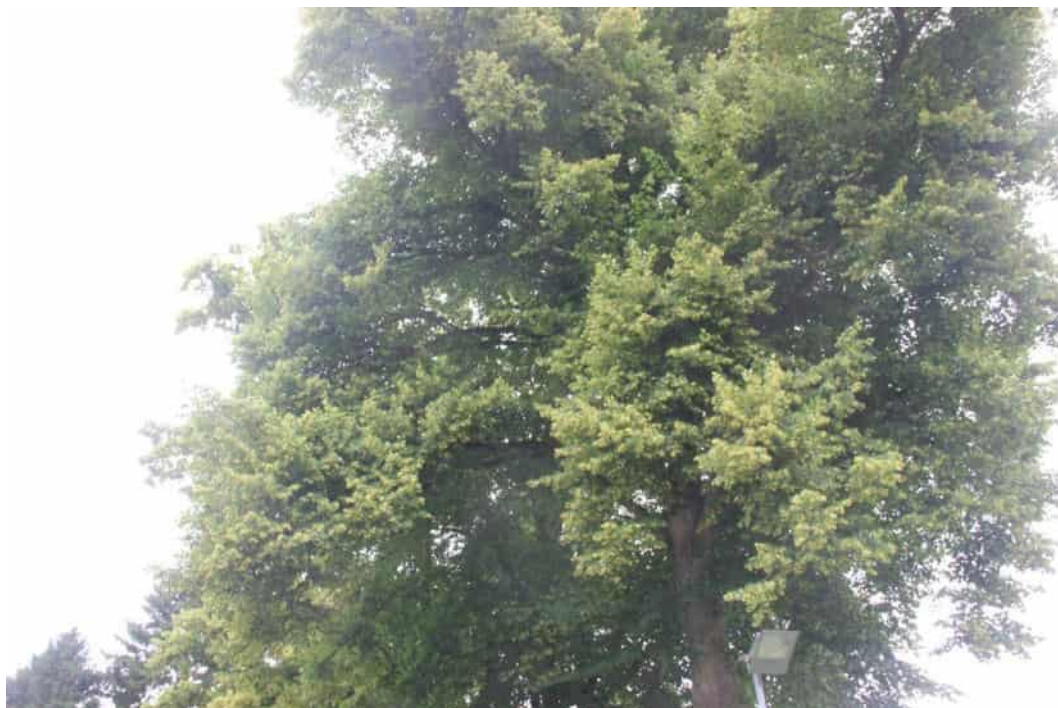
abstehende Astbereiche in der Oberkrone

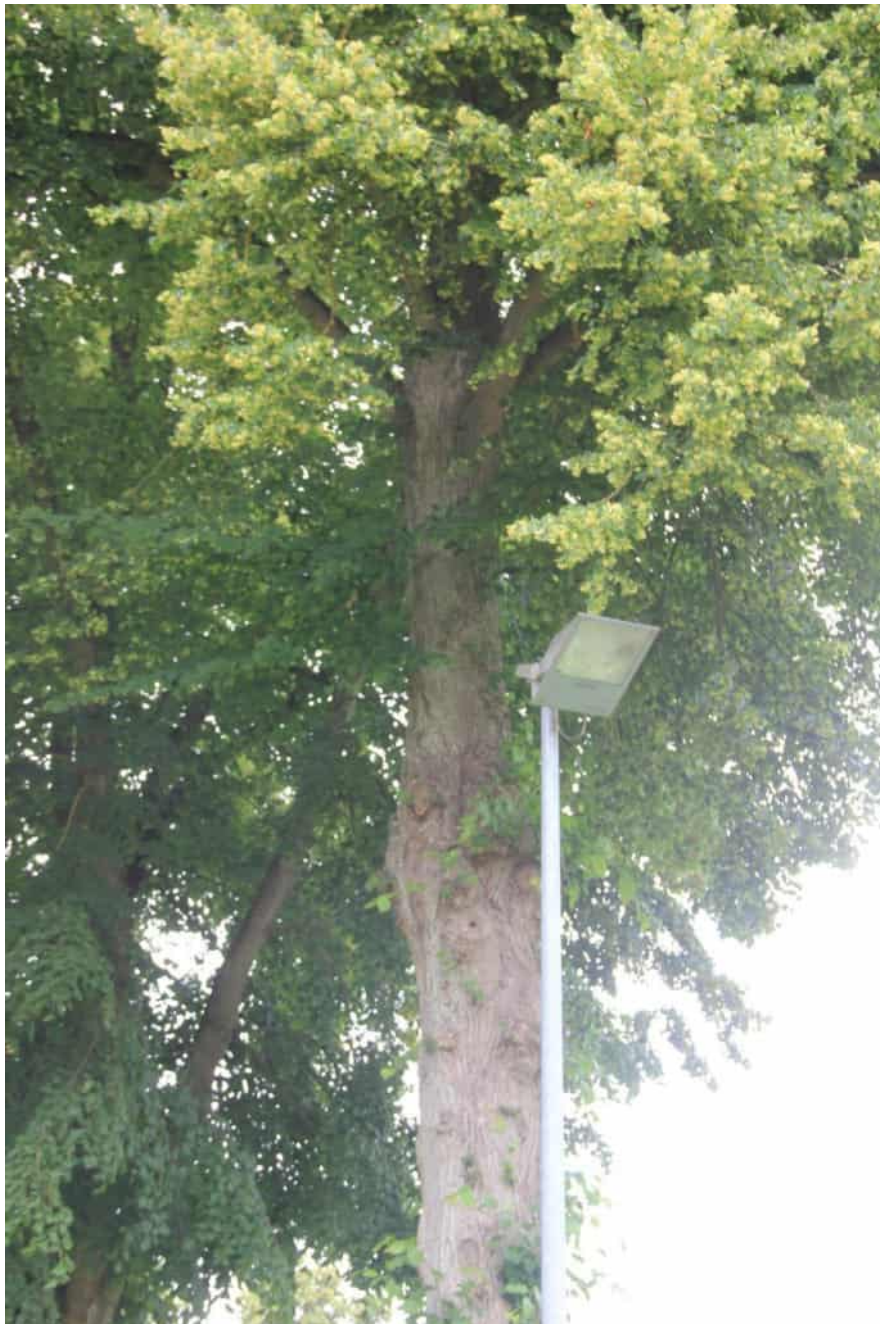
am Stammbereich hochgeschnitten

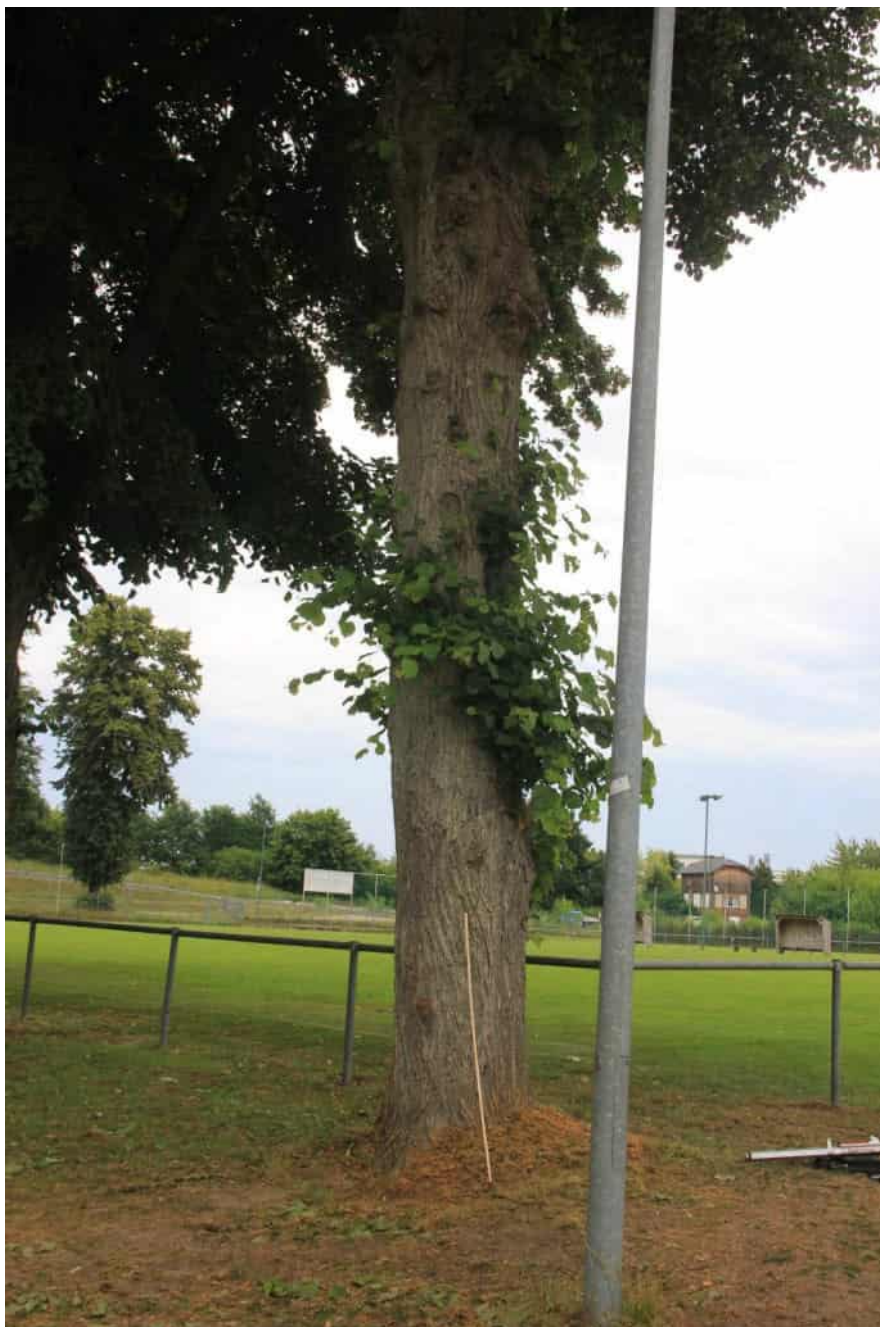
Stammfuß ohne Wurzelanlauf

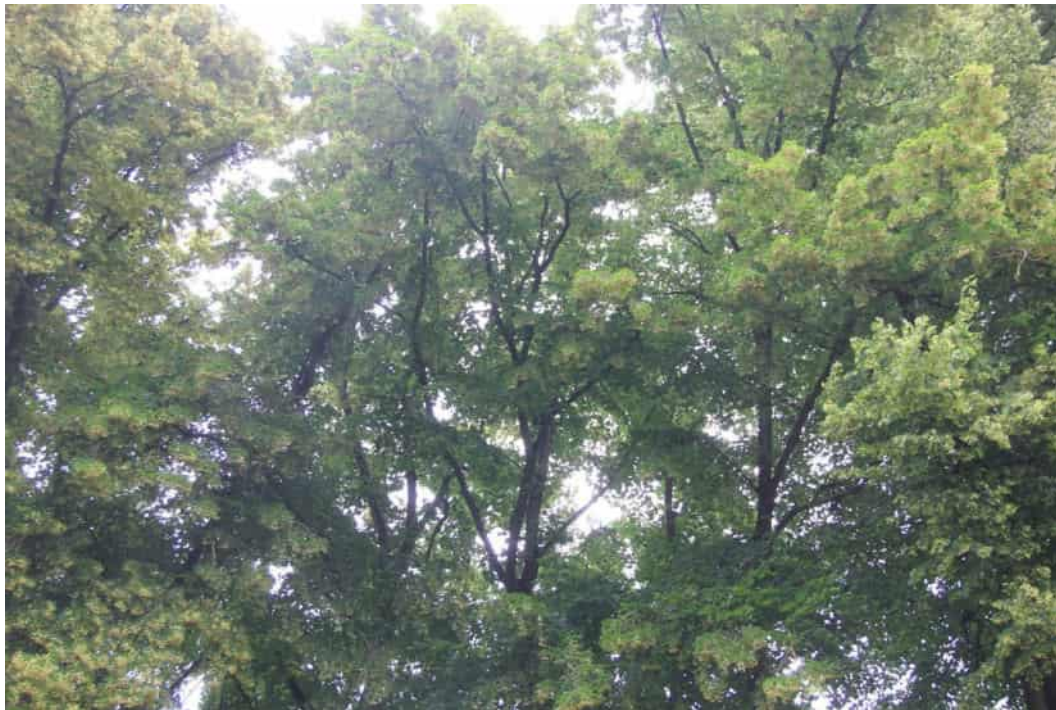
mittel- bis wenig wüchsige Vitalität

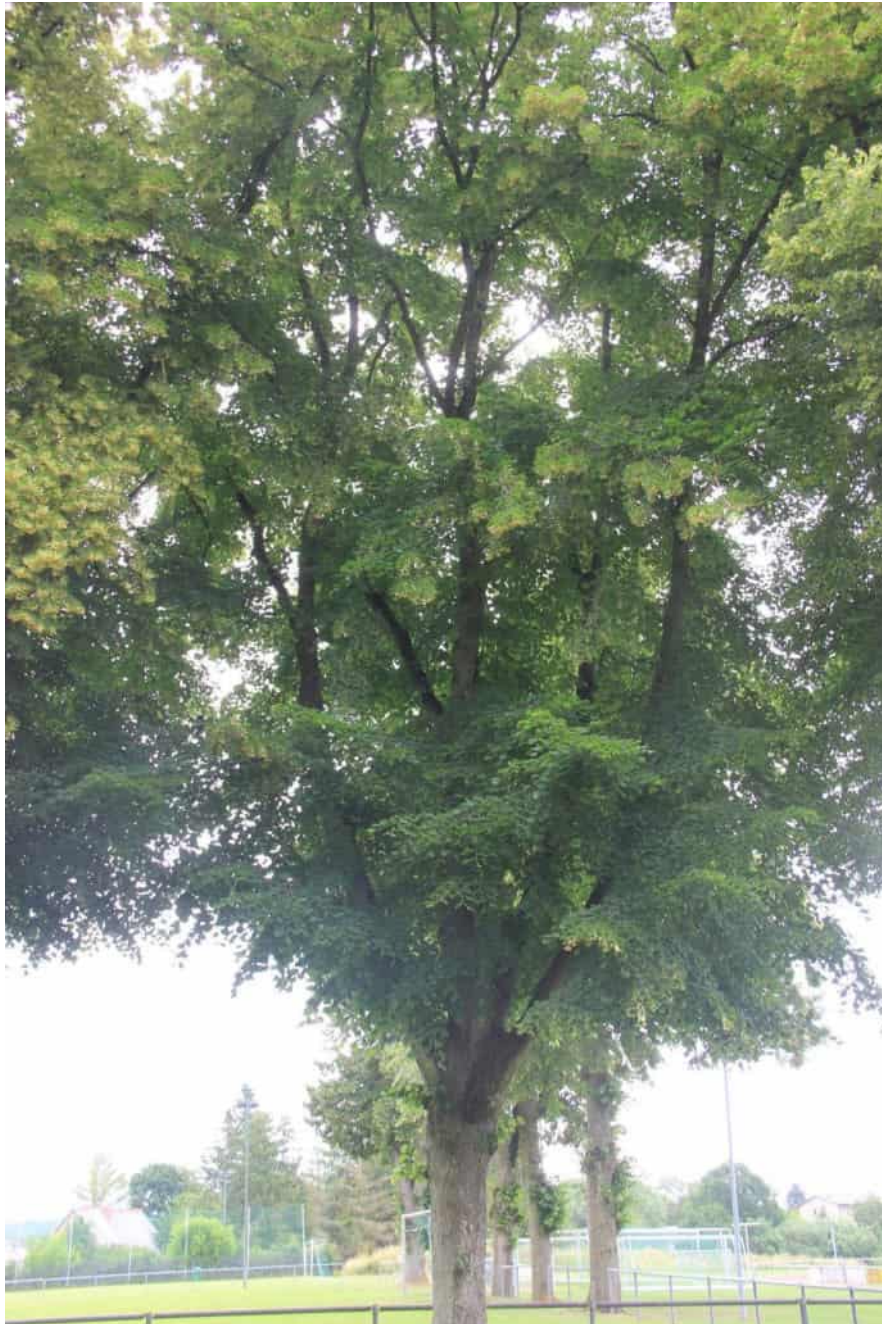
Ober- und Unterkrone vorhanden

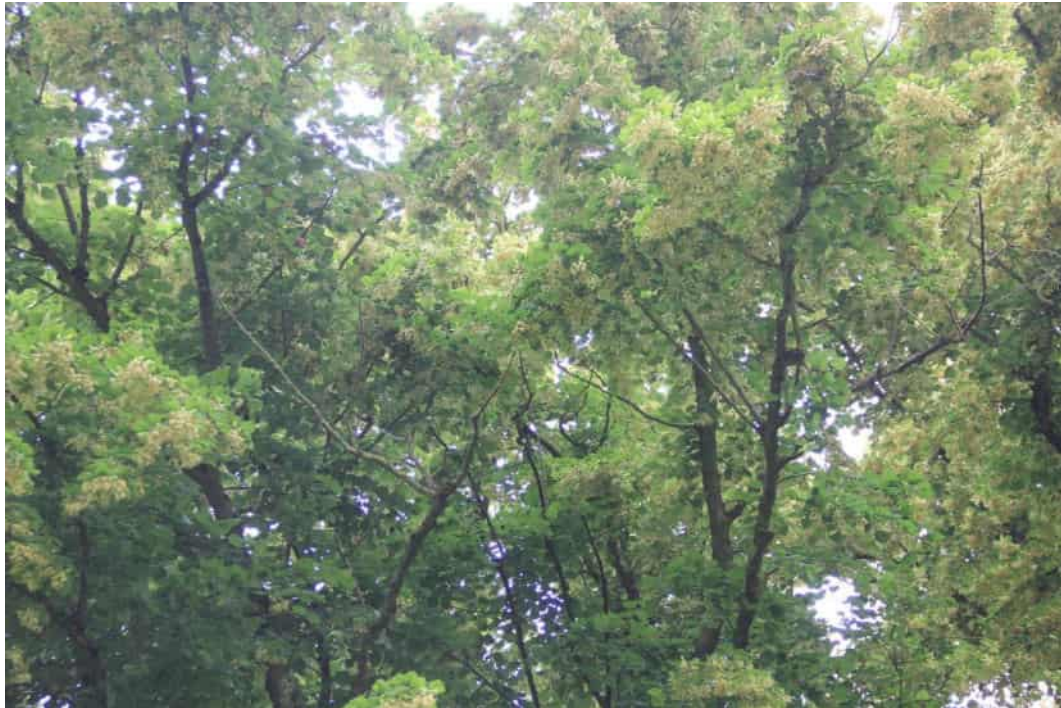
Trockenholzbildung bis in den Grobastbereich

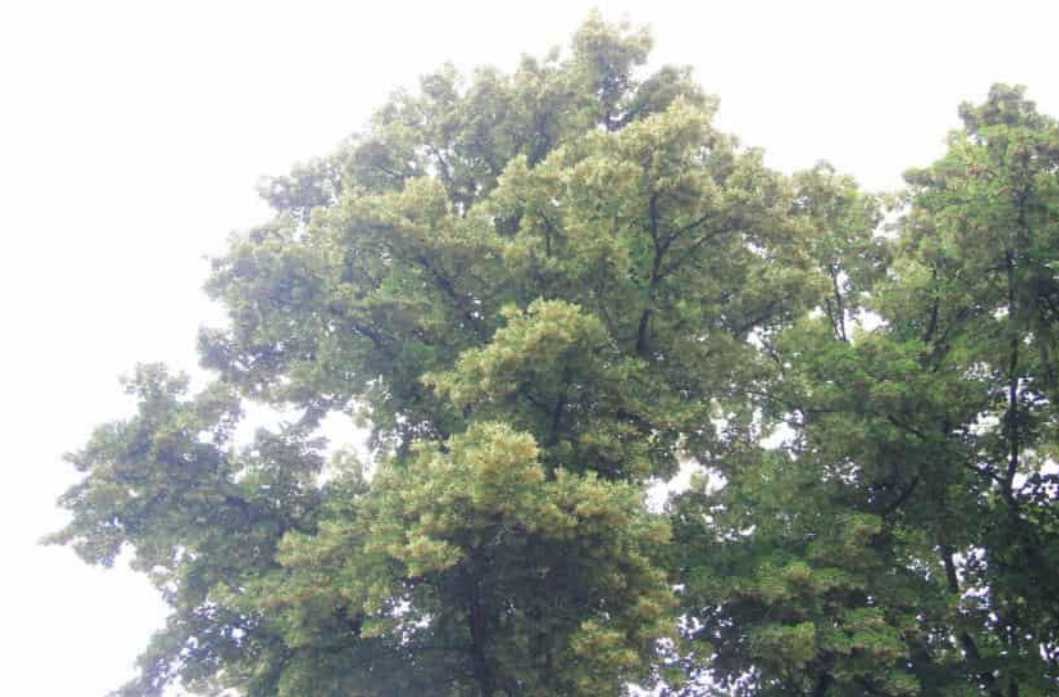
mittel- bis wenig wüchsige Vitalität

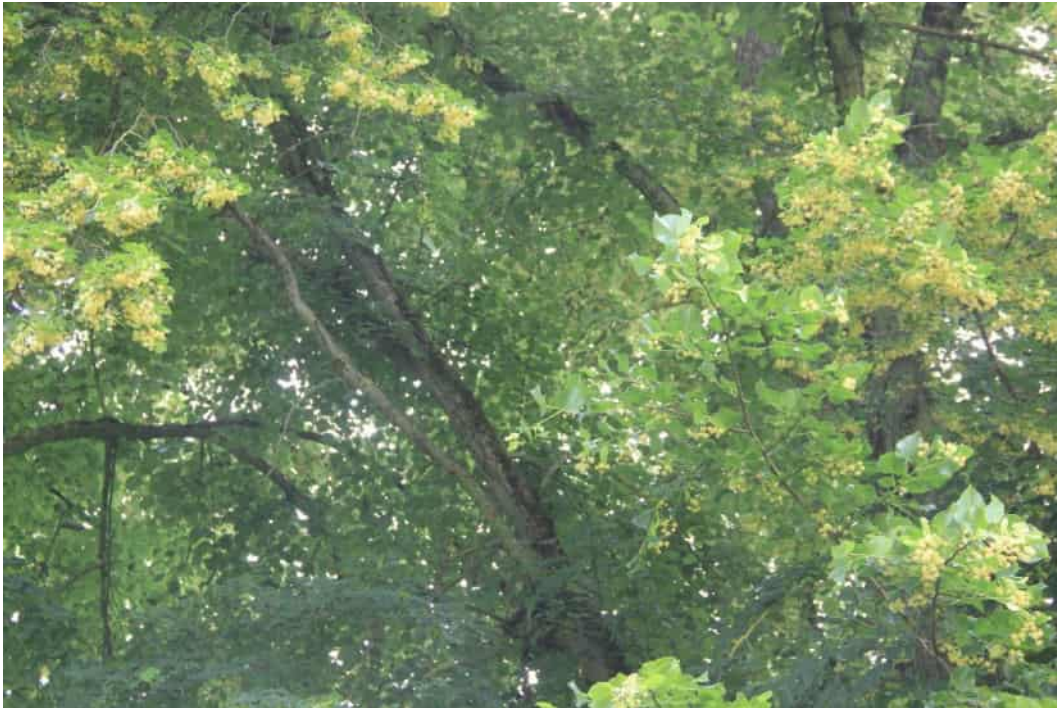
Trockenholzbildung im Kronenbereich

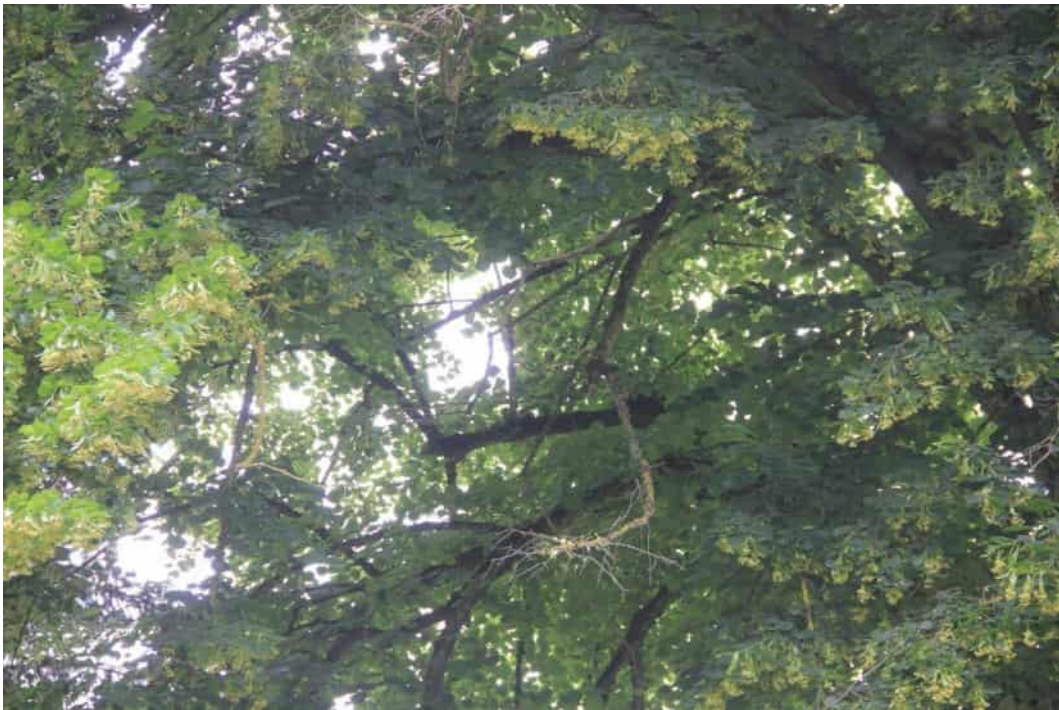
Trockenholzbildung über ganze Astbereich

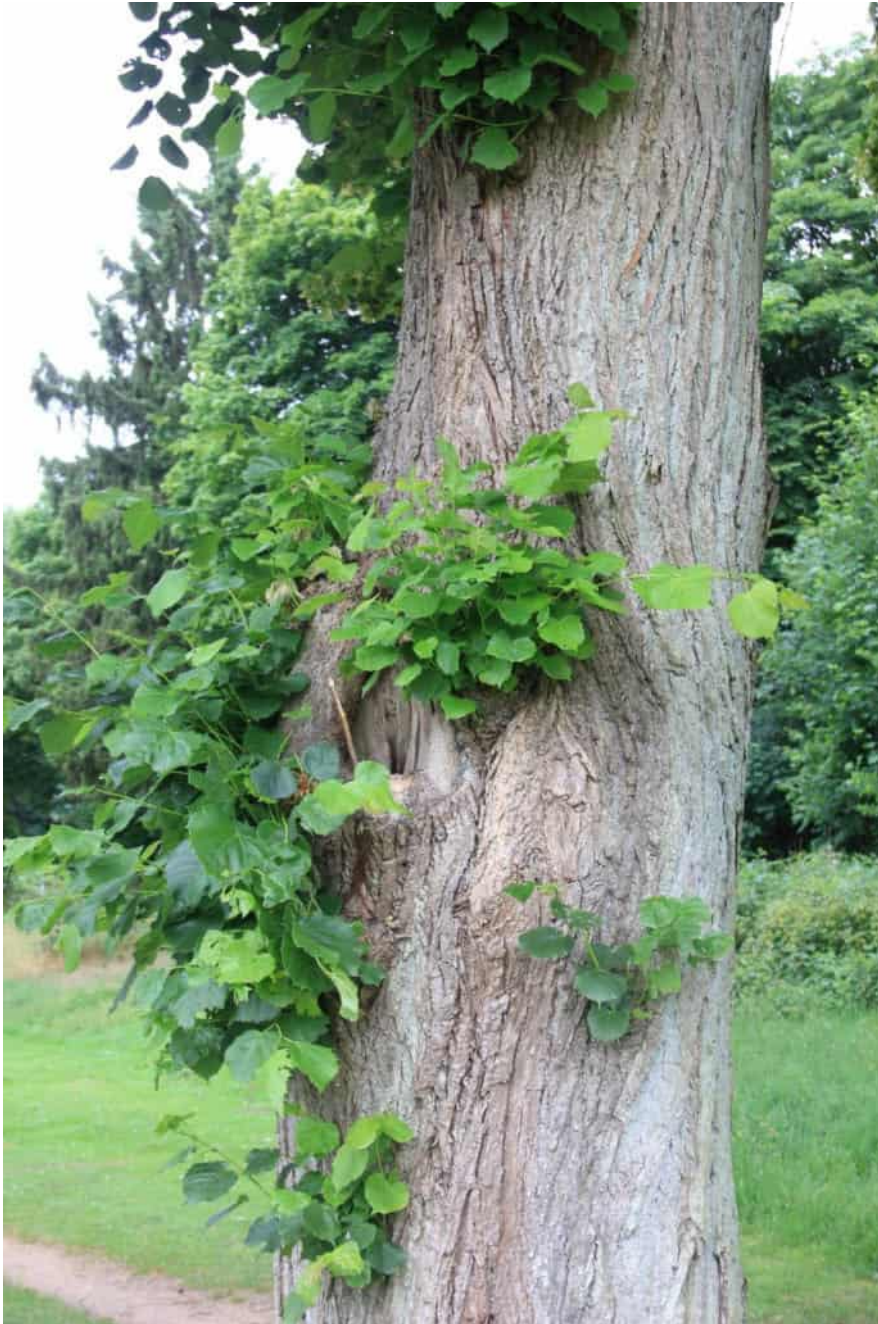
einfaulender Schnitt von entfernten Stämmeling im Stammbereich

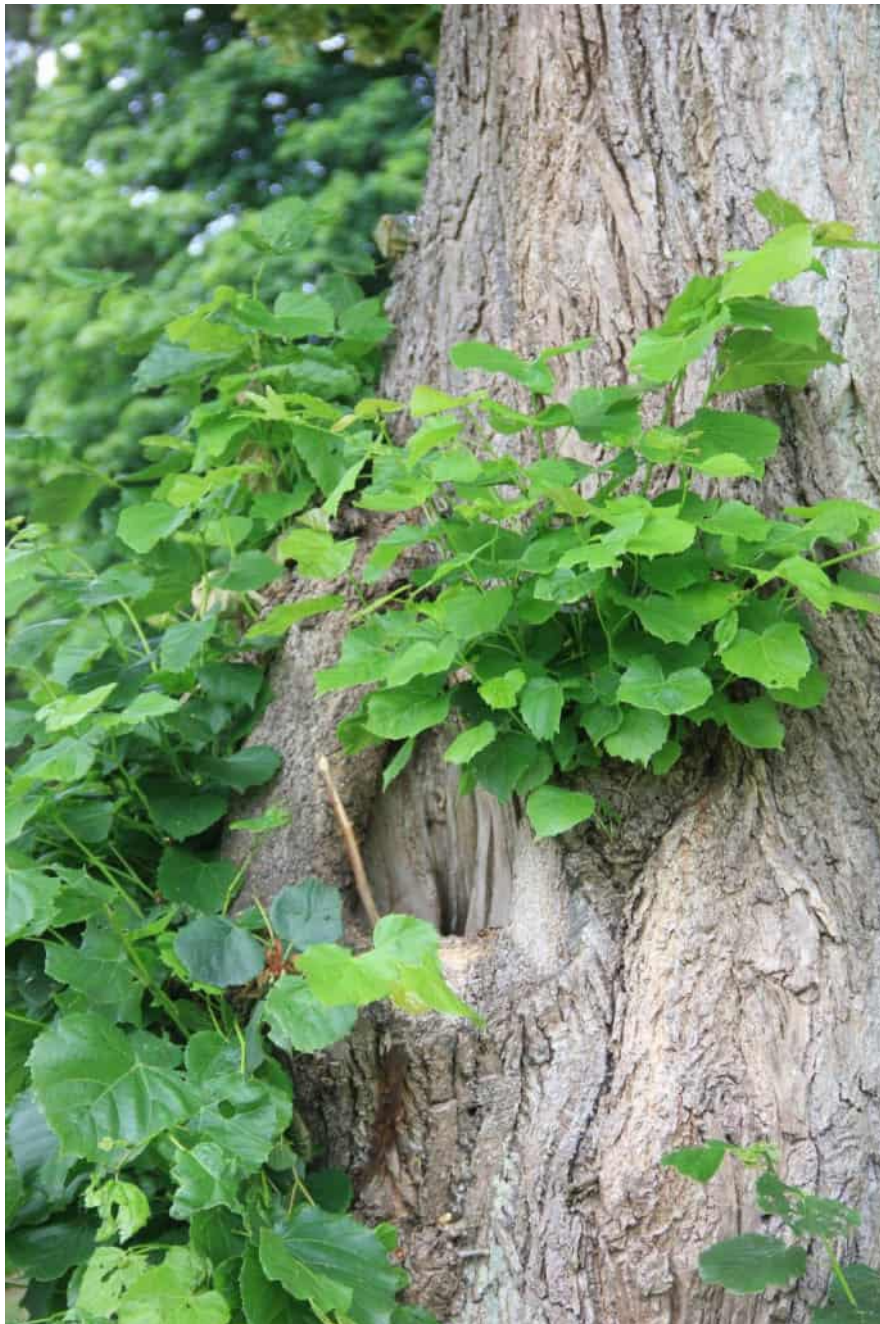
gesamte Schnittfläche in Tiefe, kaminartig einfallend

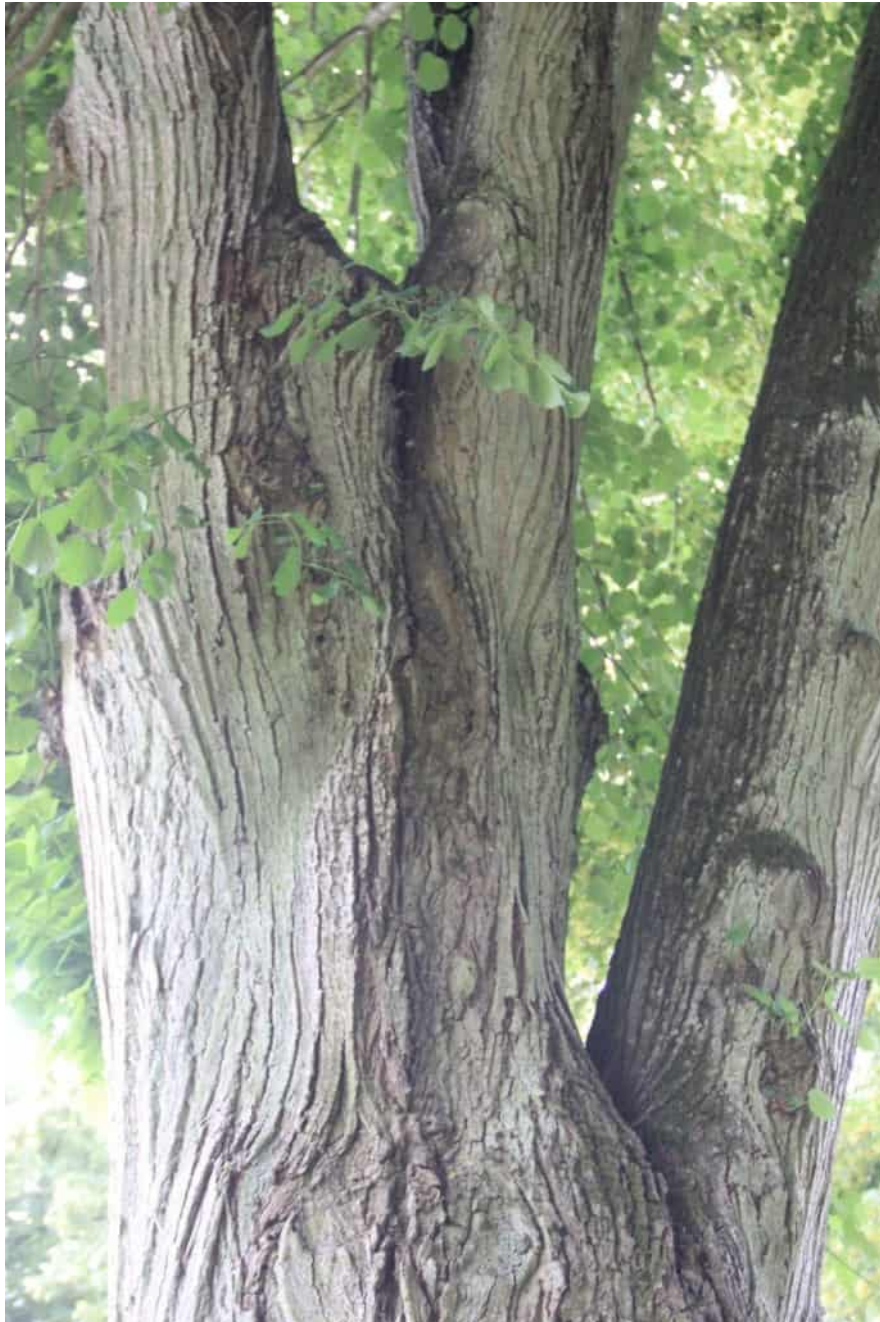
starker Druckzwiesel zwischen 2 Stämmlingen
