Stadt Grevesmühlen

Vorstellung von Varianten für die Neuerrichtung eines Kunstrasenplatzes auf der Sportanlage "Am Tannenberg"

Gutachten

zur Kontrolle der Stand- und Bruchsisicherheit eines Baumbestandes im Bereich des Sportplatzes Tannenberg in 23936 Grevesmühlen

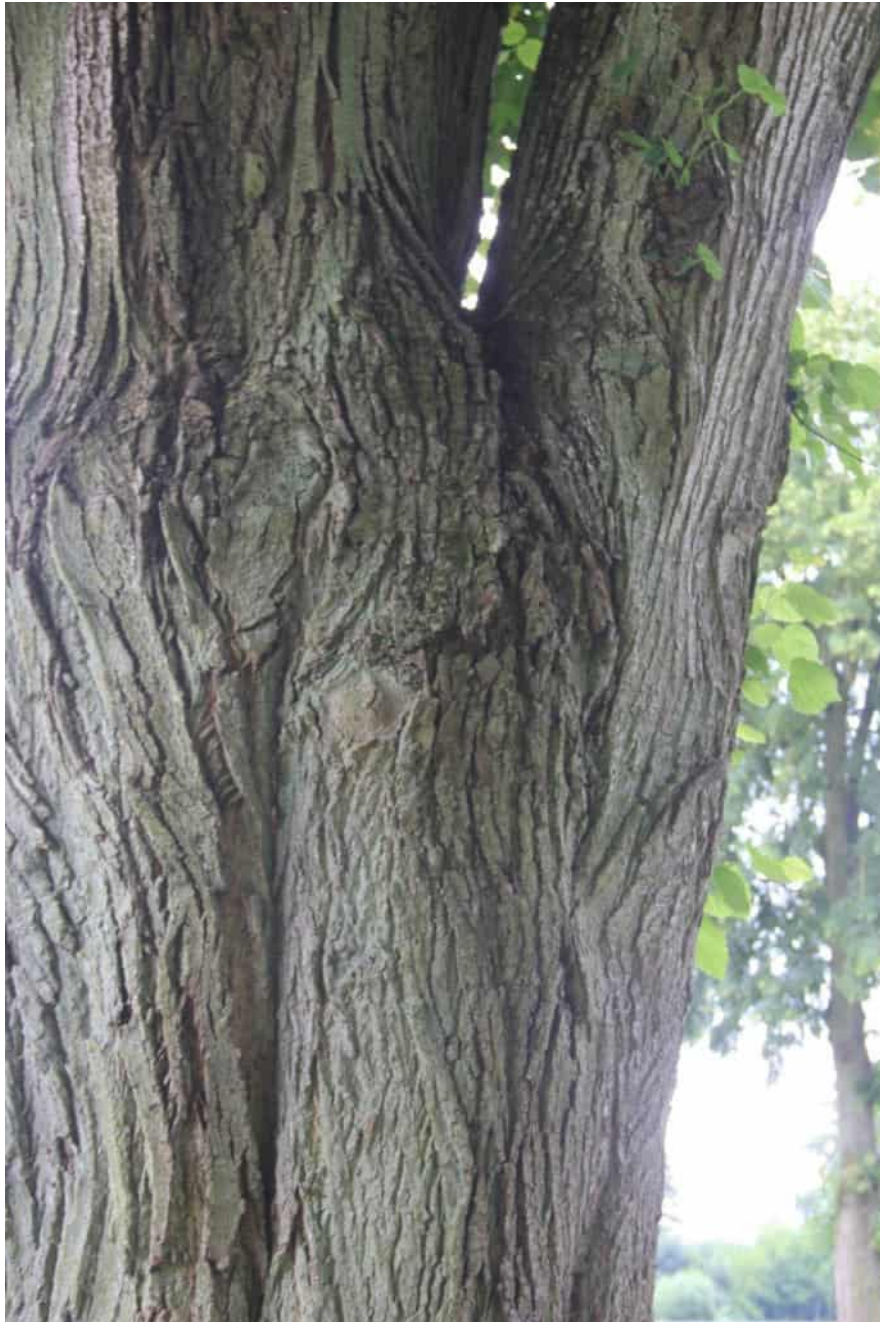
starker Druckzwiesel zwischen 2 Stämmlingen

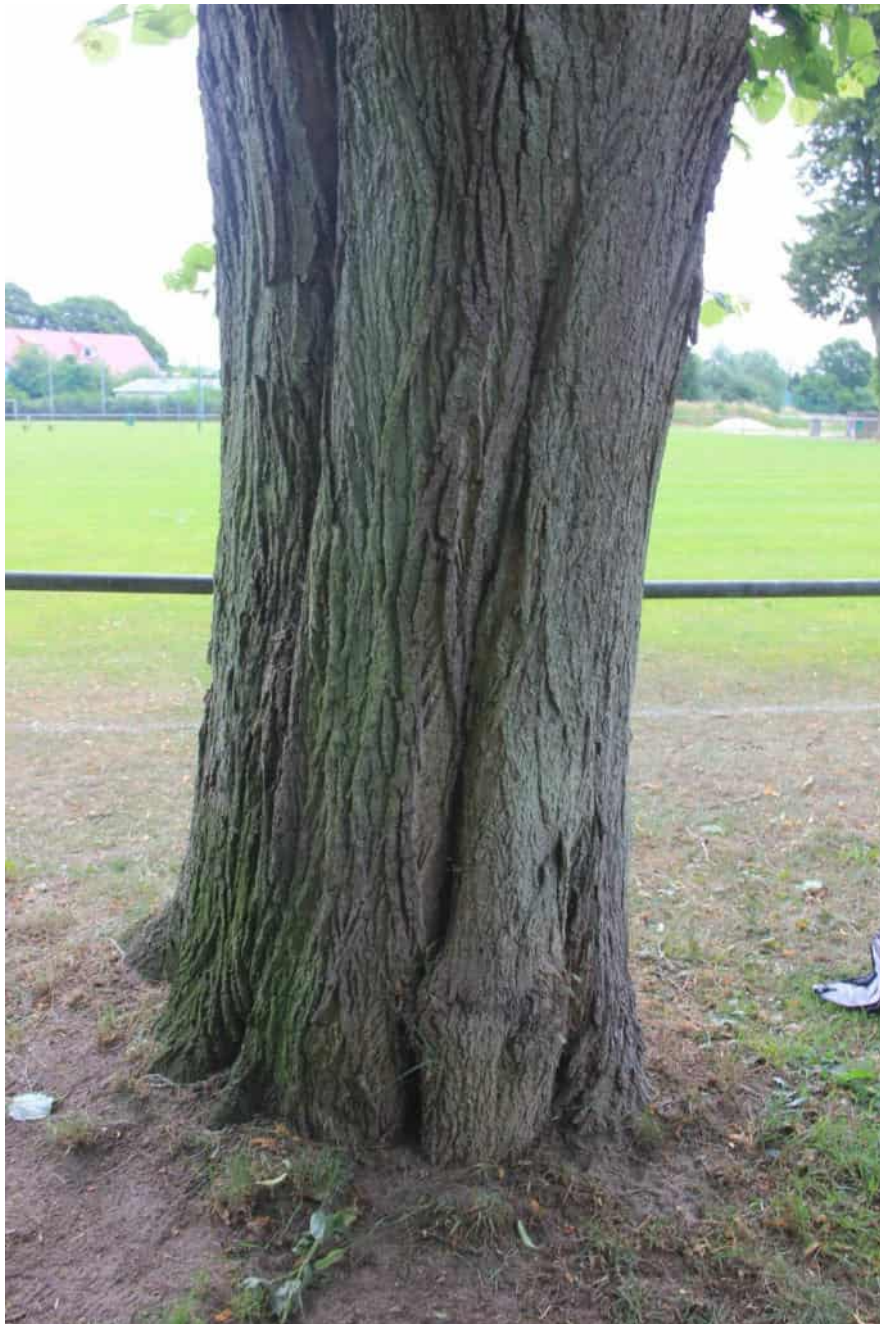
Stammfußbereich weist keinen Wurzelanlauf auf

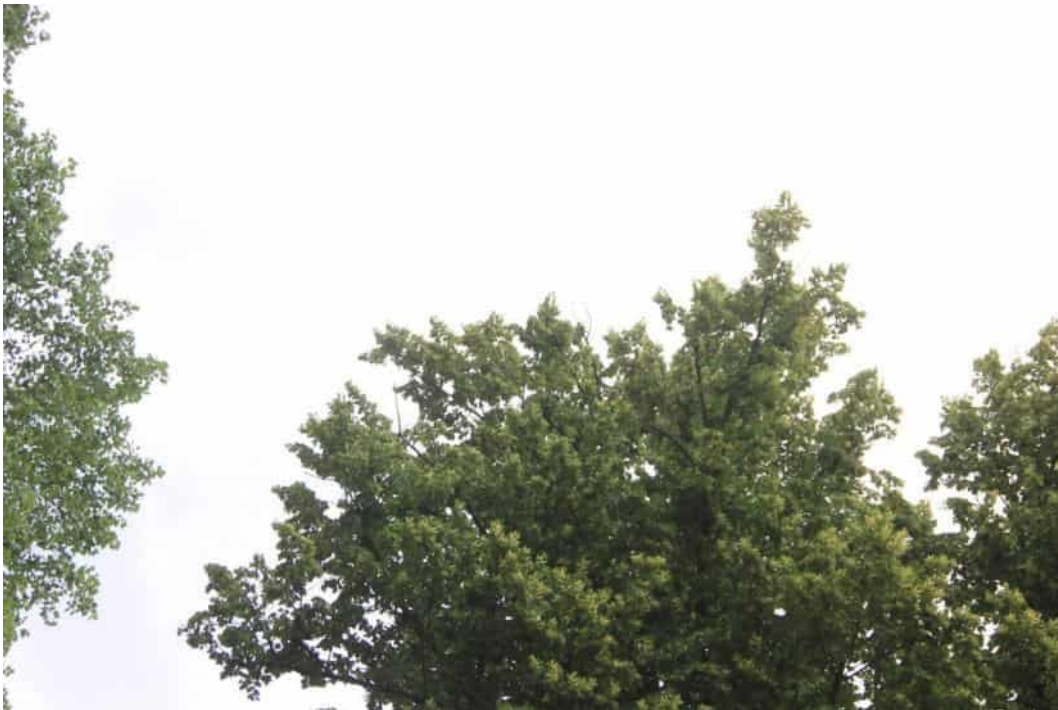
mittel- bis wenig wüchsige Vitalität

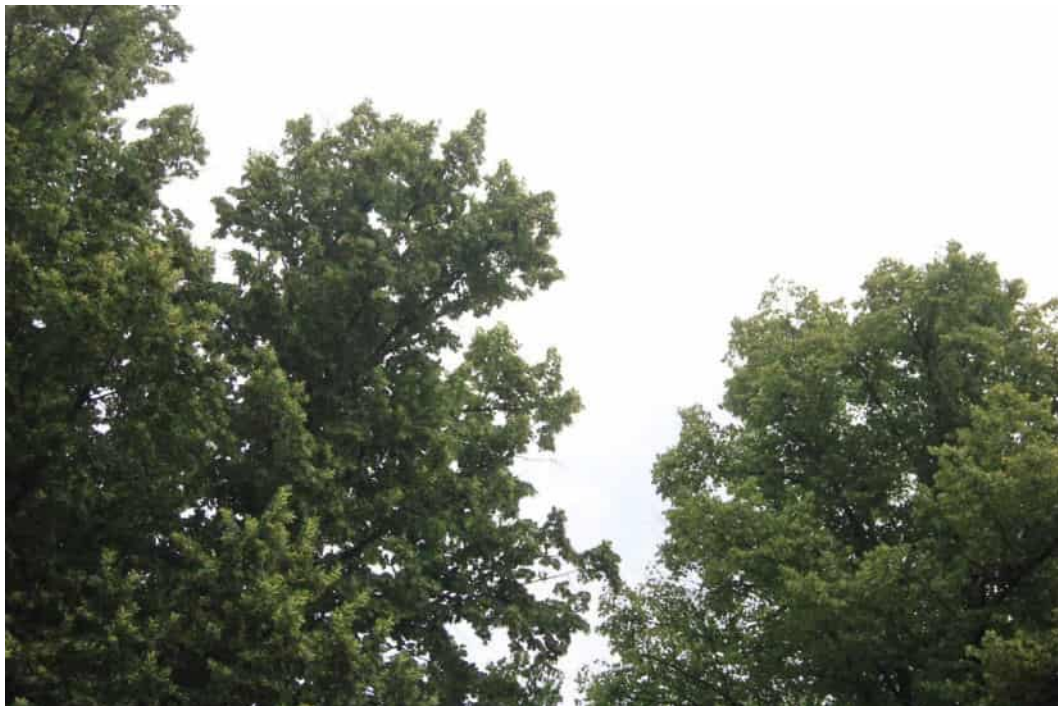
kurztriebige Außenkrone

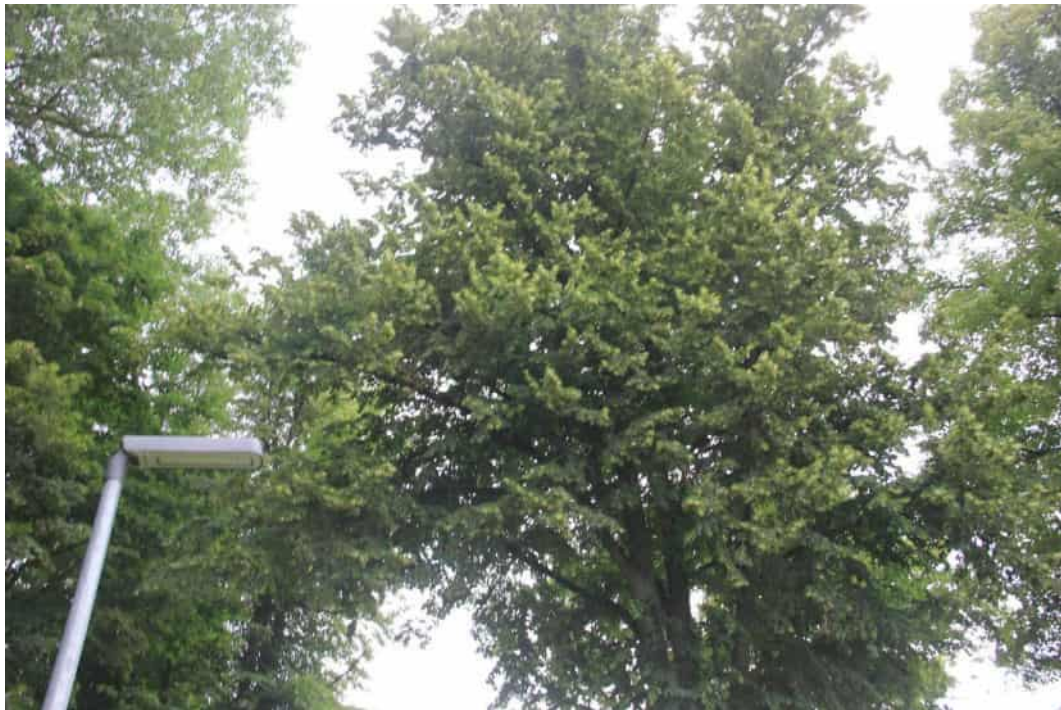
Trockenholzbildung im Kronenrandbereich

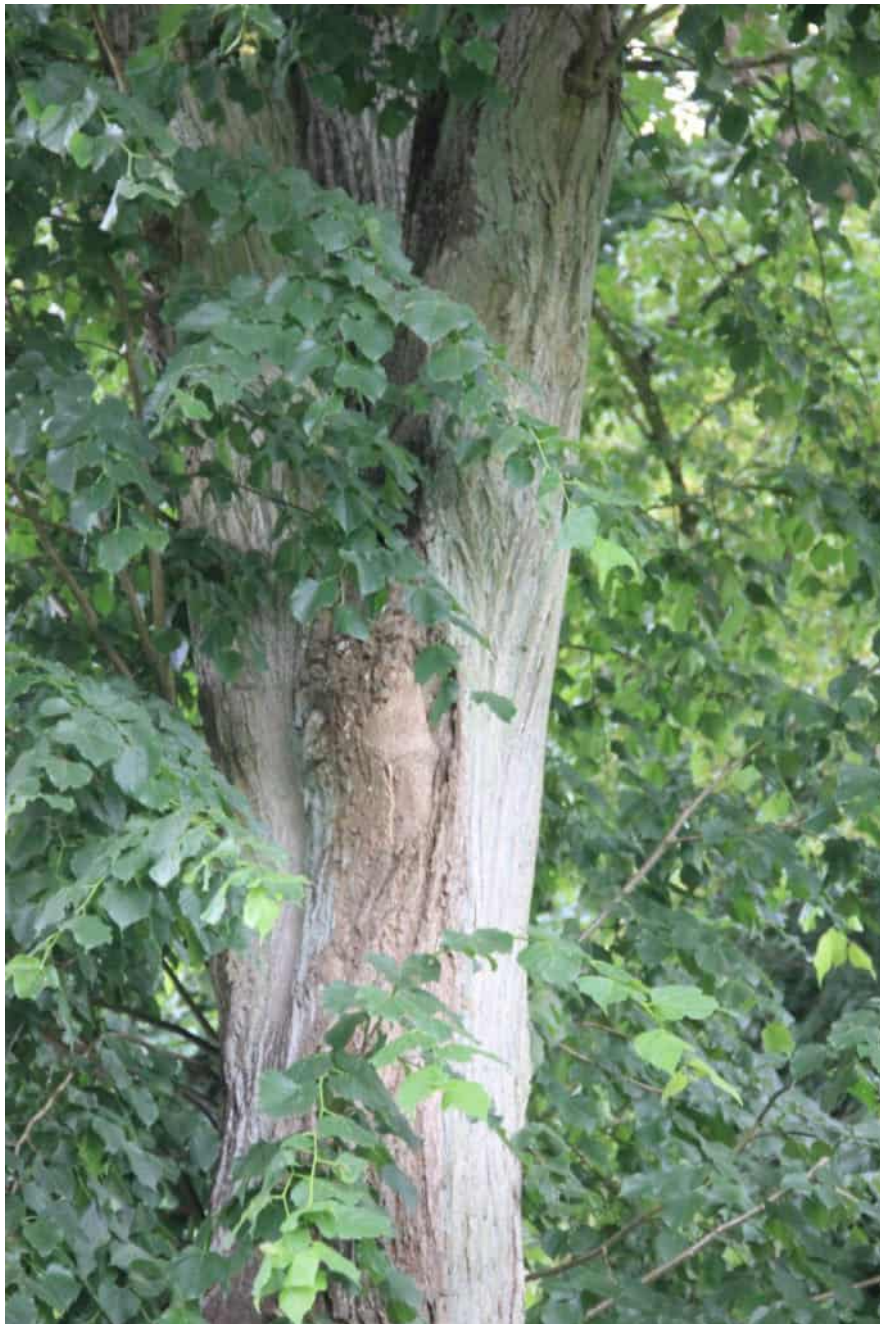
mehrfache Zwiesel mit Nasenbildung am Kronenansatz

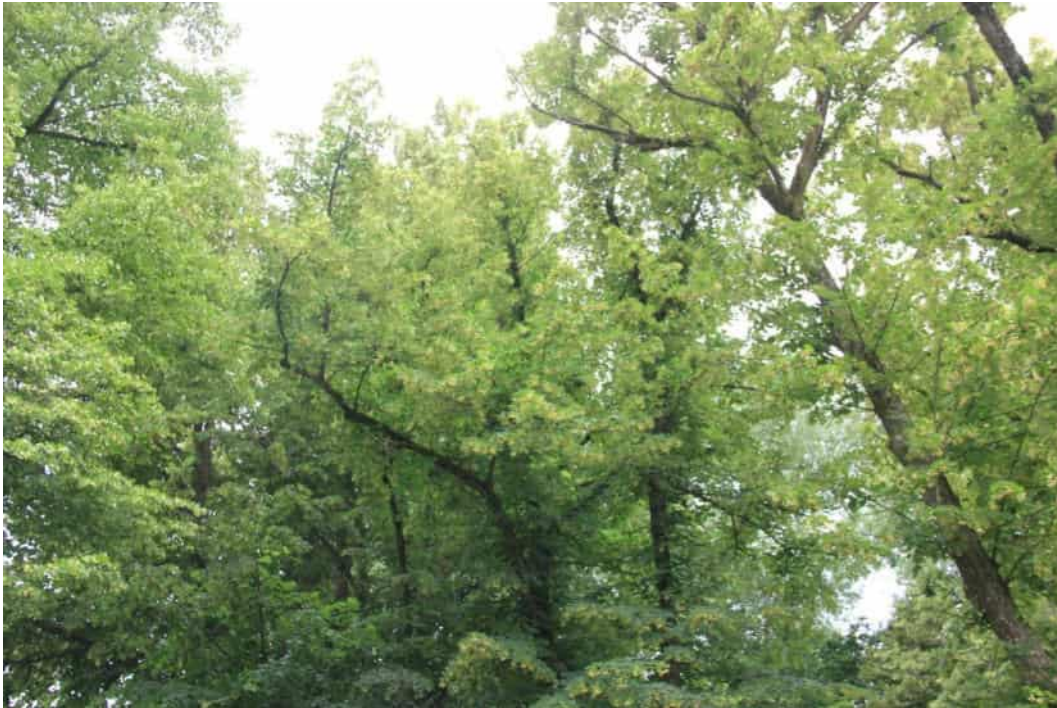
keine Kronenstruktur vorhanden

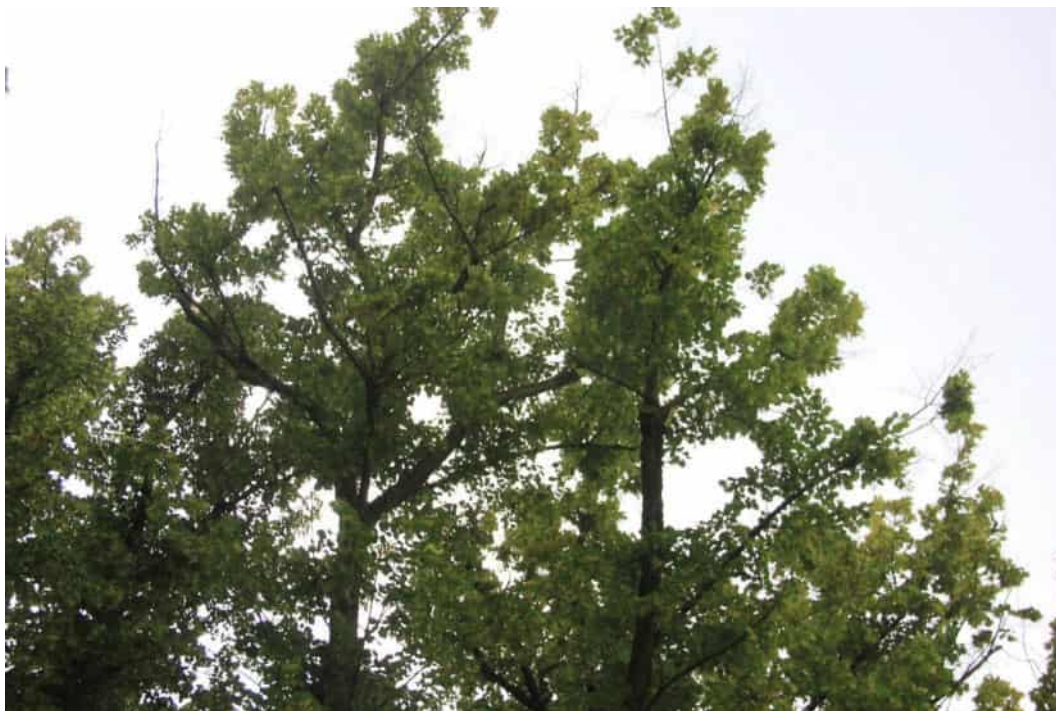
wenig wüchsig bis absterbender Kronenaufbau

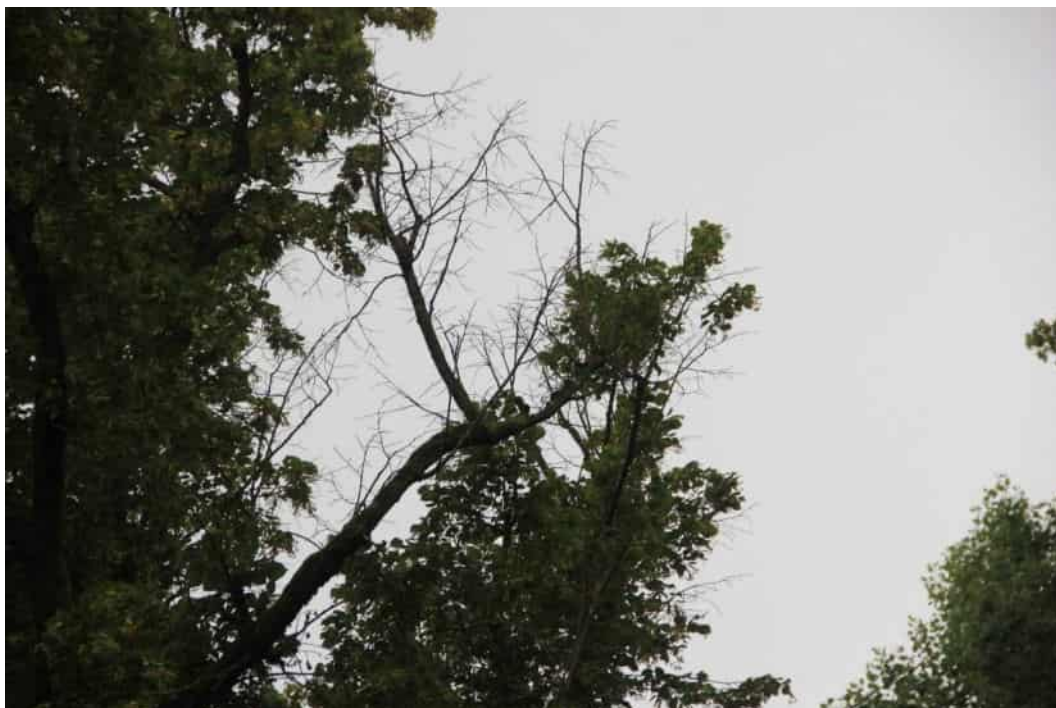
wenig wüchsig bis absterbender Kronenaufbau

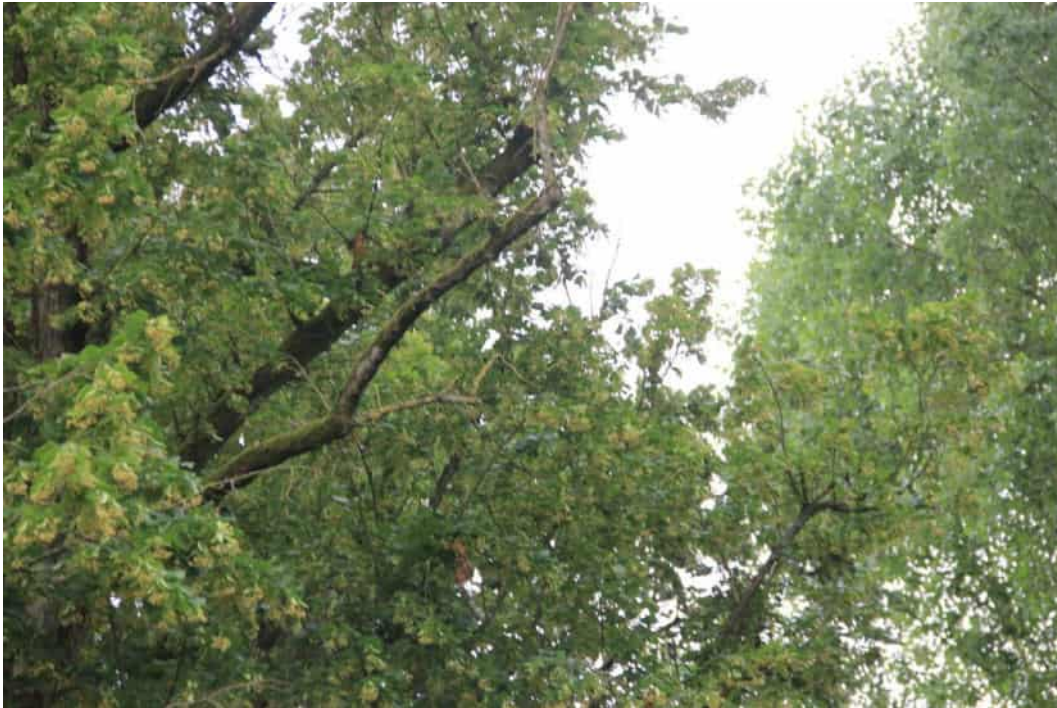
gesamte Oberkrone zieht sich zurück

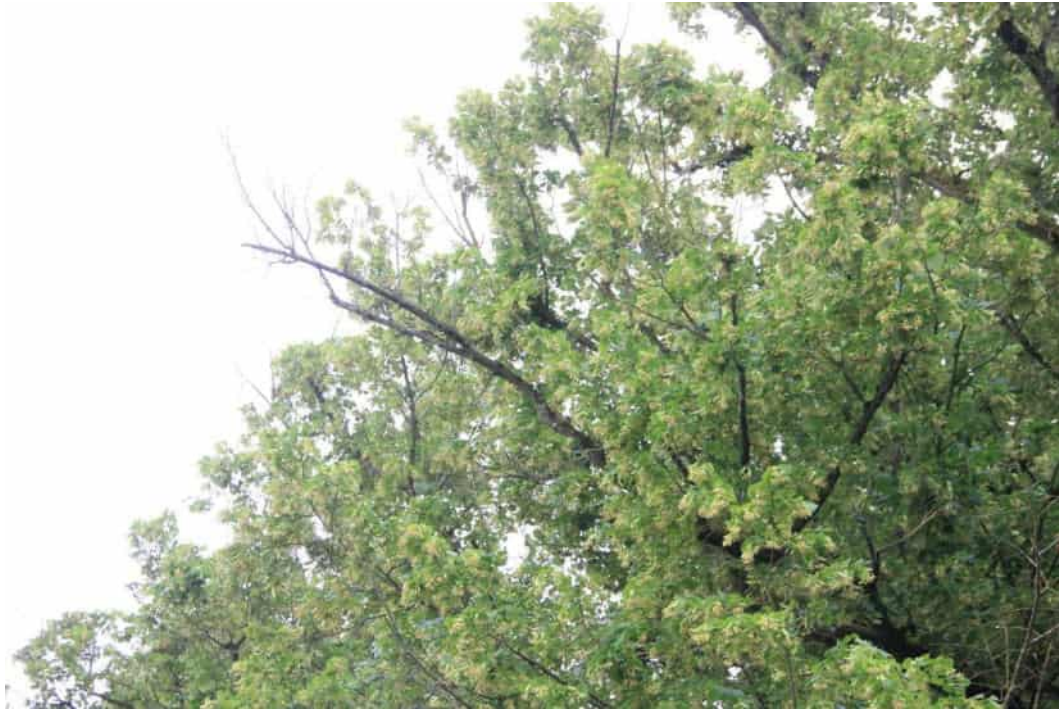
gesamte Oberkrone zieht sich zurück

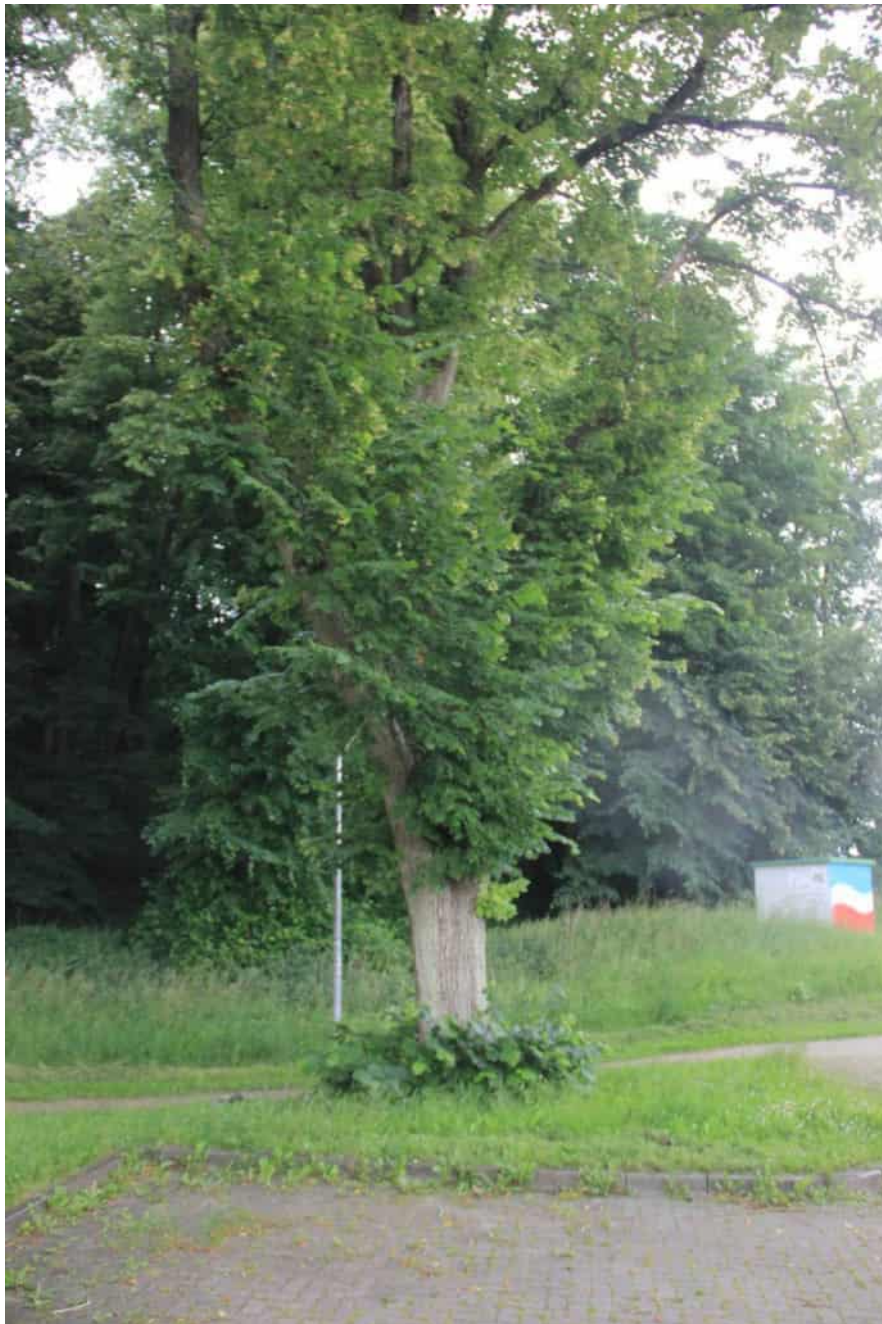
Stammfußbereich ohne Wurzelanlauf

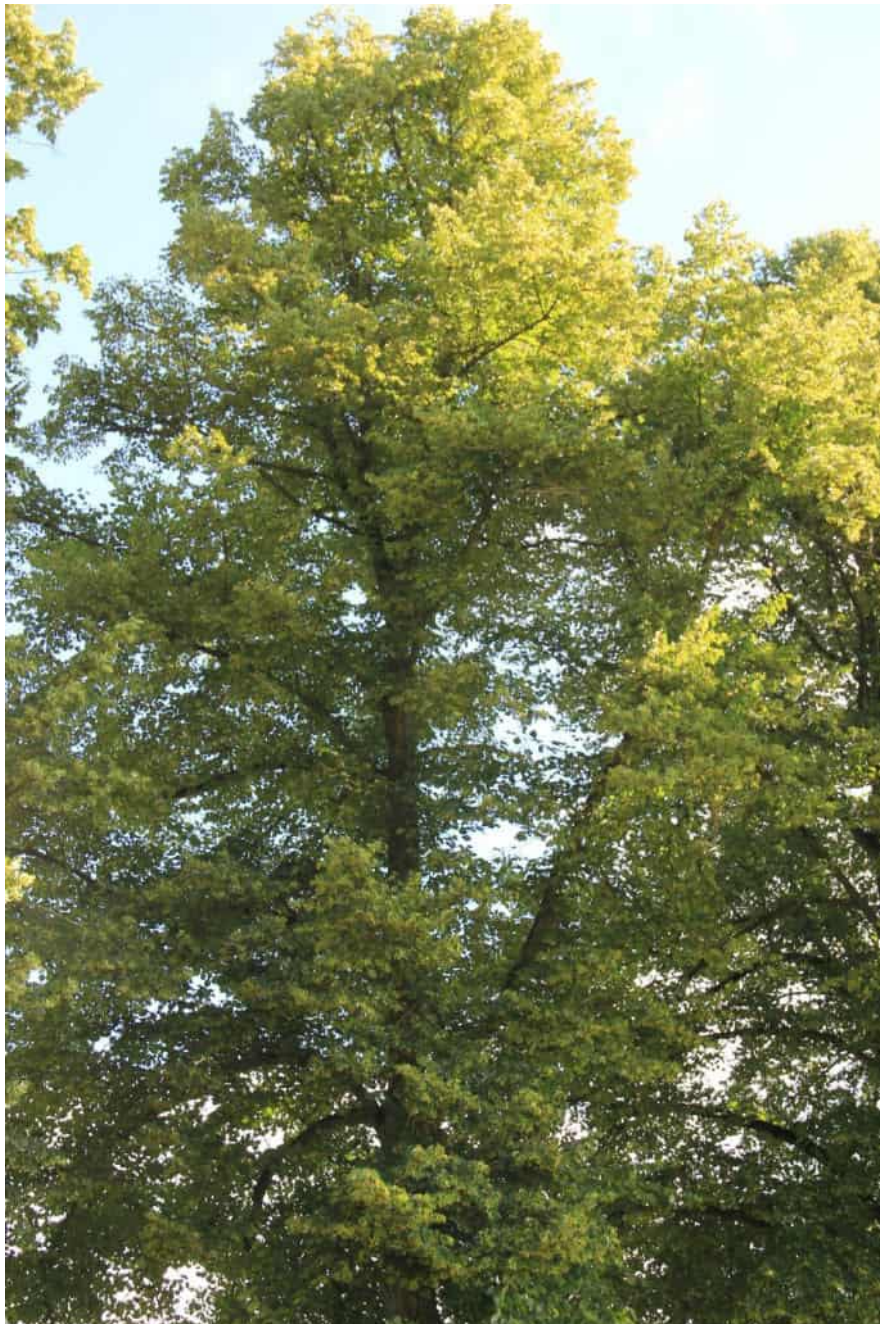
mittel- bis wenig wüchsige Vitalität

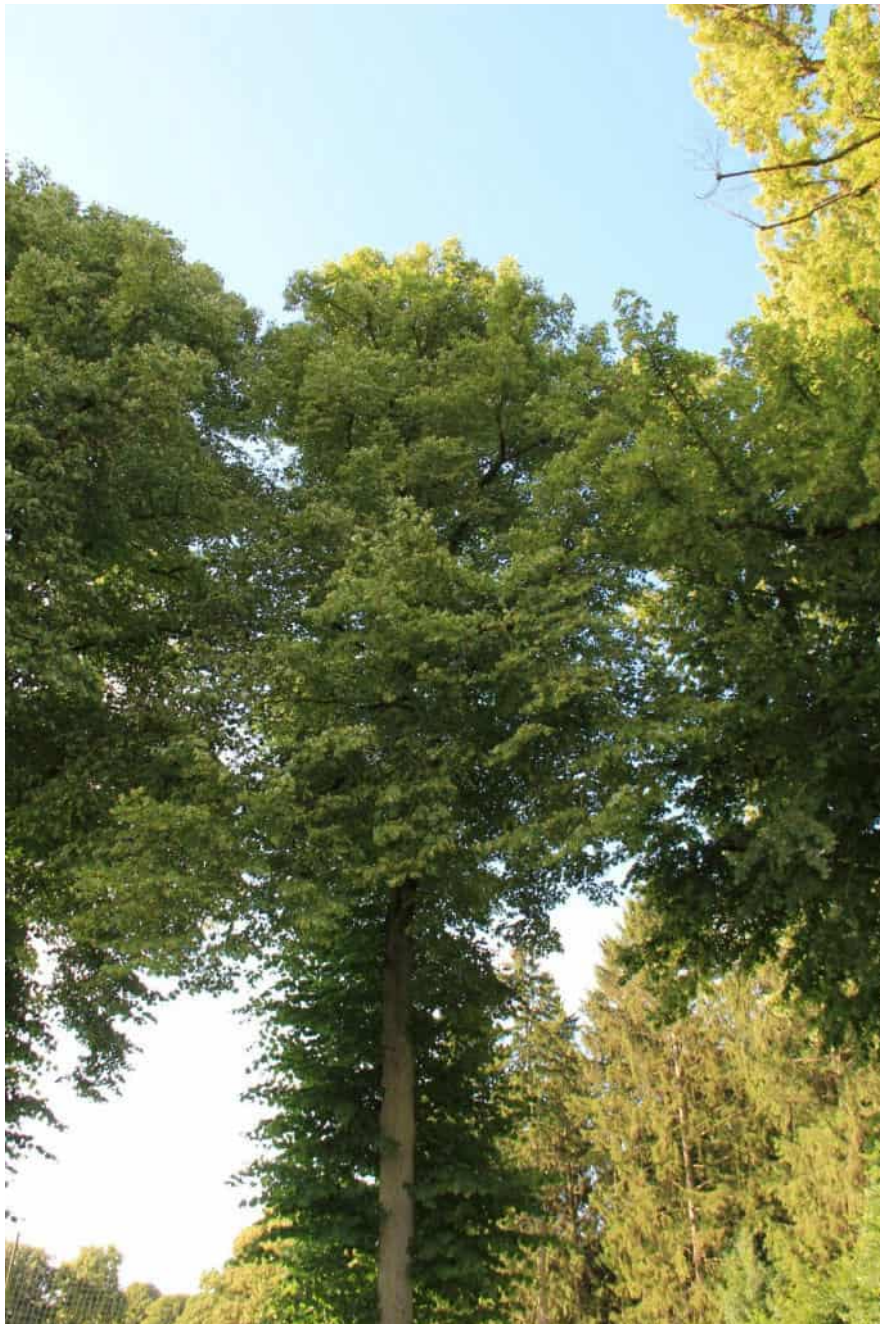
Kronenaufbau überwiegend durch Neutriebe

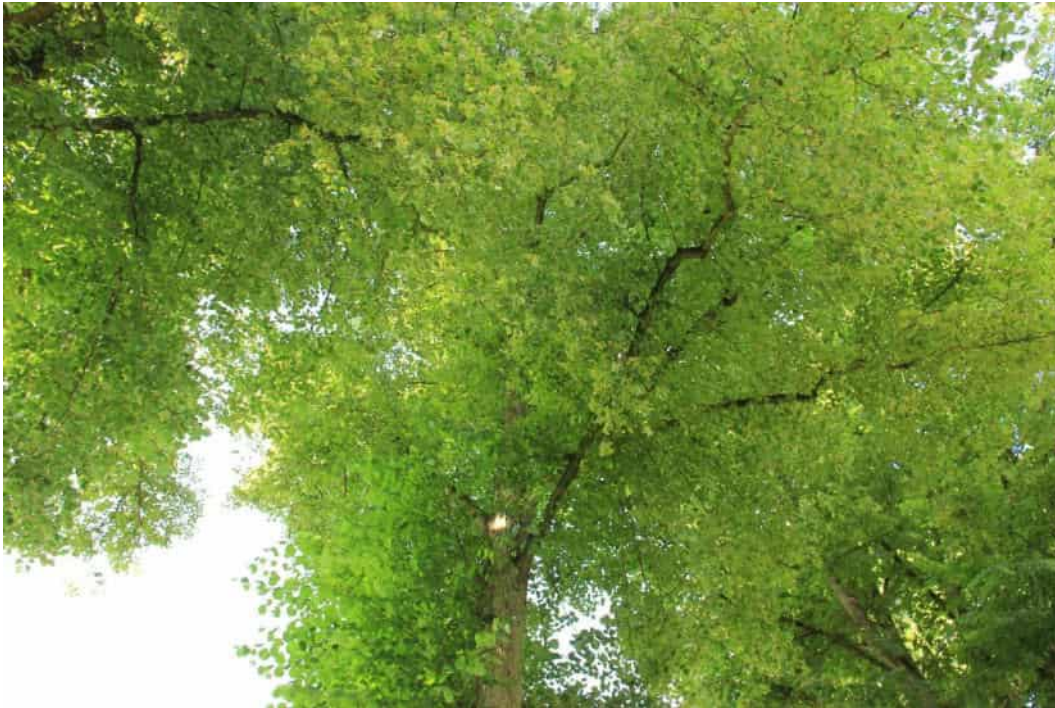
Trockenholzbildung am Kronenrand

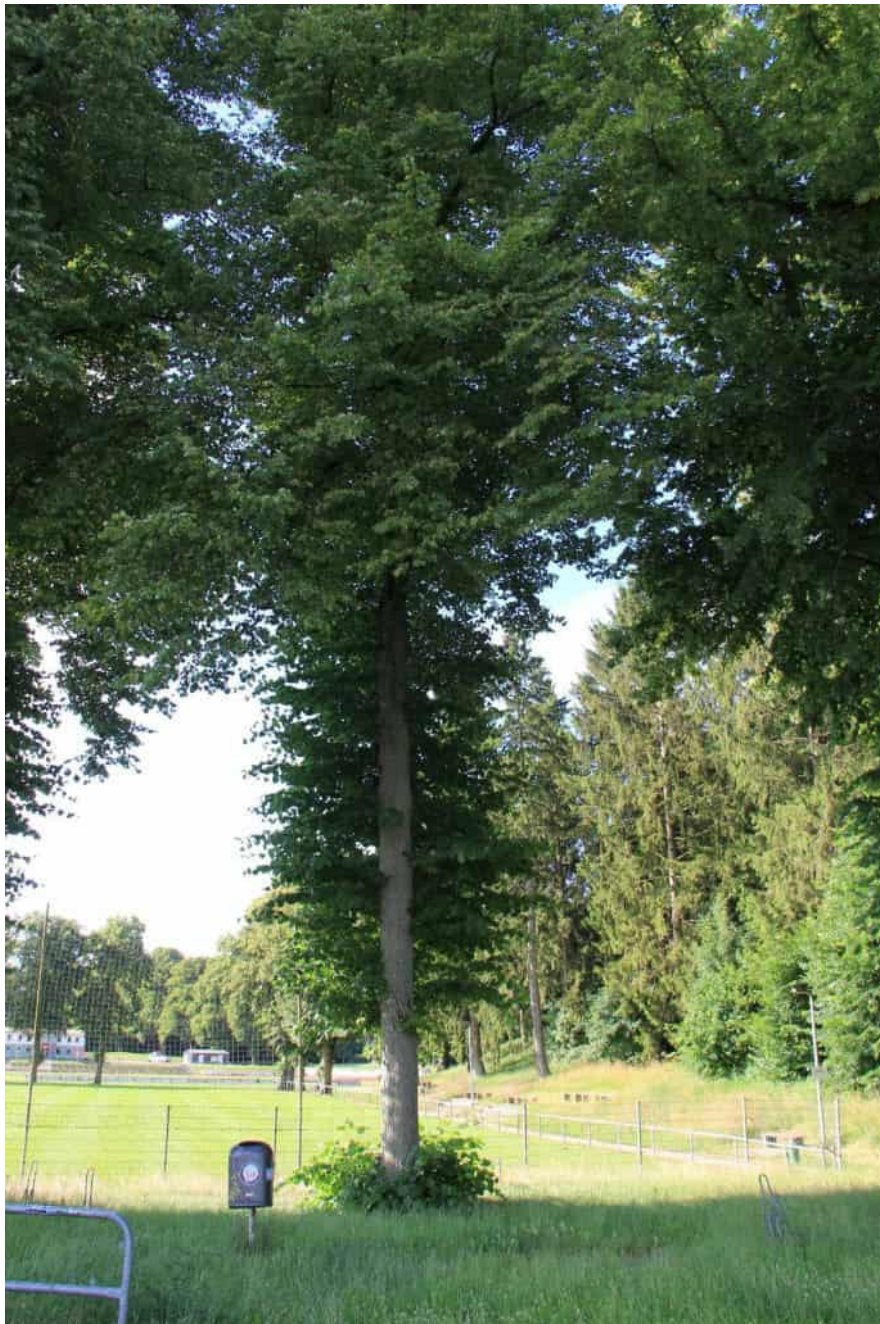
weit hochgeschnitten Kronenbereich

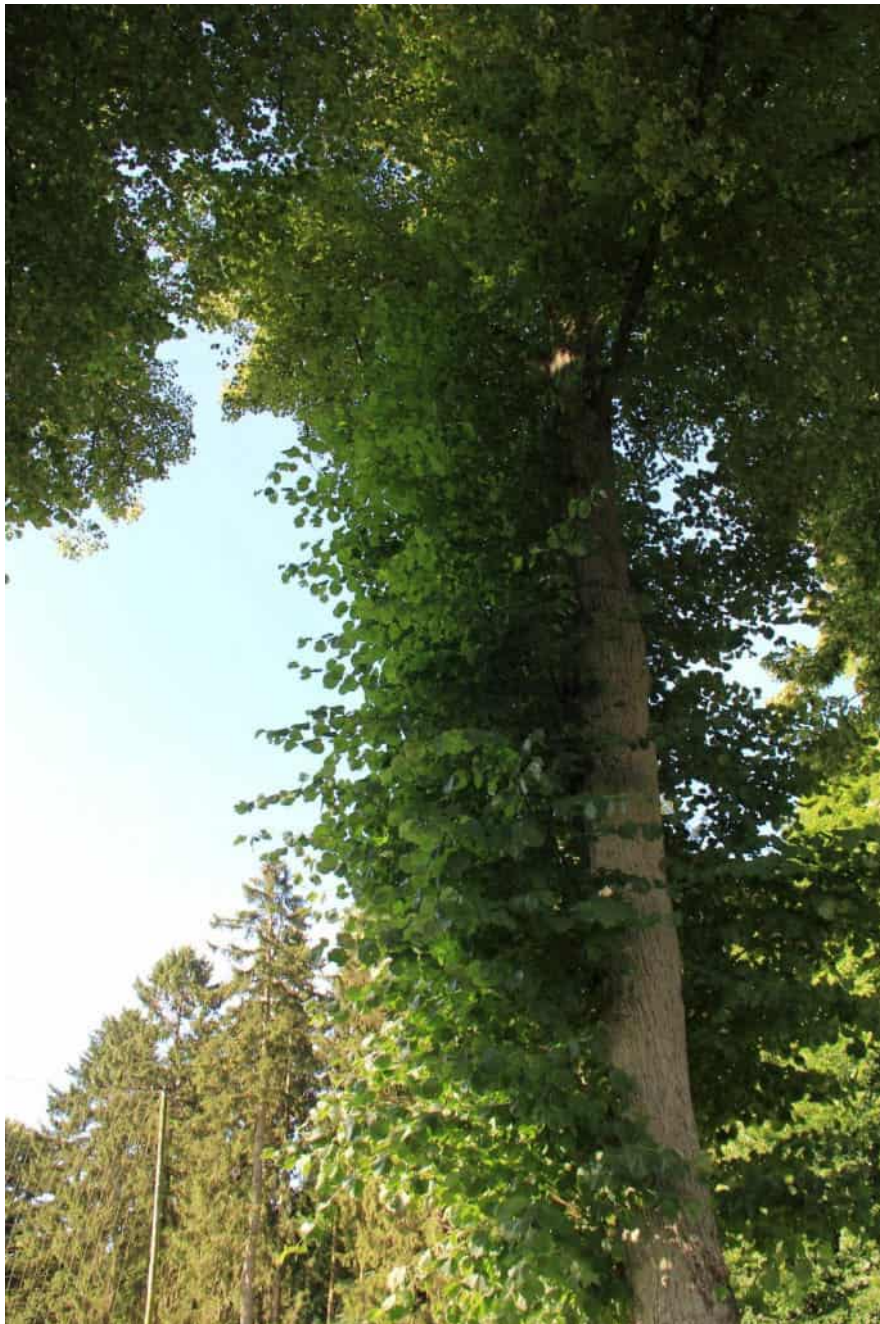
hochgeschnittener Stammbereich

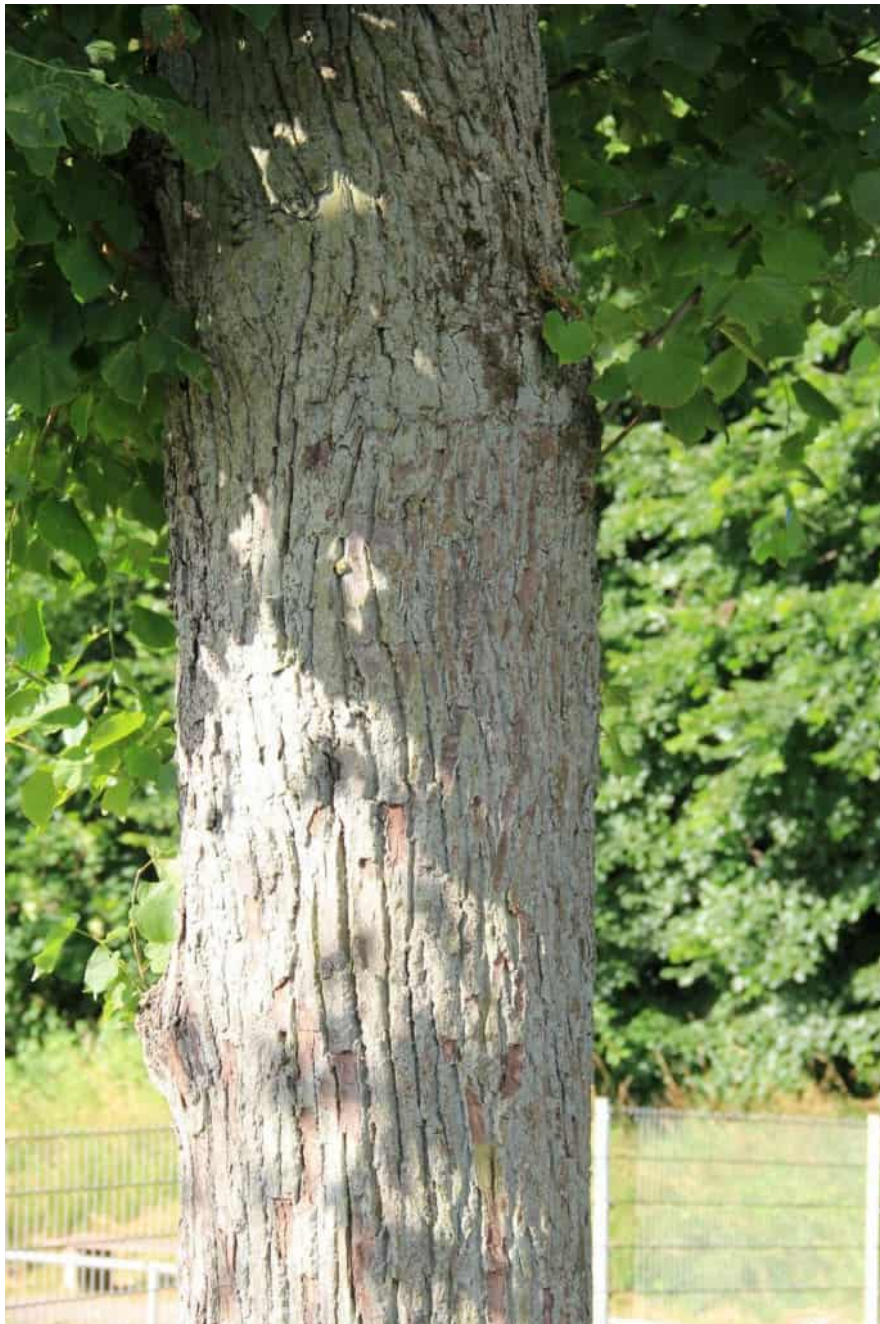
Rindenablösungen an der flachen Stammseite

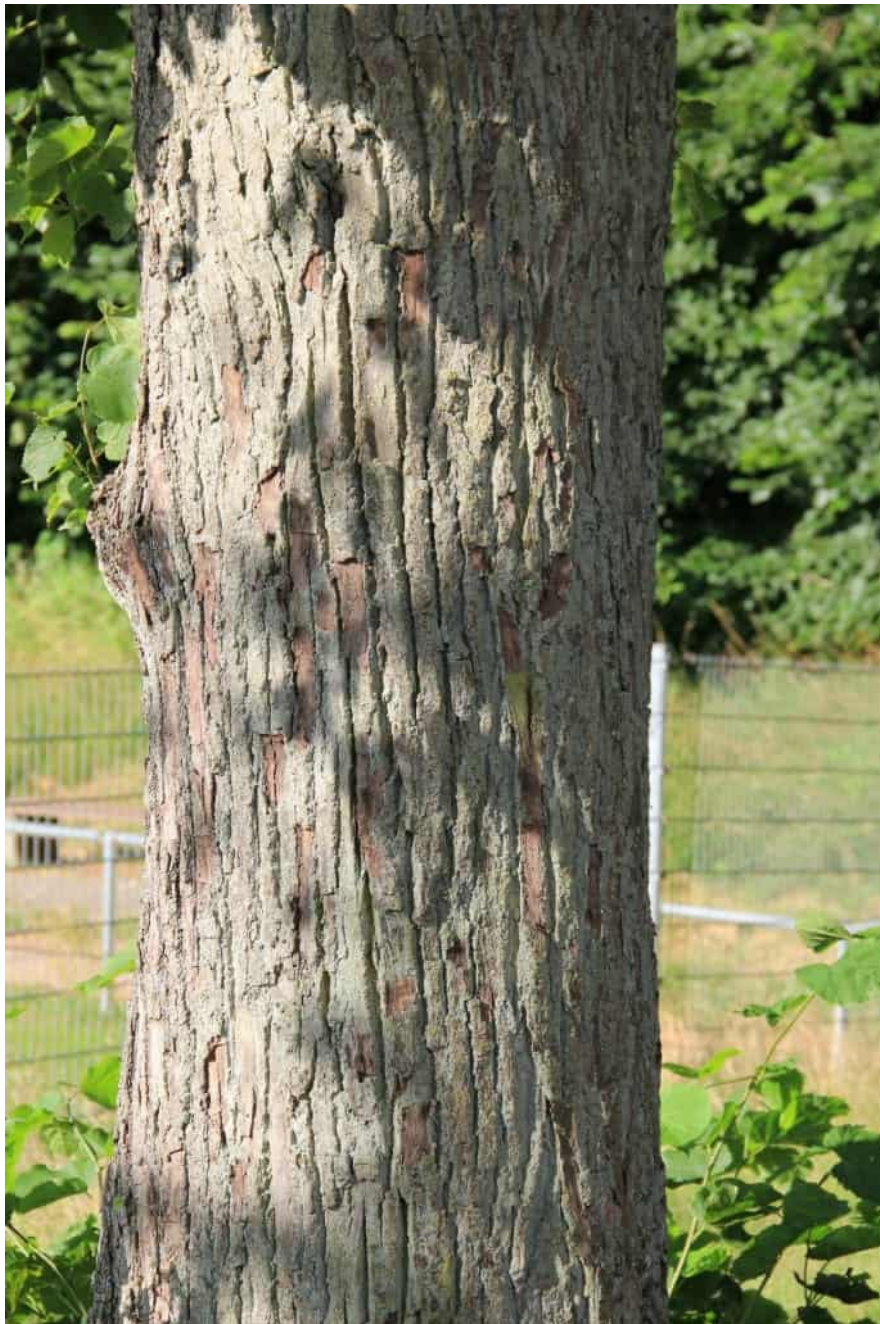
Rindenablösungen an der flachen Stammseite

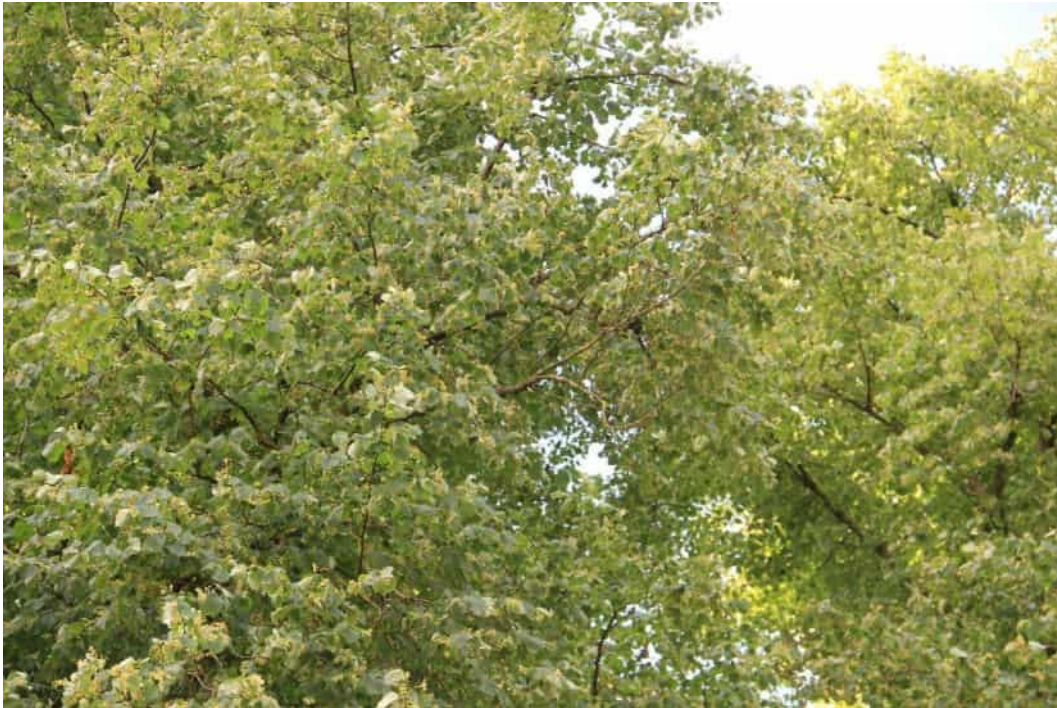
mittel- bis wenig wüchsige Vitalität

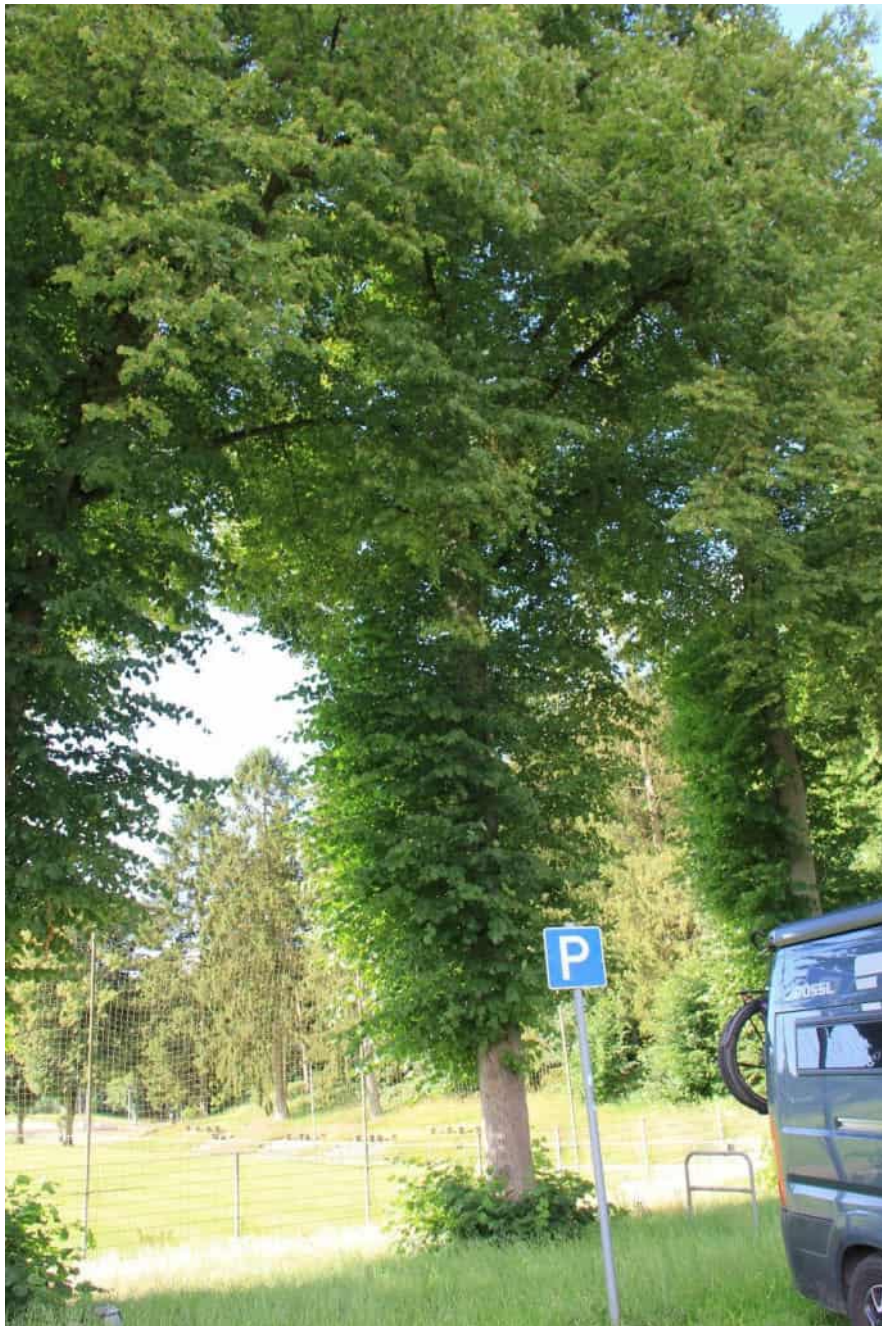
hochgeschnittener Stammbereich

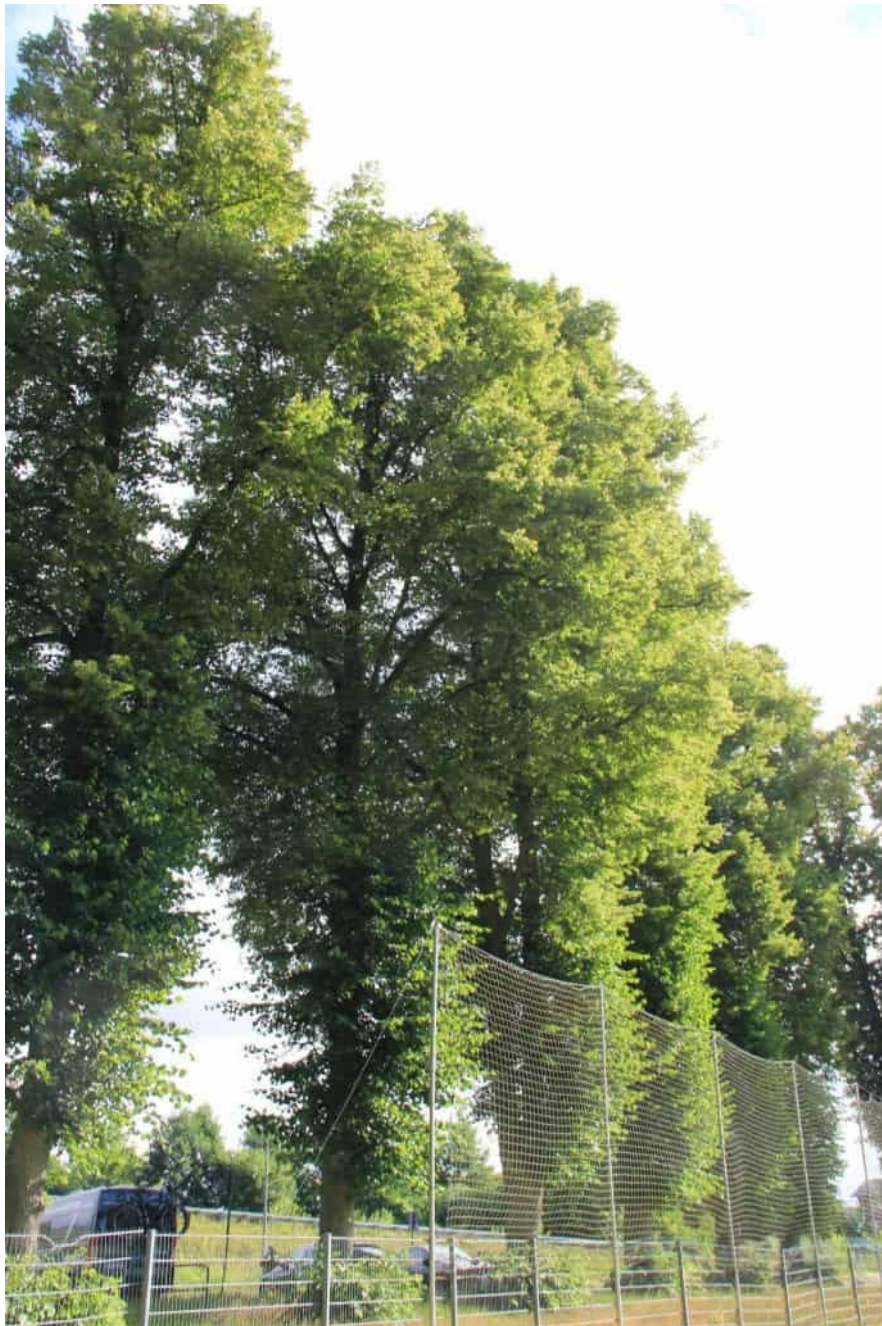
hochgeschnittener Stammbereich in Richtung Sportplatz

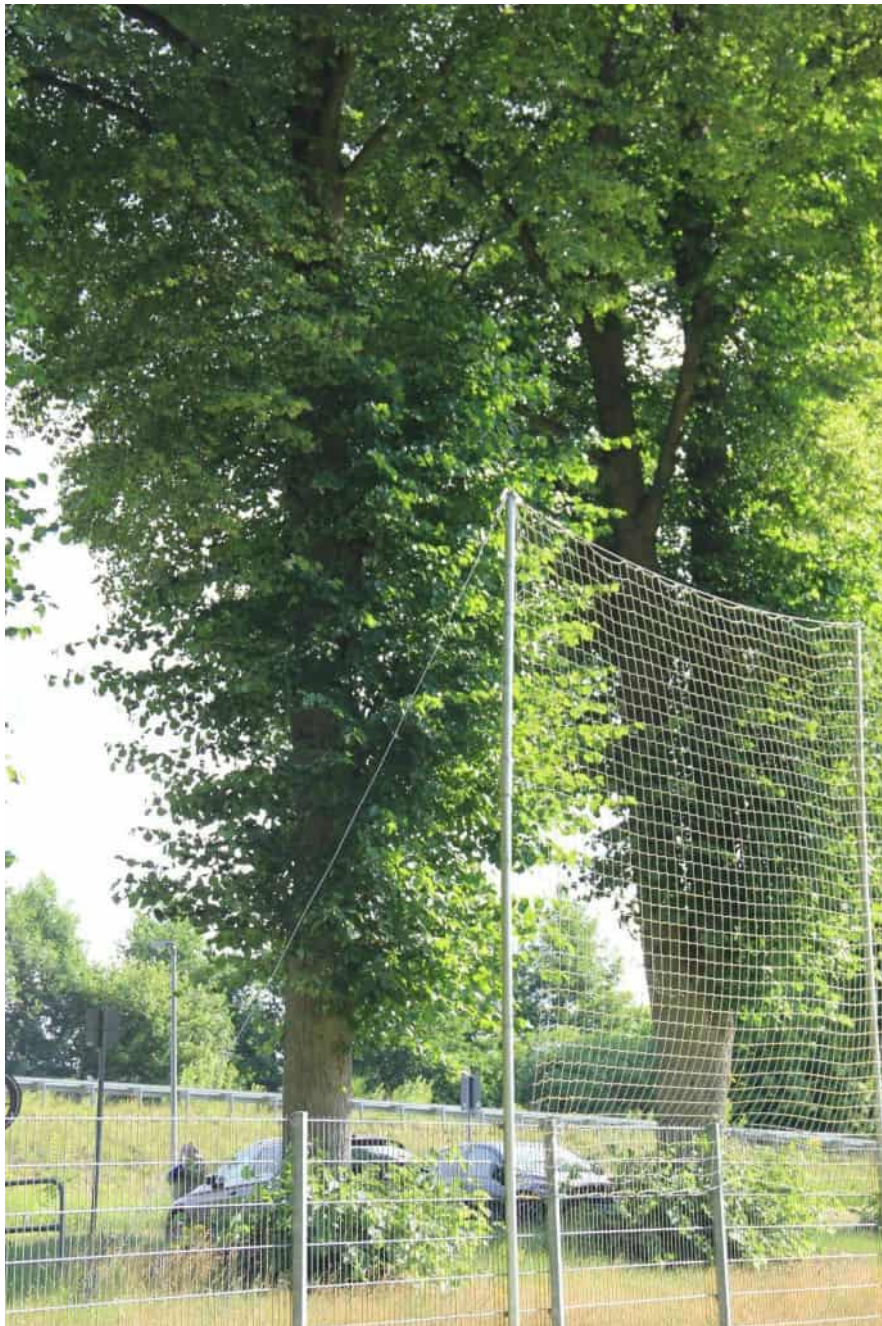
hochgeschnittener Stammbereich in Richtung Sportplatz
