Stadt Grevesmühlen

Vorstellung von Varianten für die Neuerrichtung eines Kunstrasenplatzes auf der Sportanlage "Am Tannenberg"

Gutachten

zur Kontrolle der Stand- und Bruchsisicherheit eines Baumbestandes im Bereich des Sportplatzes Tannenberg in 23936 Grevesmühlen

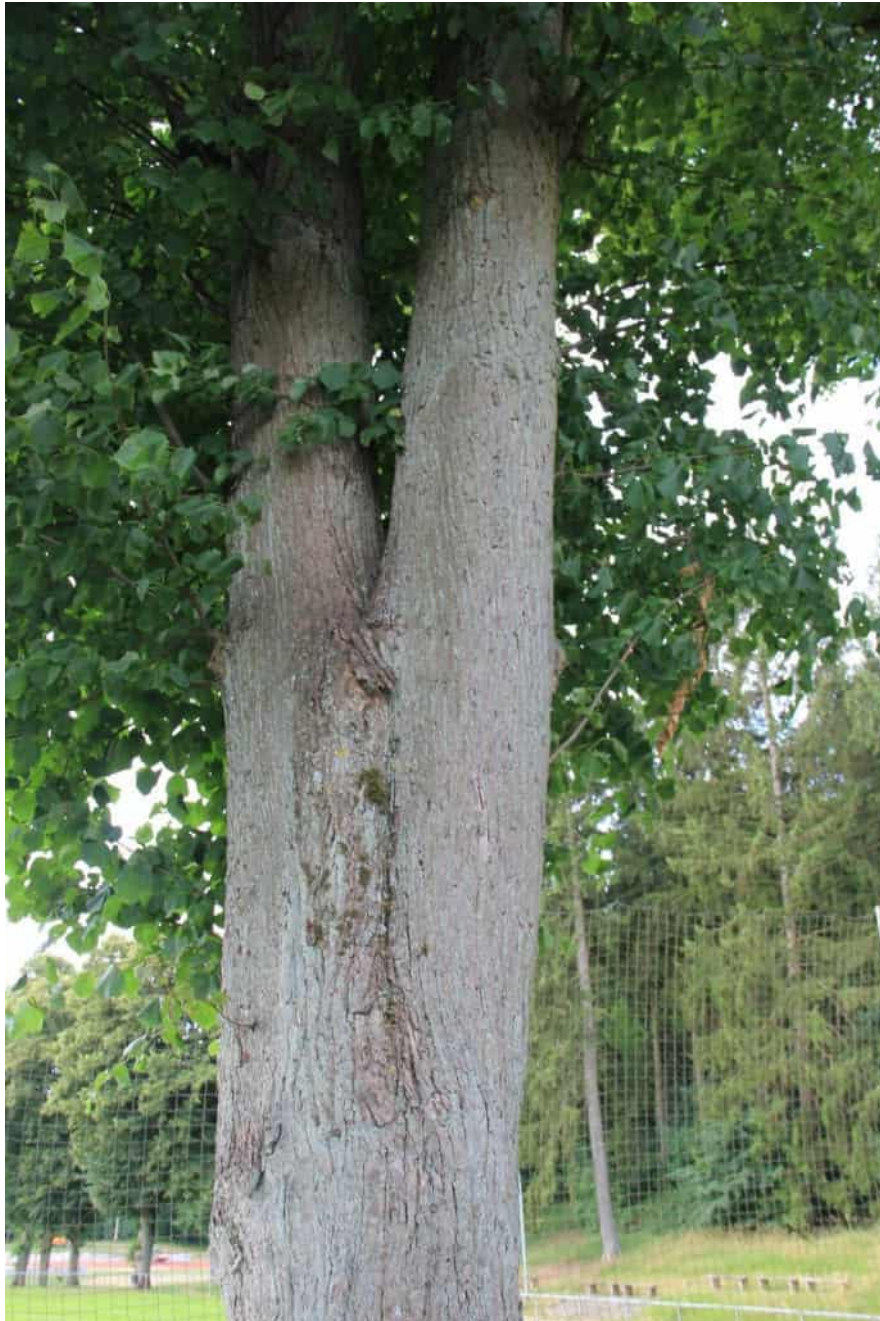
langer Zwiesel mit Verdickung und
Nasenbildung am Kronenansatz

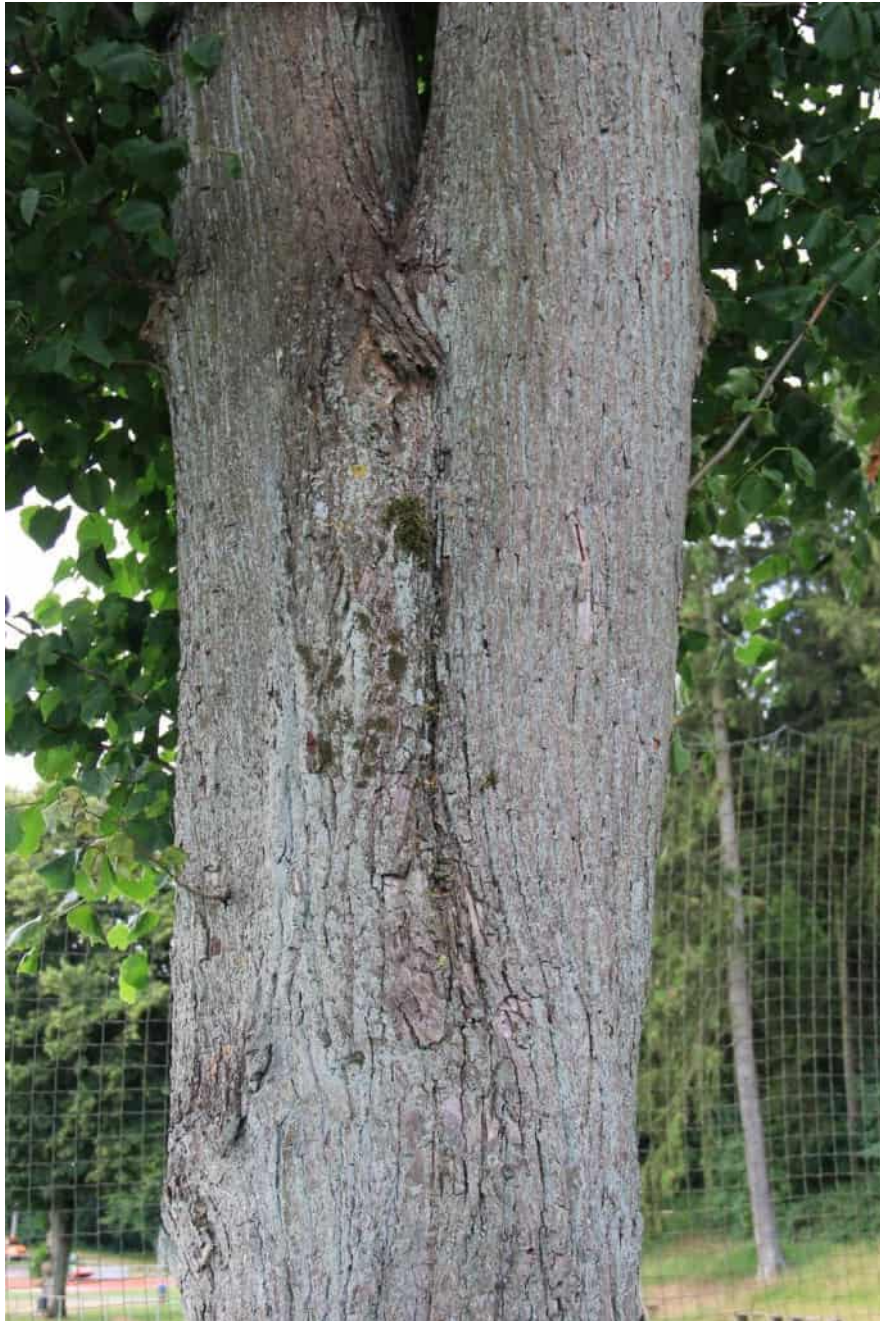
langer Zwiesel mit Verdickung und
Nasenbildung am Kronenansatz

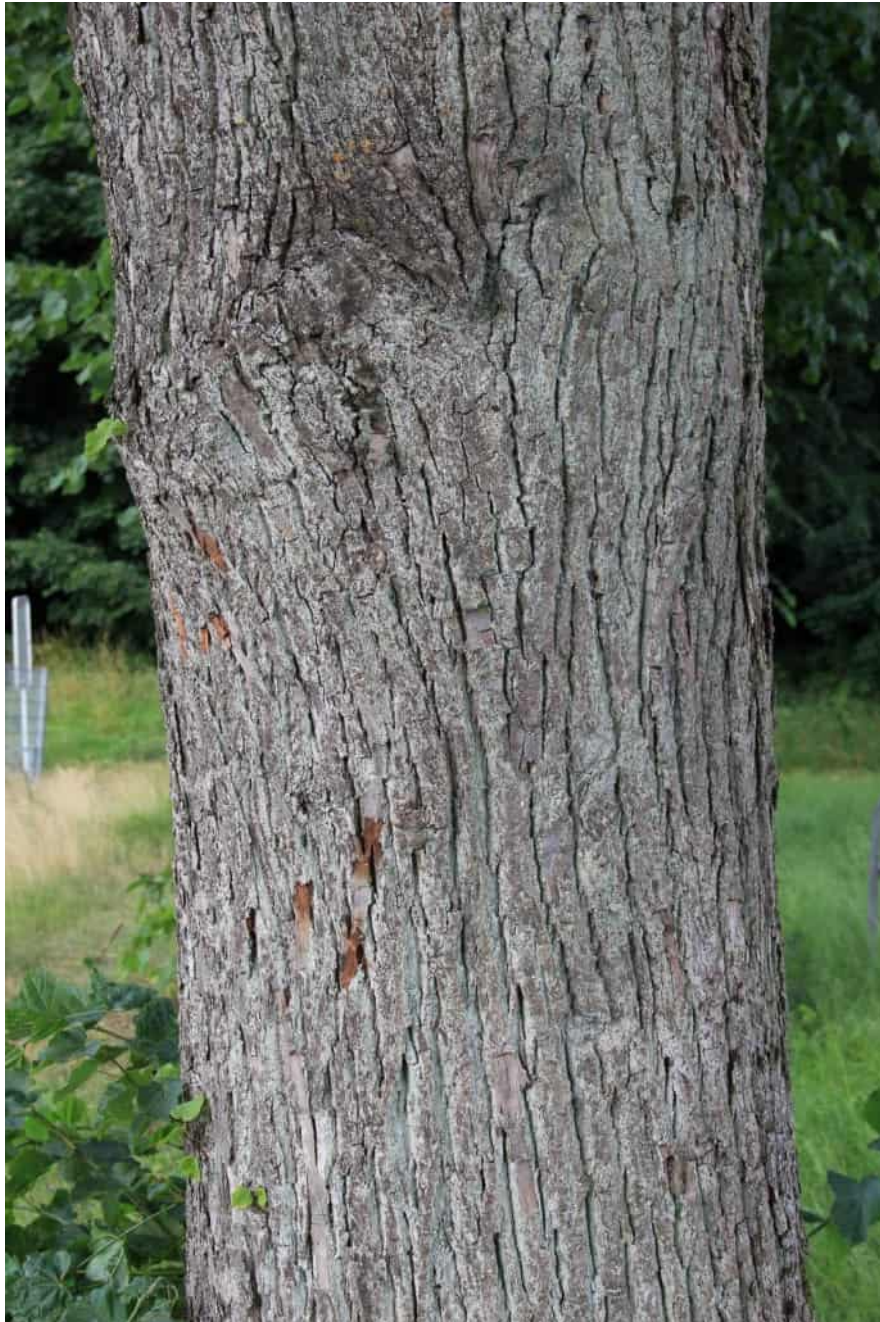
Rindenabplatzungen im Stammbereich

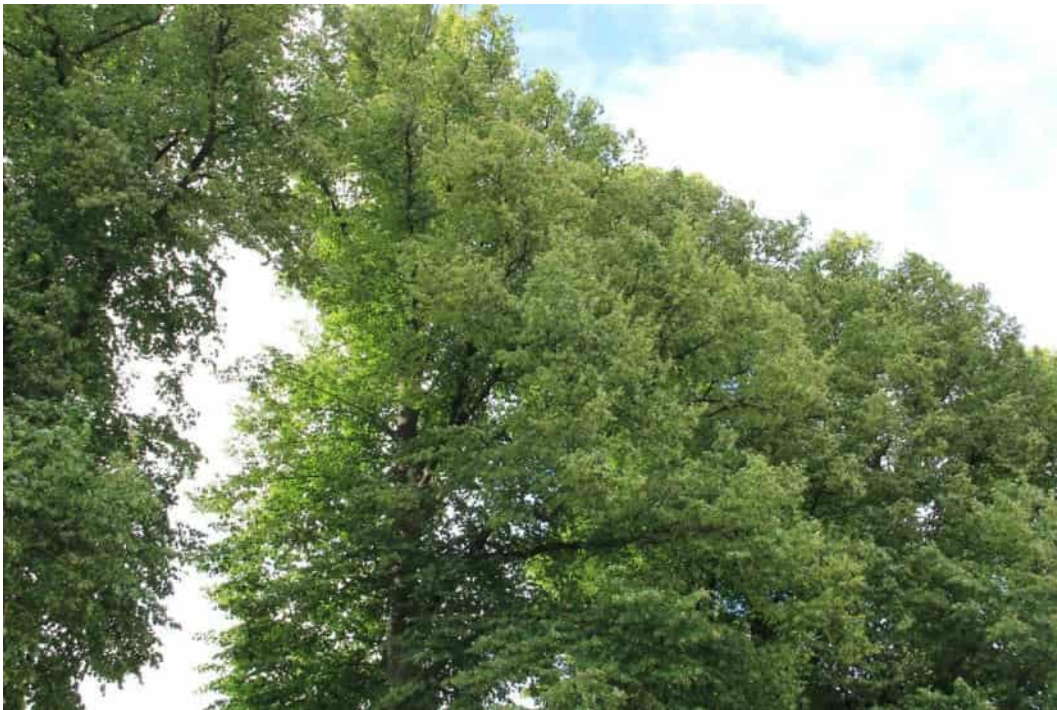
mittel- bis wenig wüchsige Vitalität

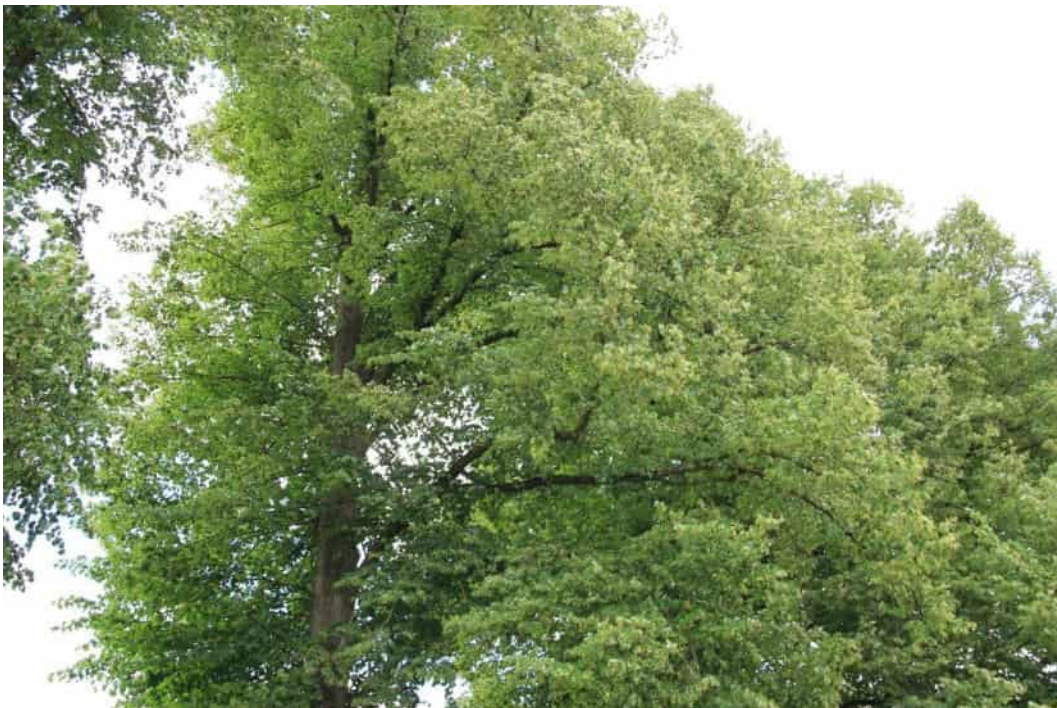
einseitige überhängende Krone

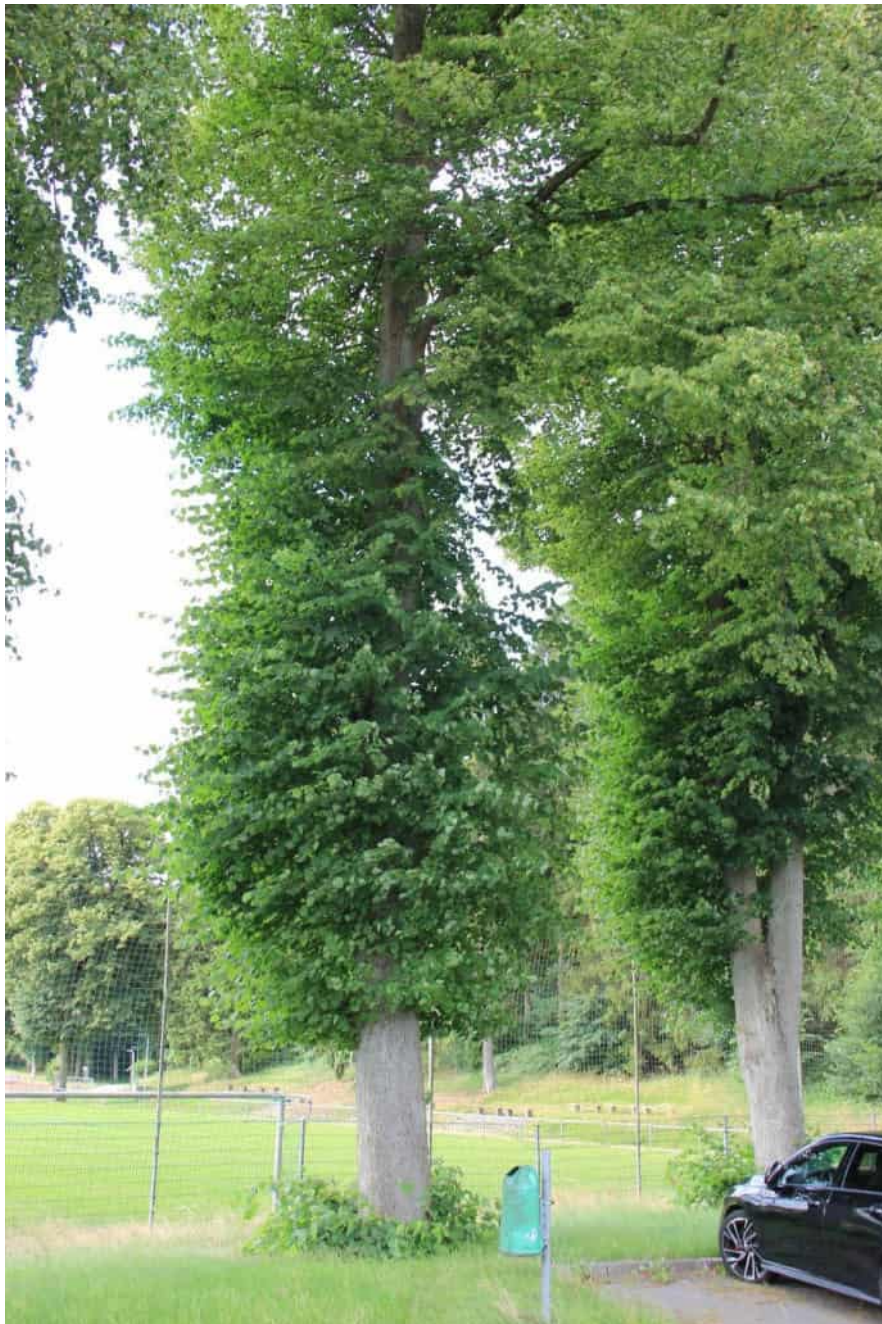
Stamm bis in die Unterkrone voll Neutriebe

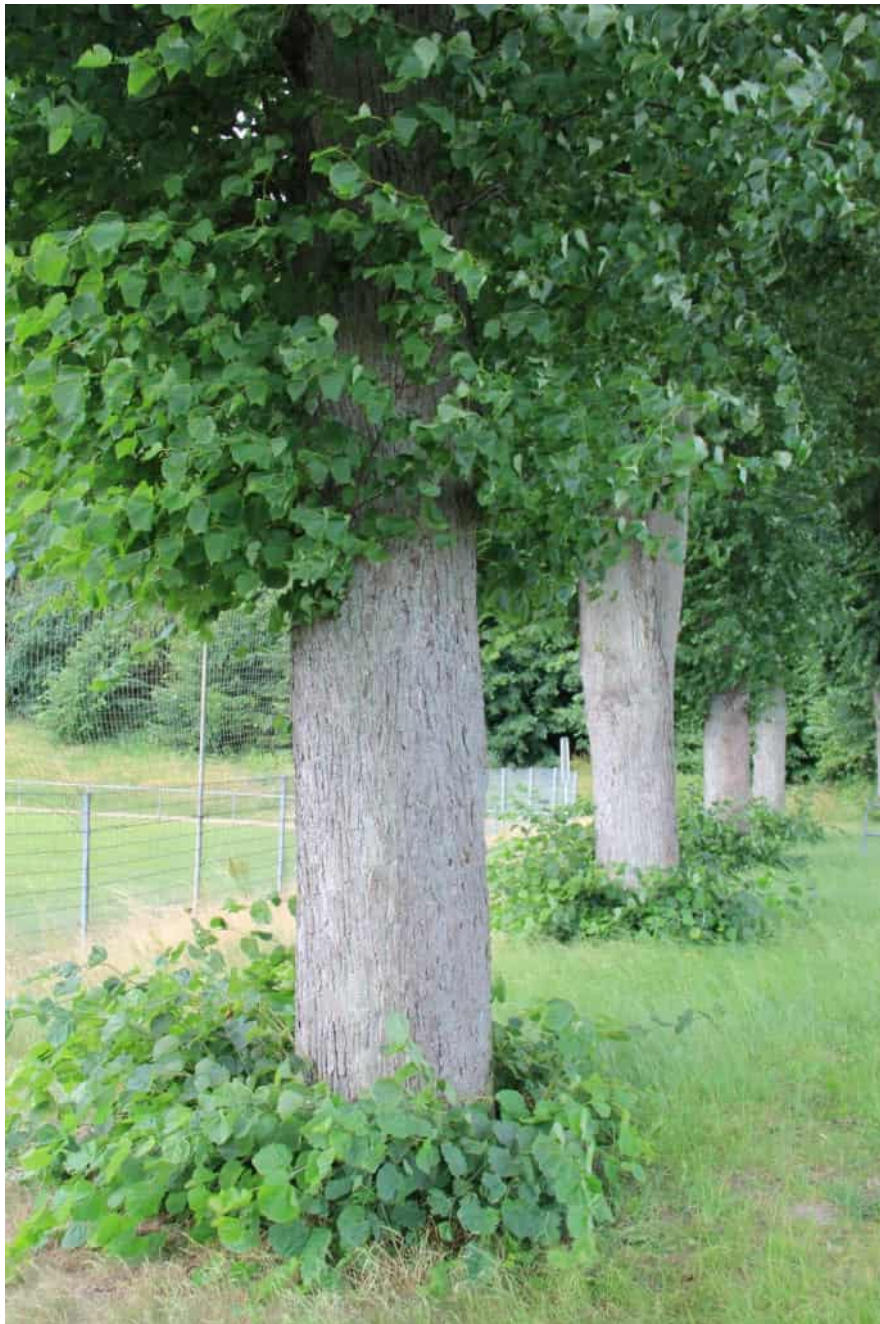
Stammfußbereich ohne Wurzelanlauf

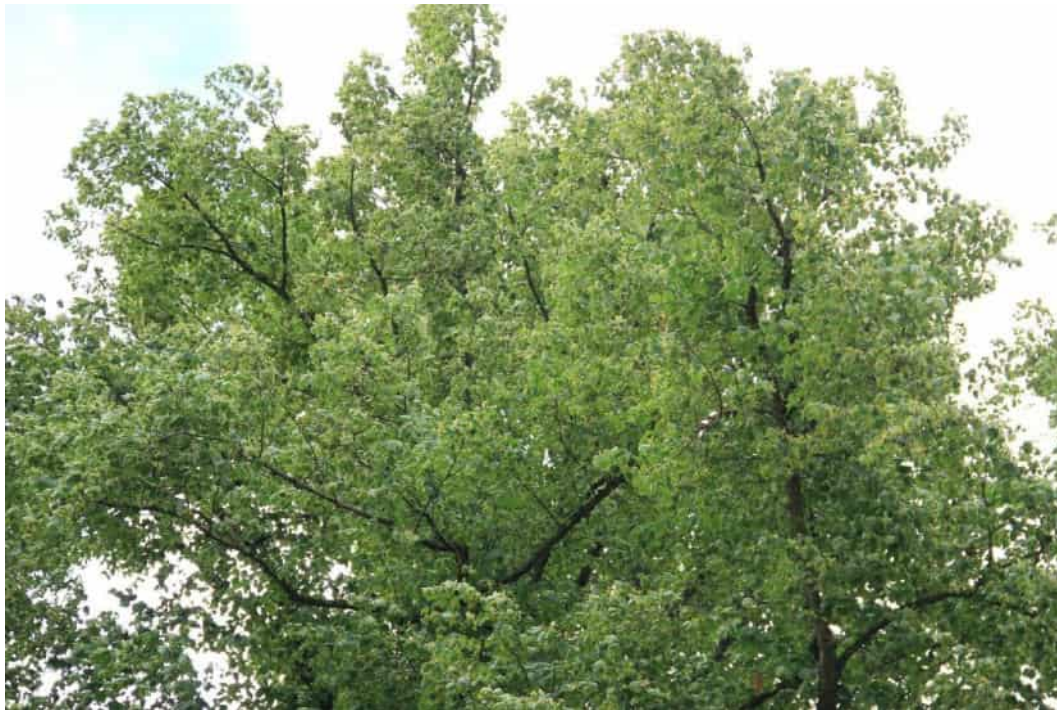
mittel- bis wenig wüchsige Vitalität

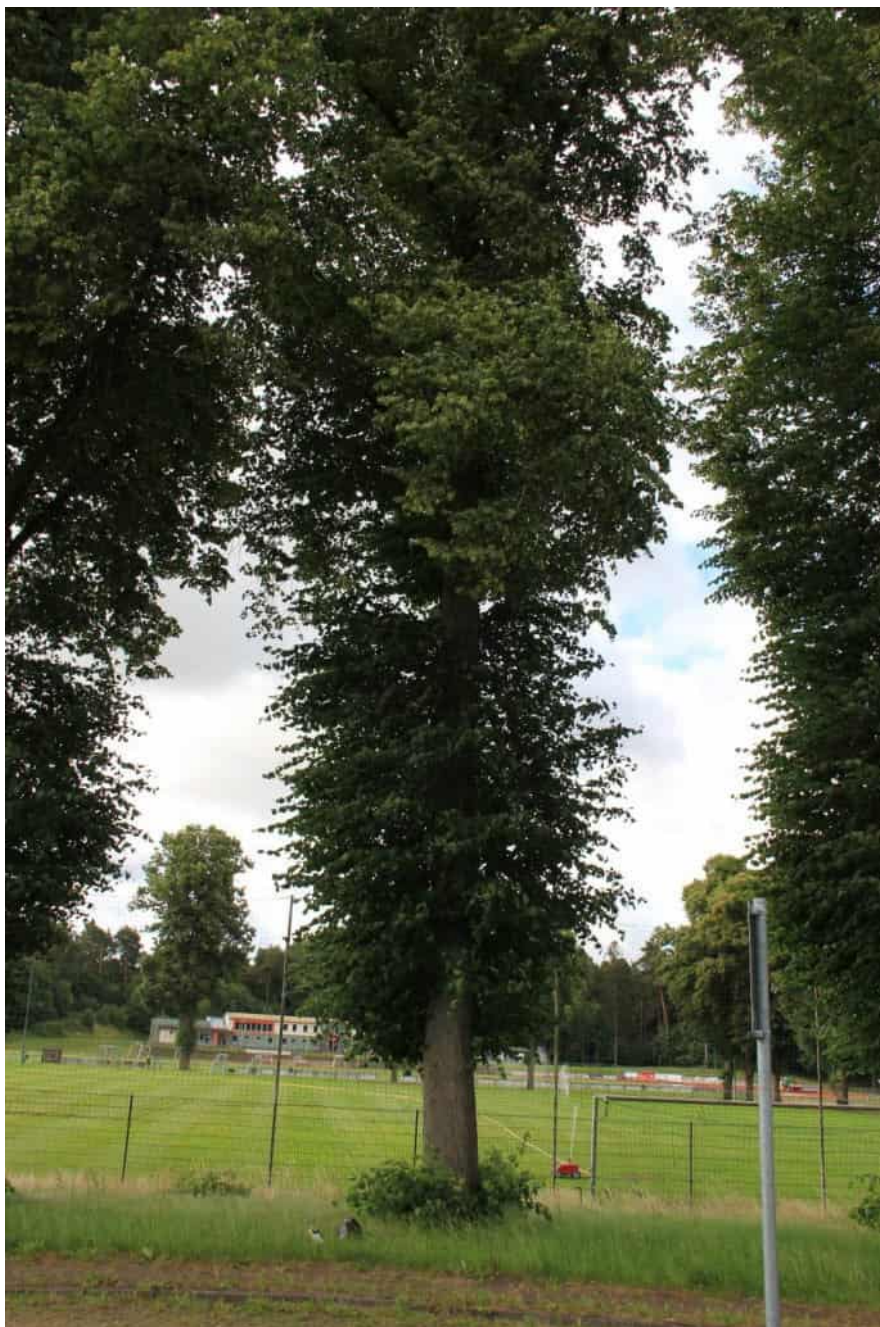
hochgeschnittene Krone mit seitlichen Neutrieben

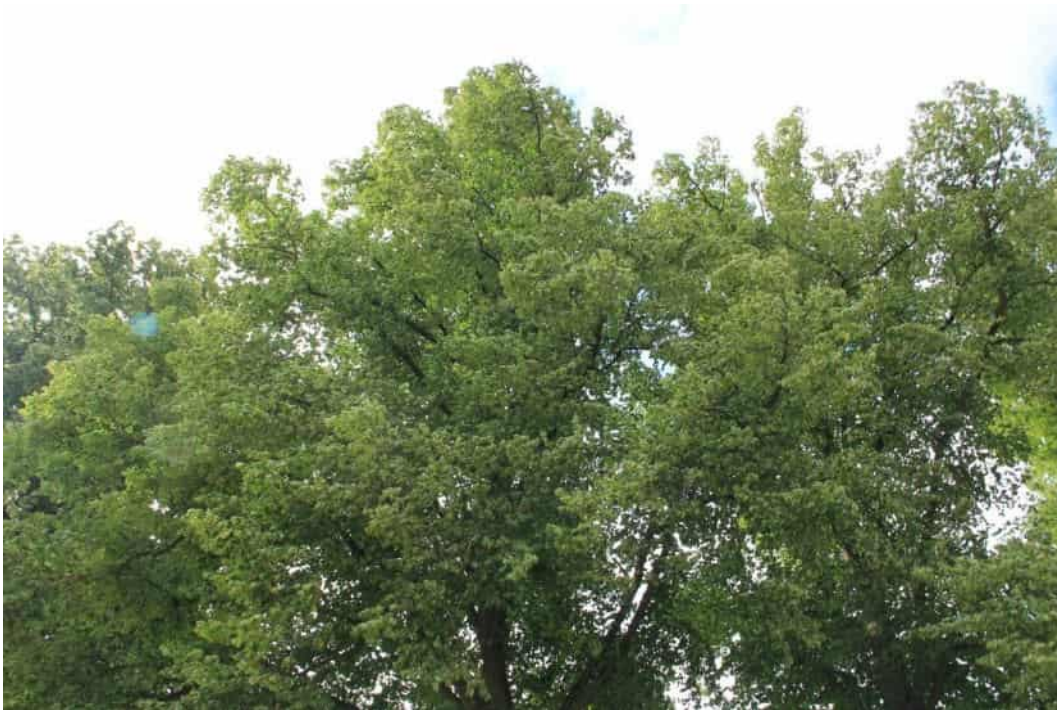
mittel- bis wenig wüchsige Vitalität

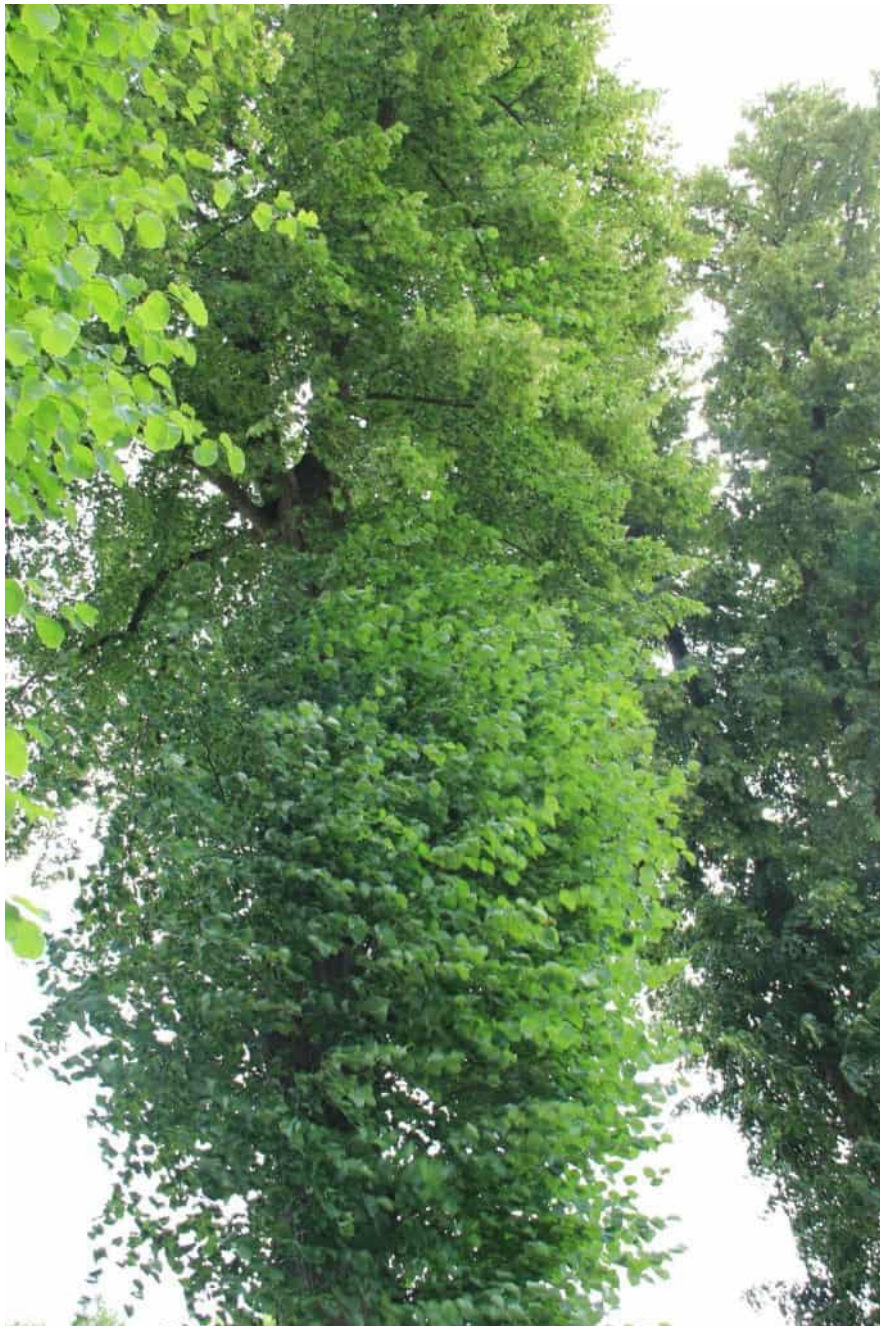
Krone im Rand gekappt und wieder durchgewachsen

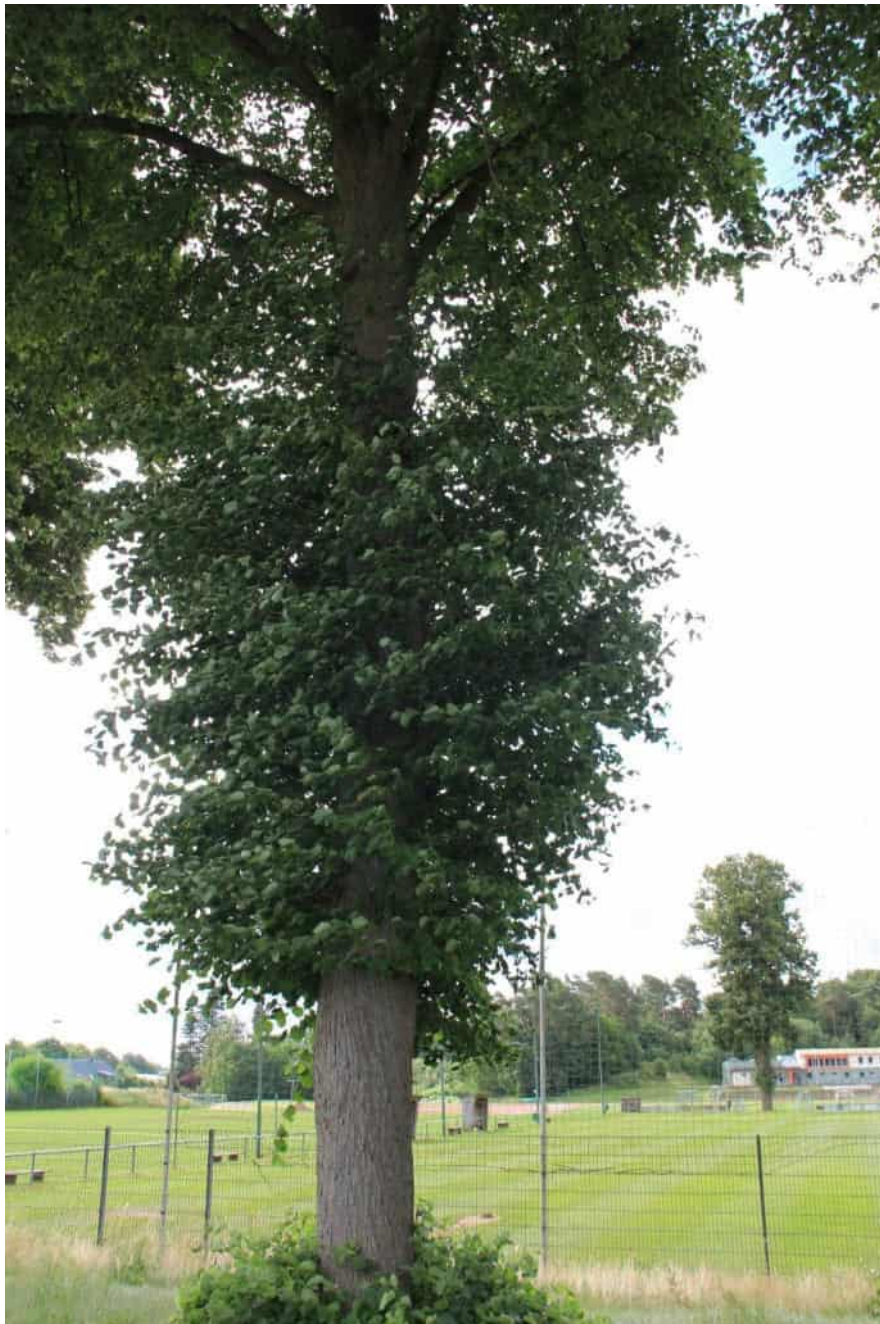
leicht ovaler Stammbereich

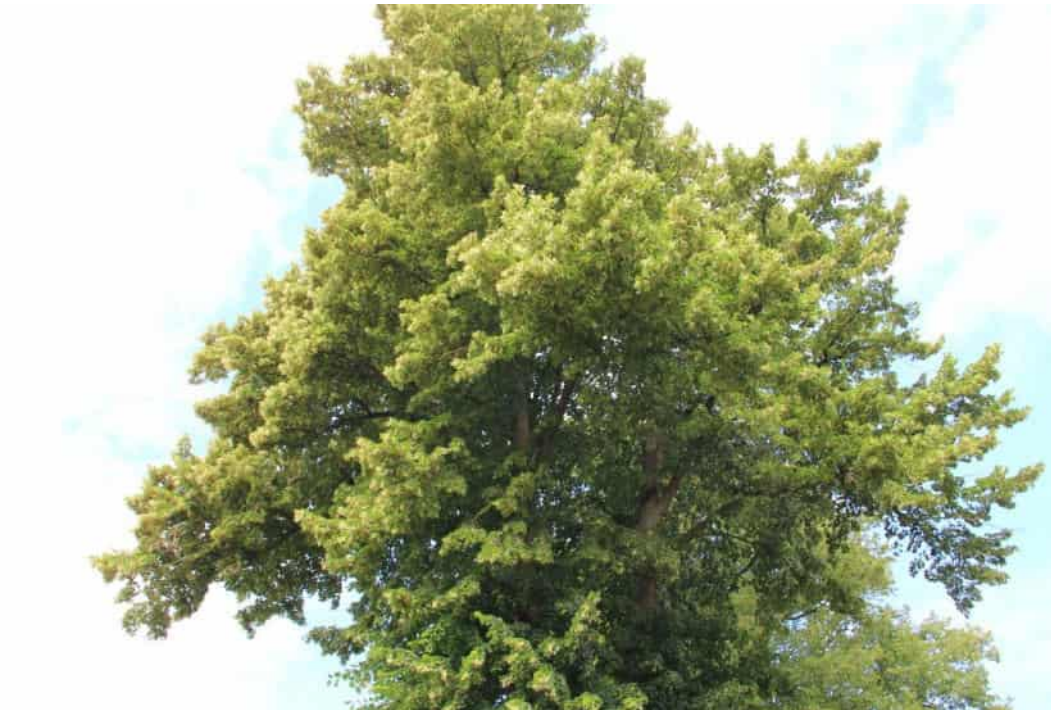
trotz Kappen der Krone seitlicher Überhang

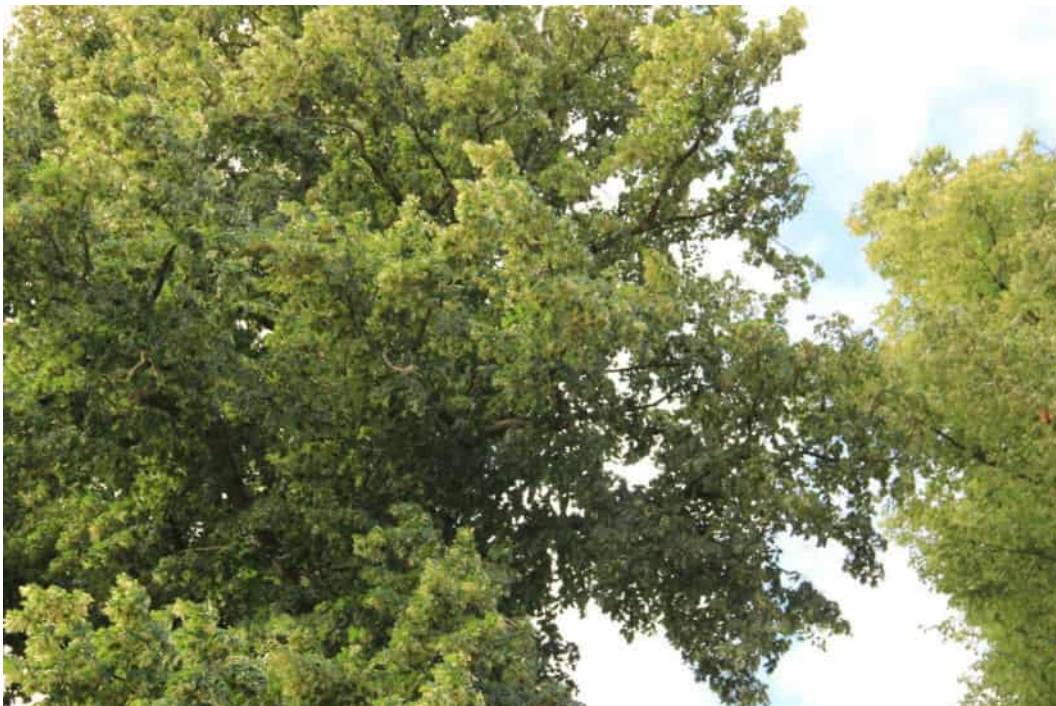
hochgeschnittener Kronenbereich mit Neuaustrieben

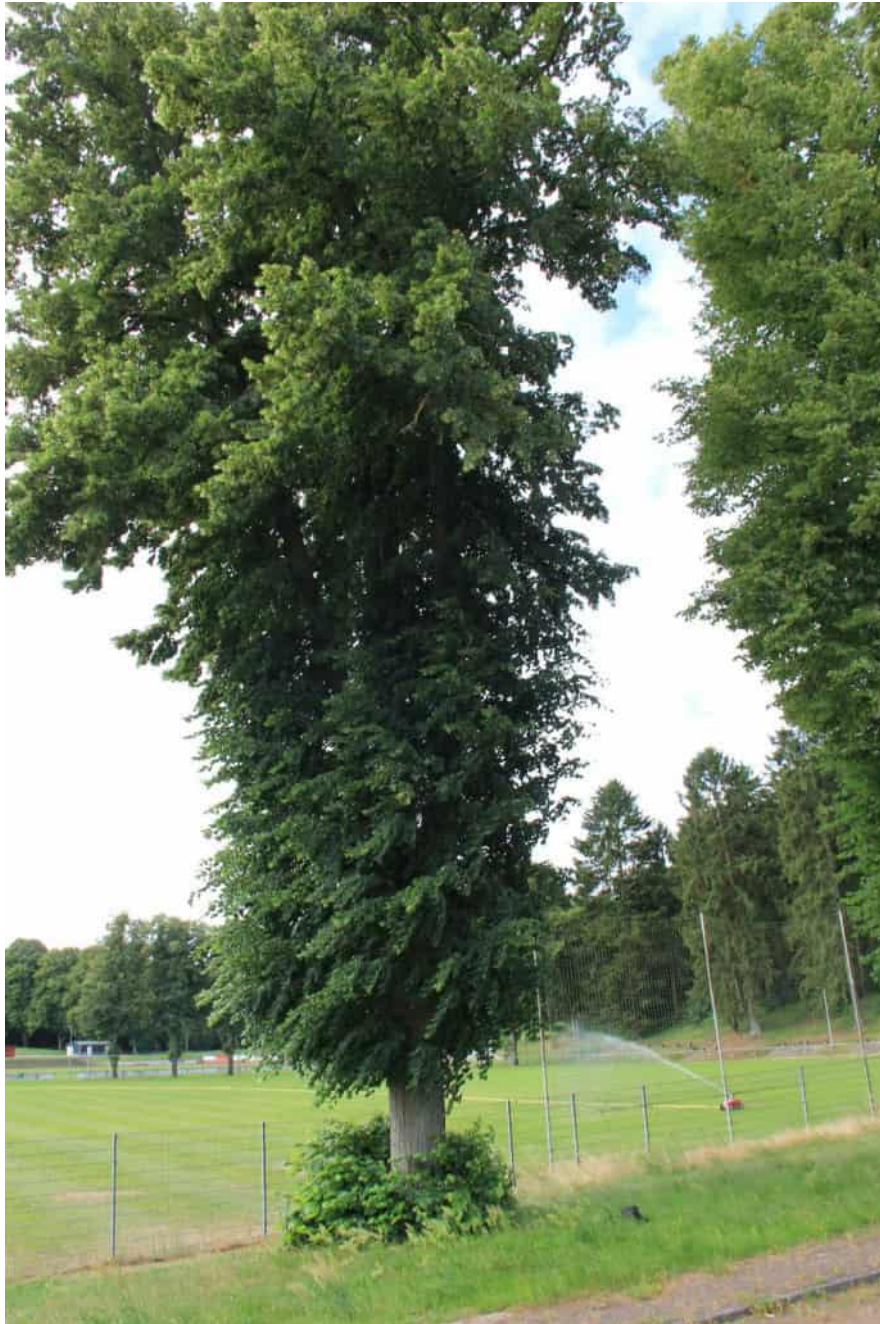
viele Neutriebe, auch am gesamten Stamm

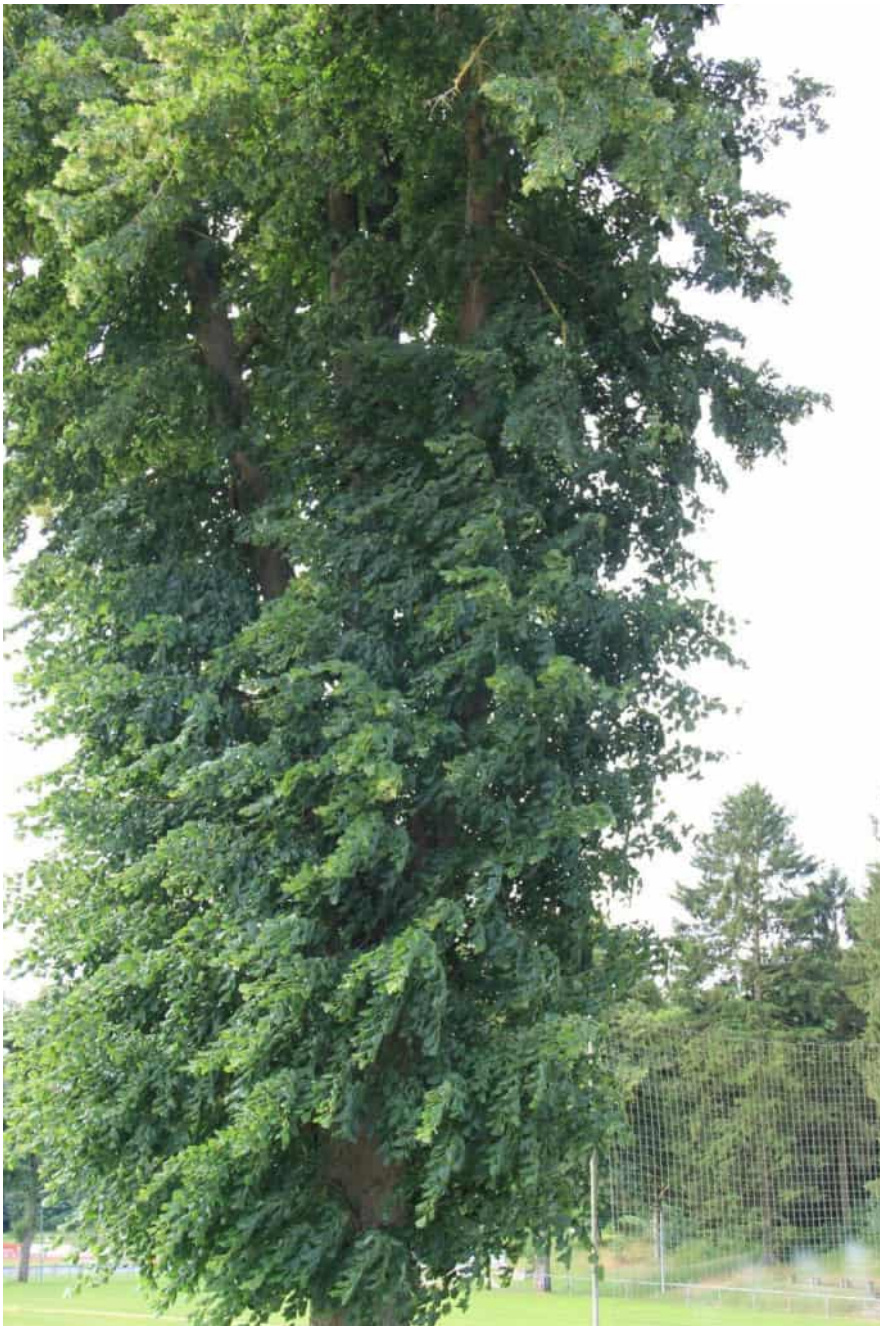
seitlicher Überhang in der Oberkrone

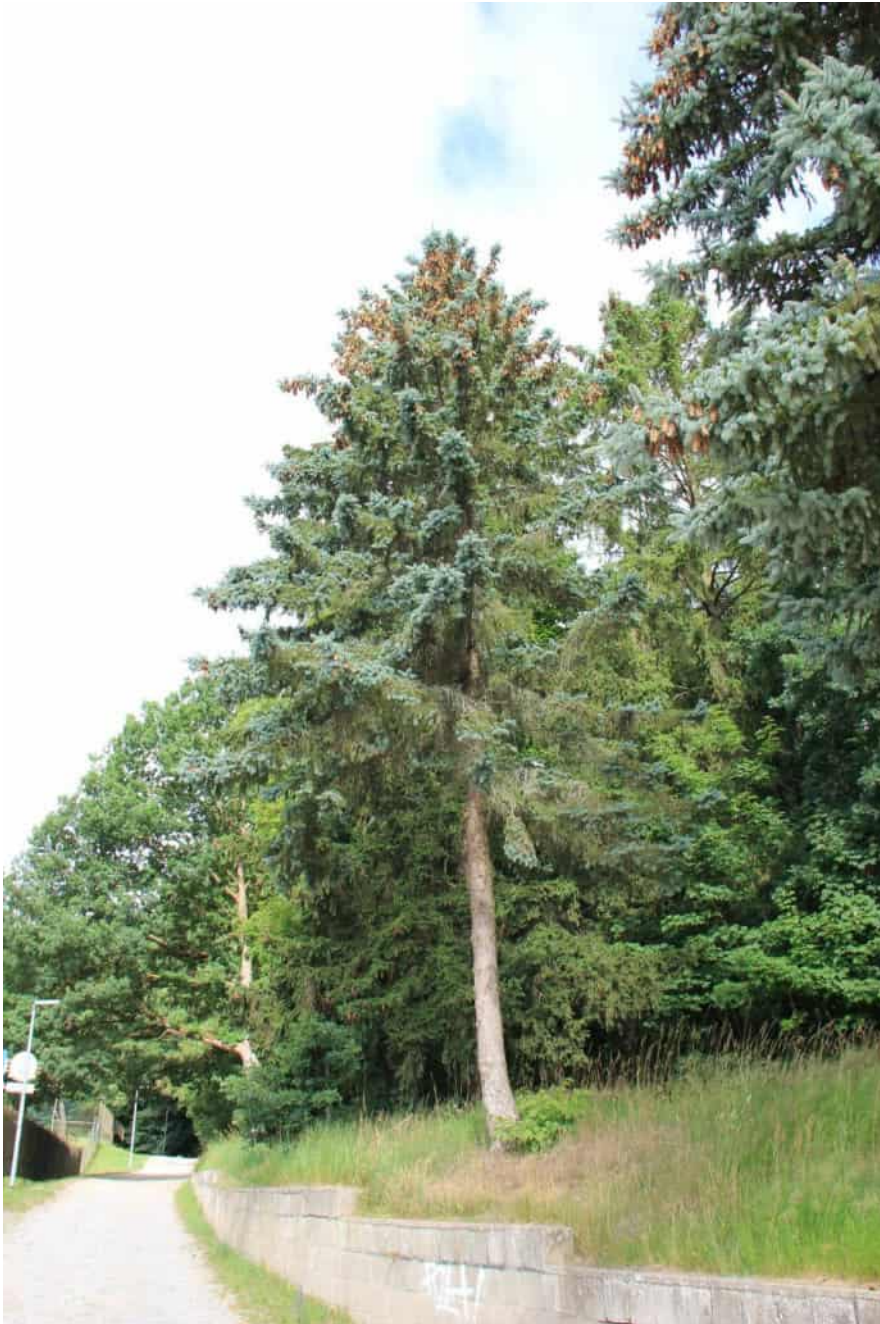
Stechfichte – Baum Nr. 19

Krone nadelt aus

Die Fichte sollte gefällt werden, da die Stand- und Bruchsicherheit nicht mehr gegeben ist.

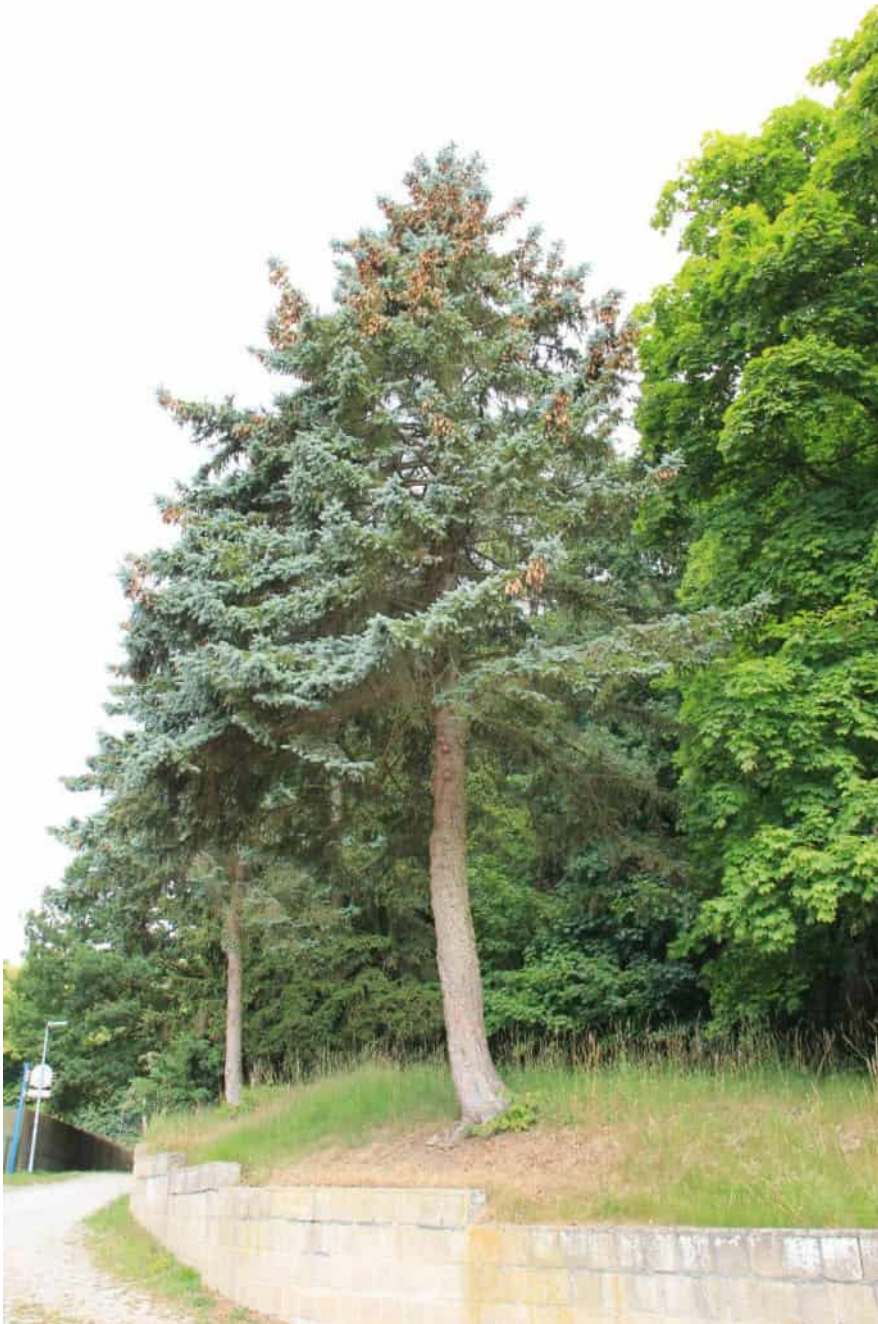
Stechfichte – Baum Nr. 20

- wenig wüchsige Vitalität
- komplett einseitige Krone
- innen kahl
- nadelt
- hochgeschnitten
- steht auf einem Hang
- drückt auf die Mauer und schiebt diese heraus,
- Schubrisse sind schon vorhanden

Krone der Fichte nadelt aus

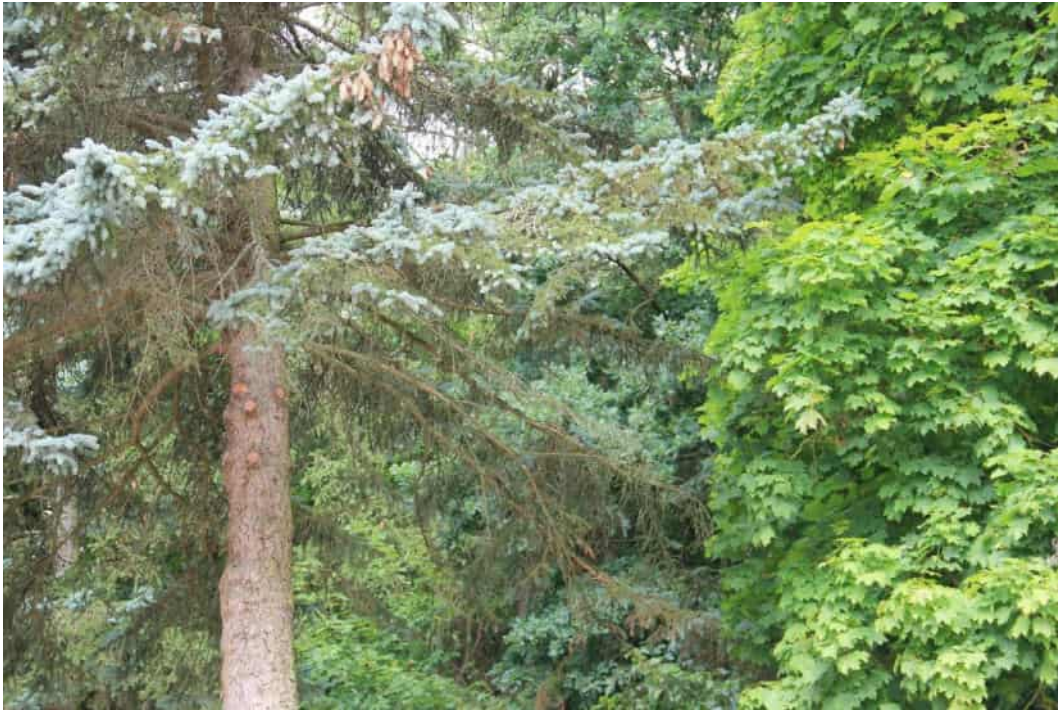
Standort auf dem Hang

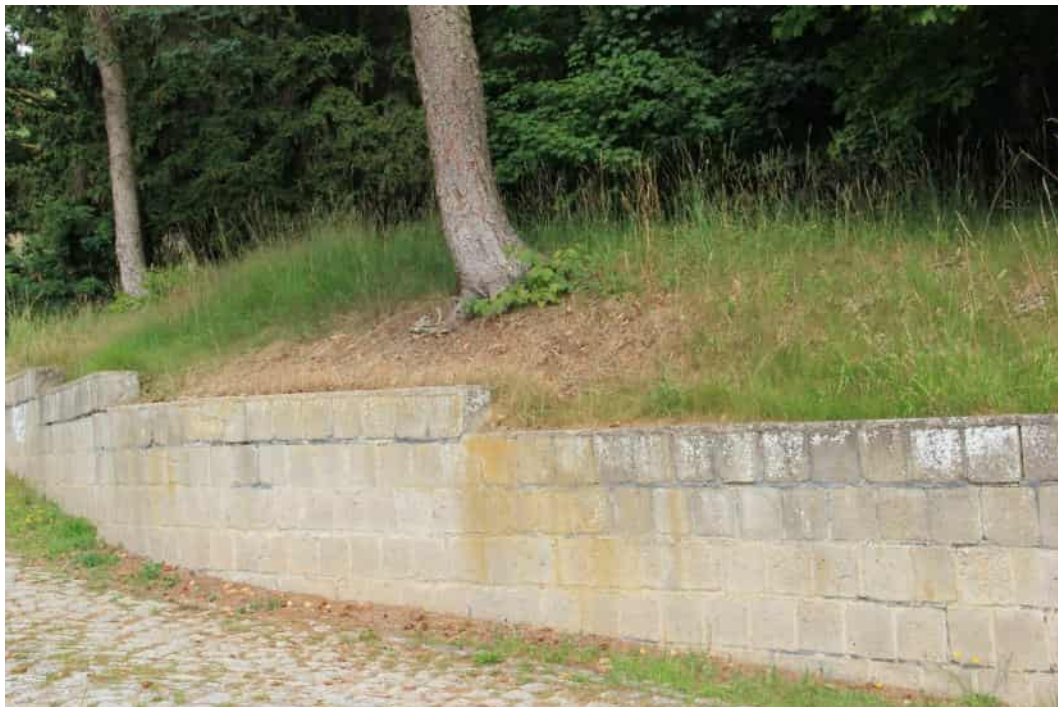
Fichte drückt die Mauer heraus

Schubrisse in der Mauer durch die Fichte

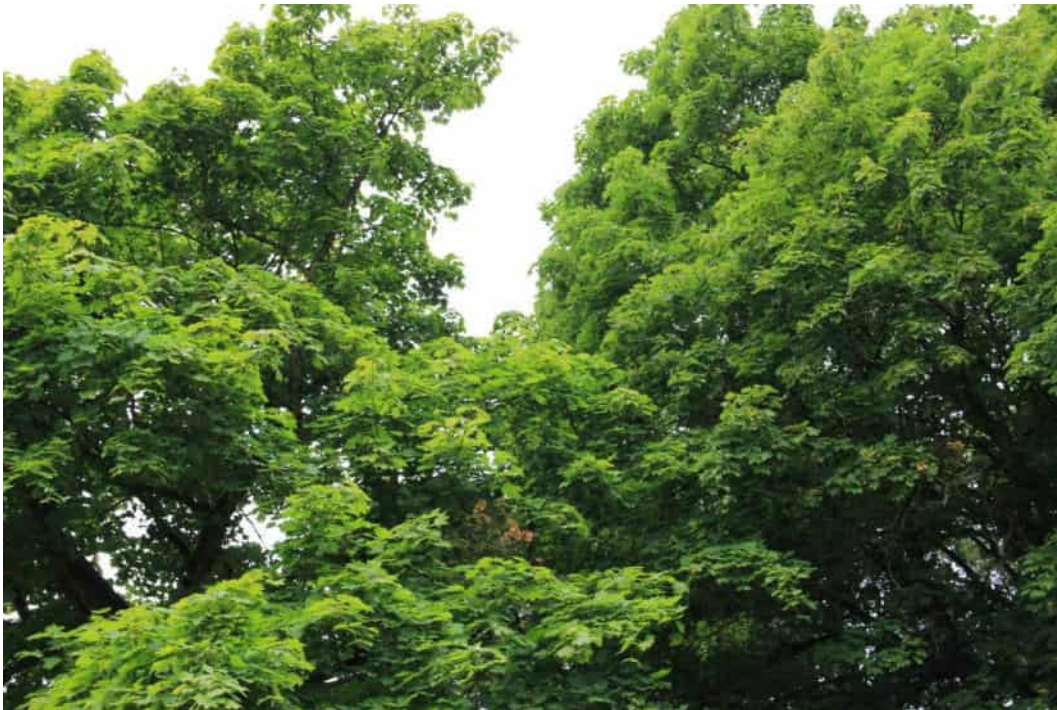
Trockenholzbildung im Kronenbereich

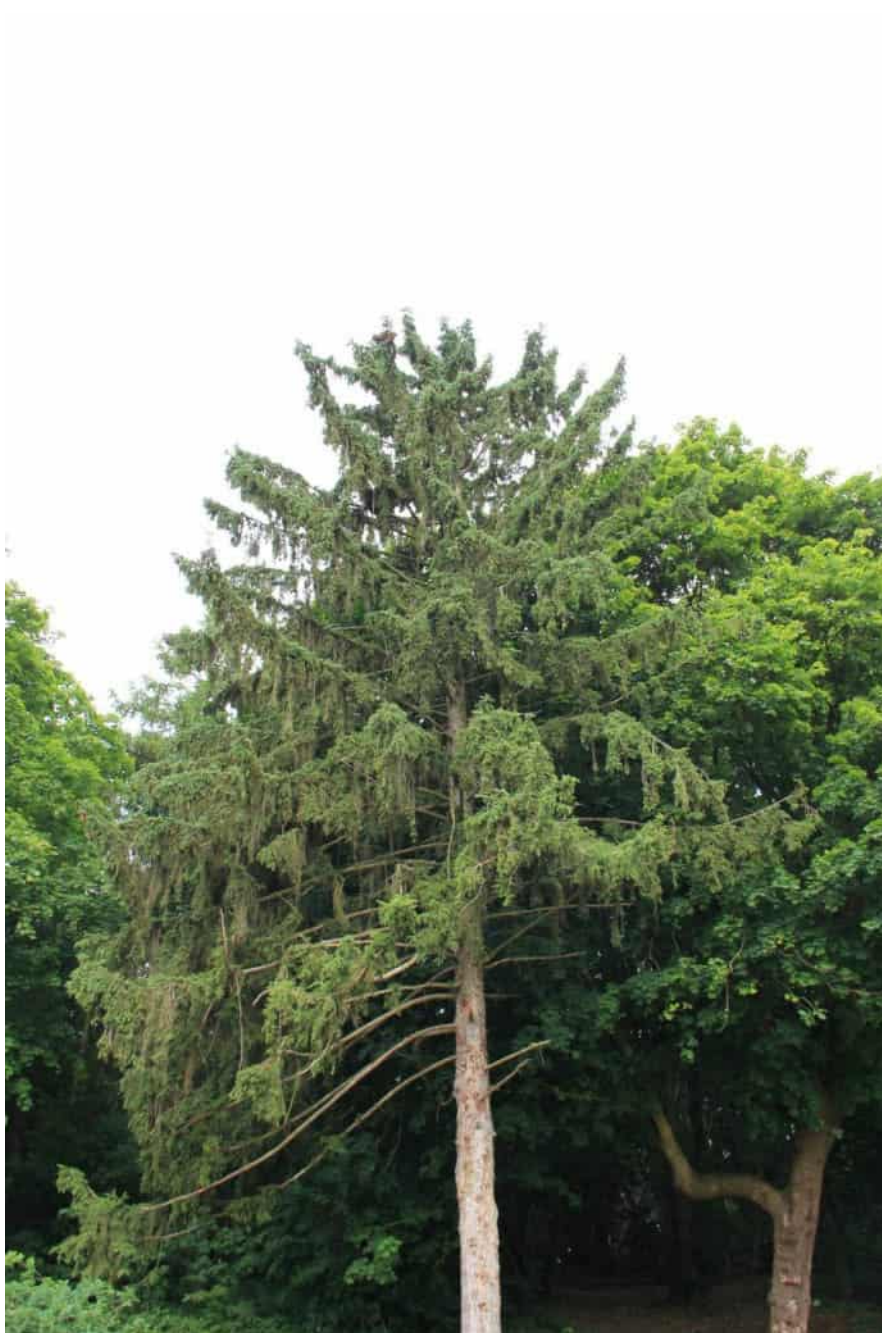
Fichte – Baum Nr. 22

innerer Kronenbereich der Fichte ist kahl

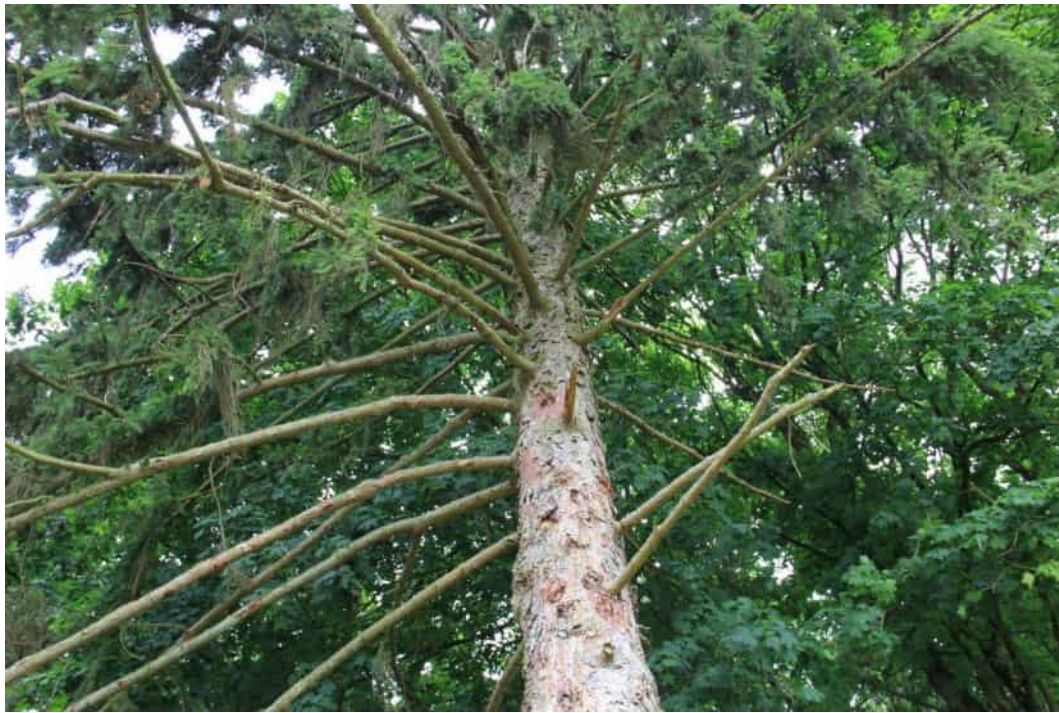
Harzfluss im Stammbereich der Fichte
