Stadt Grevesmühlen

Vorstellung von Varianten für die Neuerrichtung eines Kunstrasenplatzes auf der Sportanlage "Am Tannenberg"

Gutachten

zur Kontrolle der Stand- und Bruchsisicherheit eines Baumbestandes im Bereich des Sportplatzes Tannenberg in 23936 Grevesmühlen

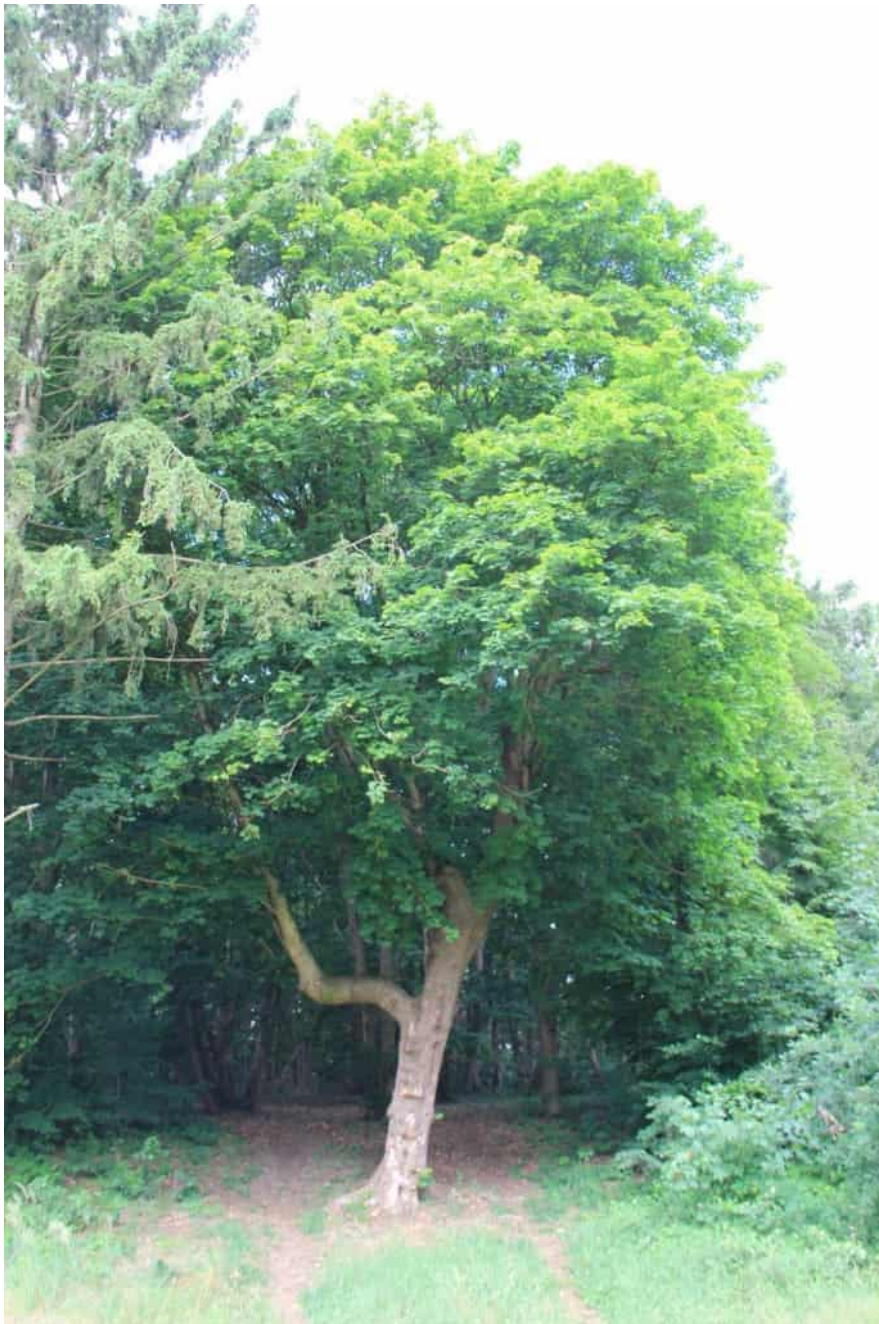
wenig wüchsige Vitalität

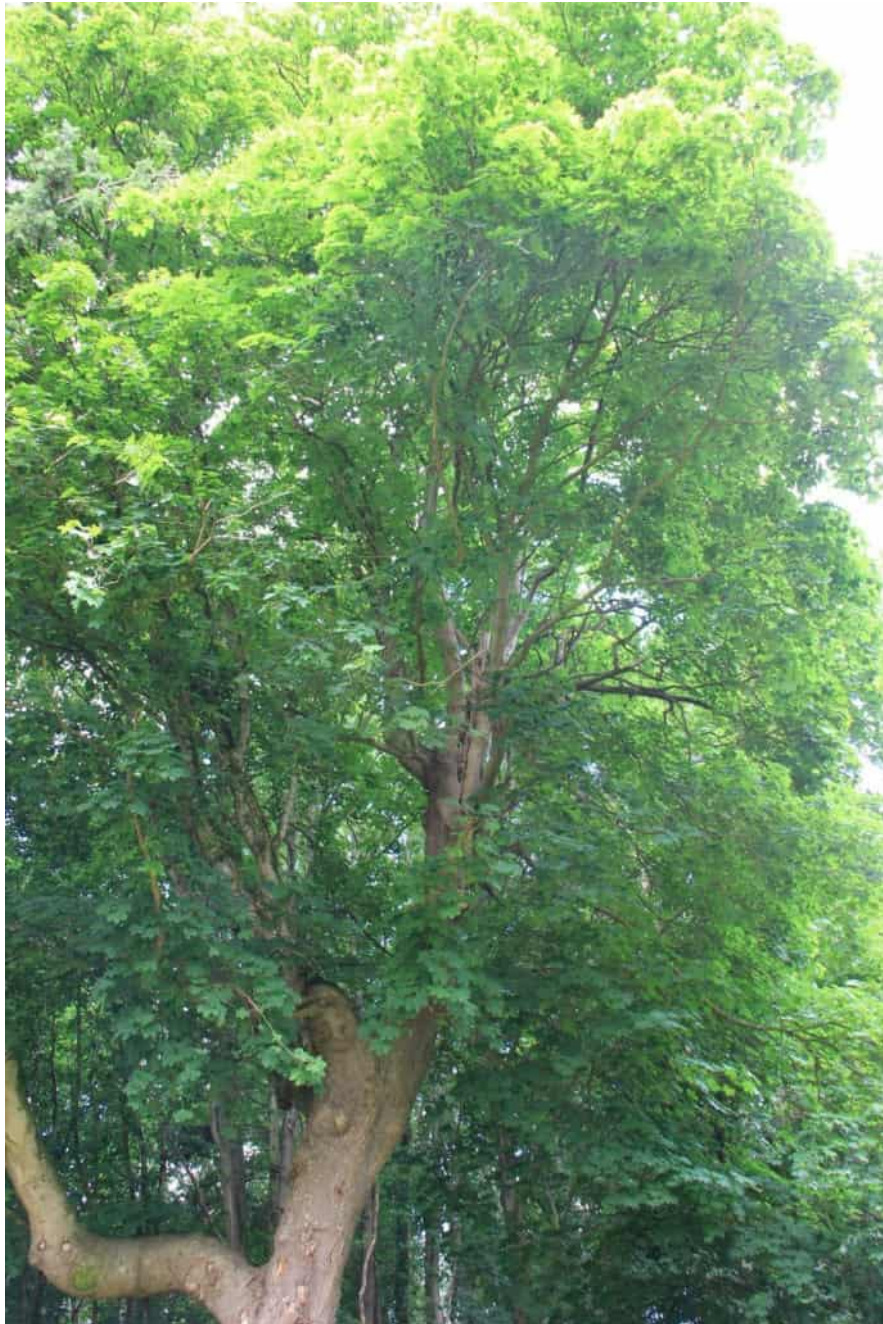
terminaler Stämmeling bis in die Gabel trocken

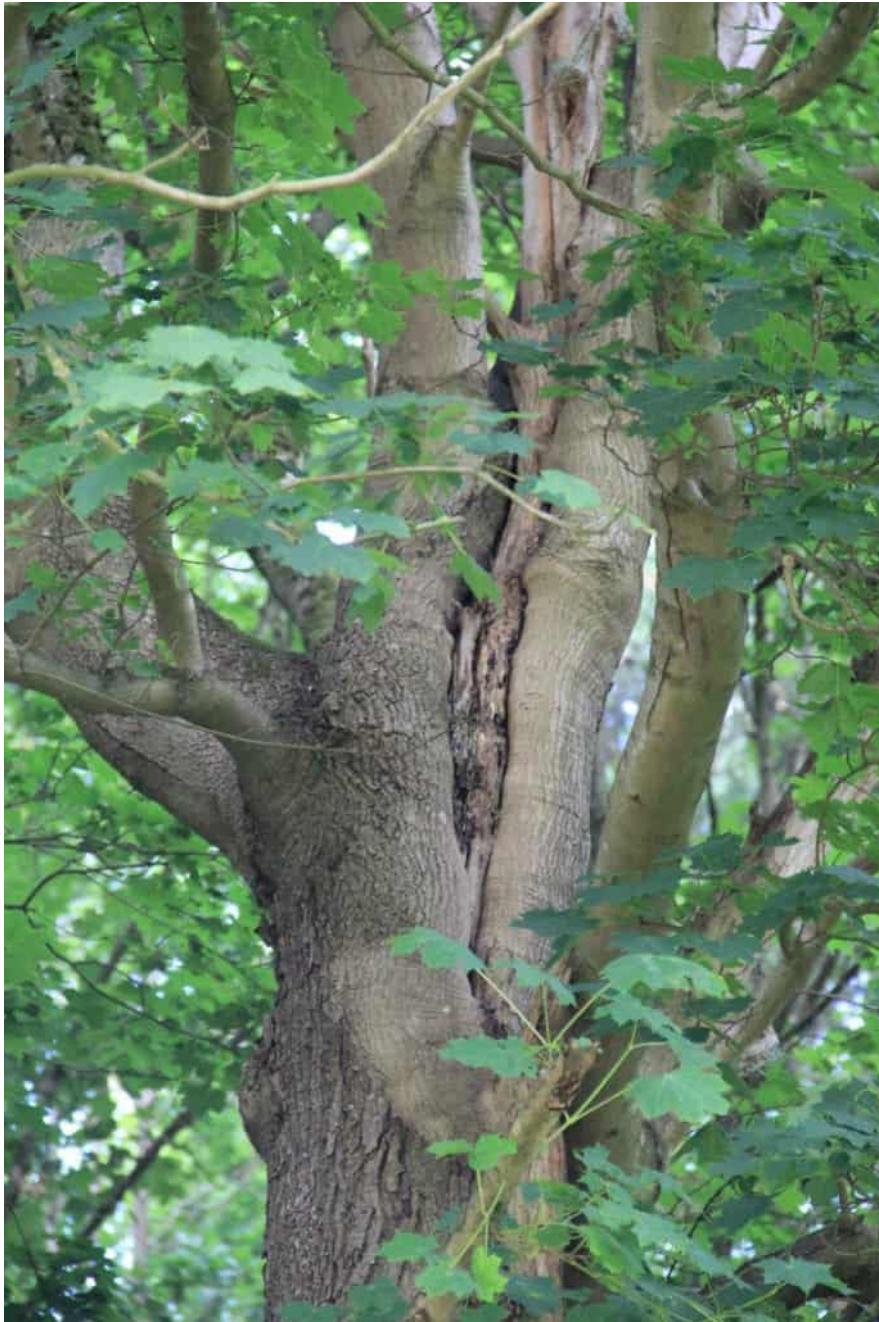
Trockenholzbildung bis in den Starkastbereich

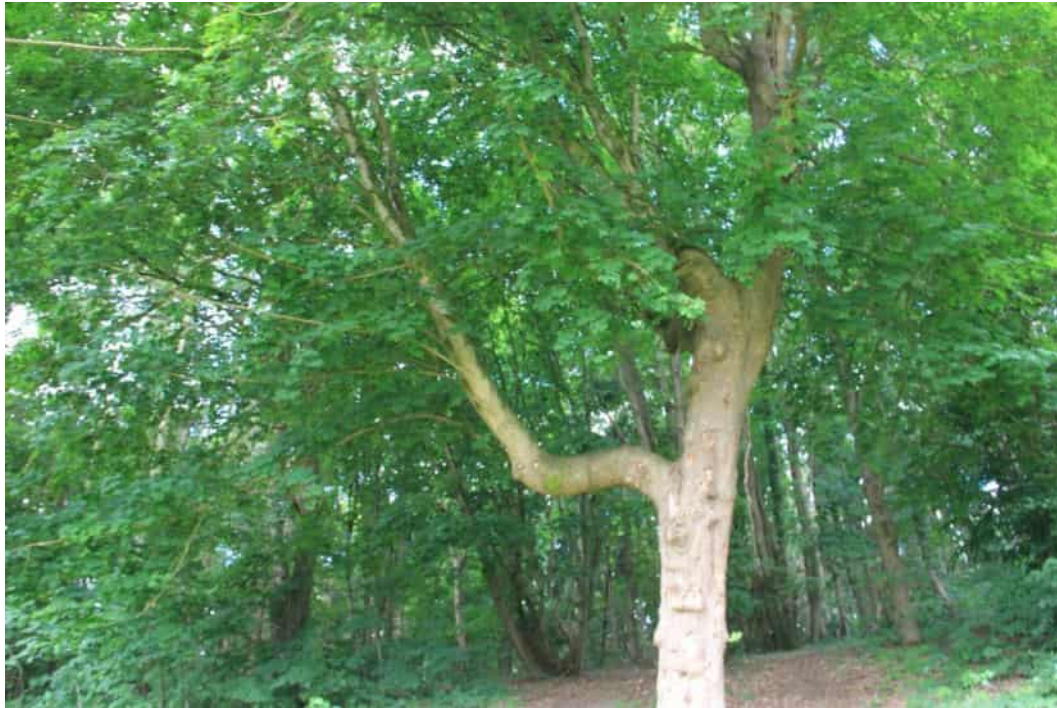
Rindenablösungen an der Druckseite

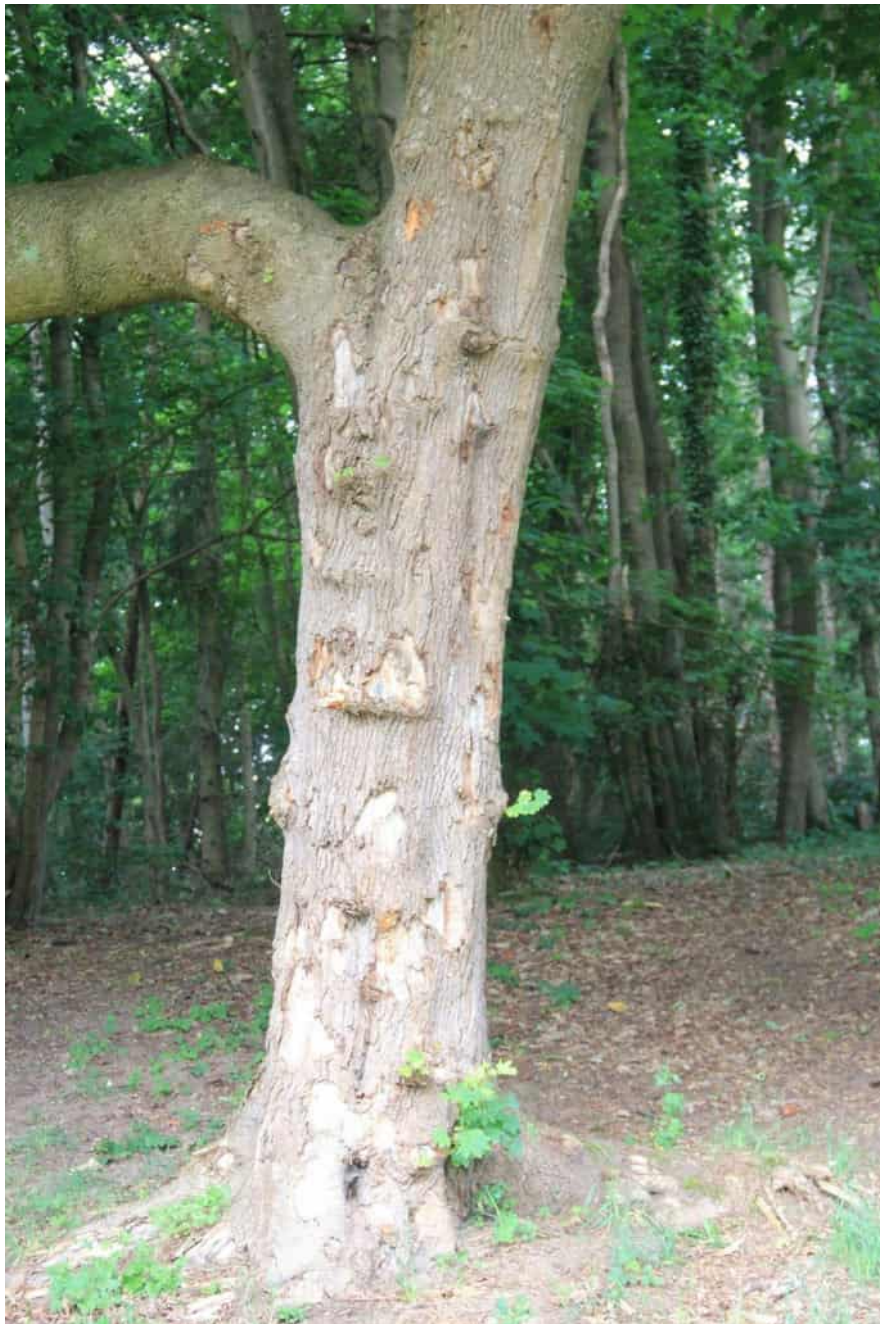
Schranktürklappen daneben vorgelagerte Querfaserakkumulation

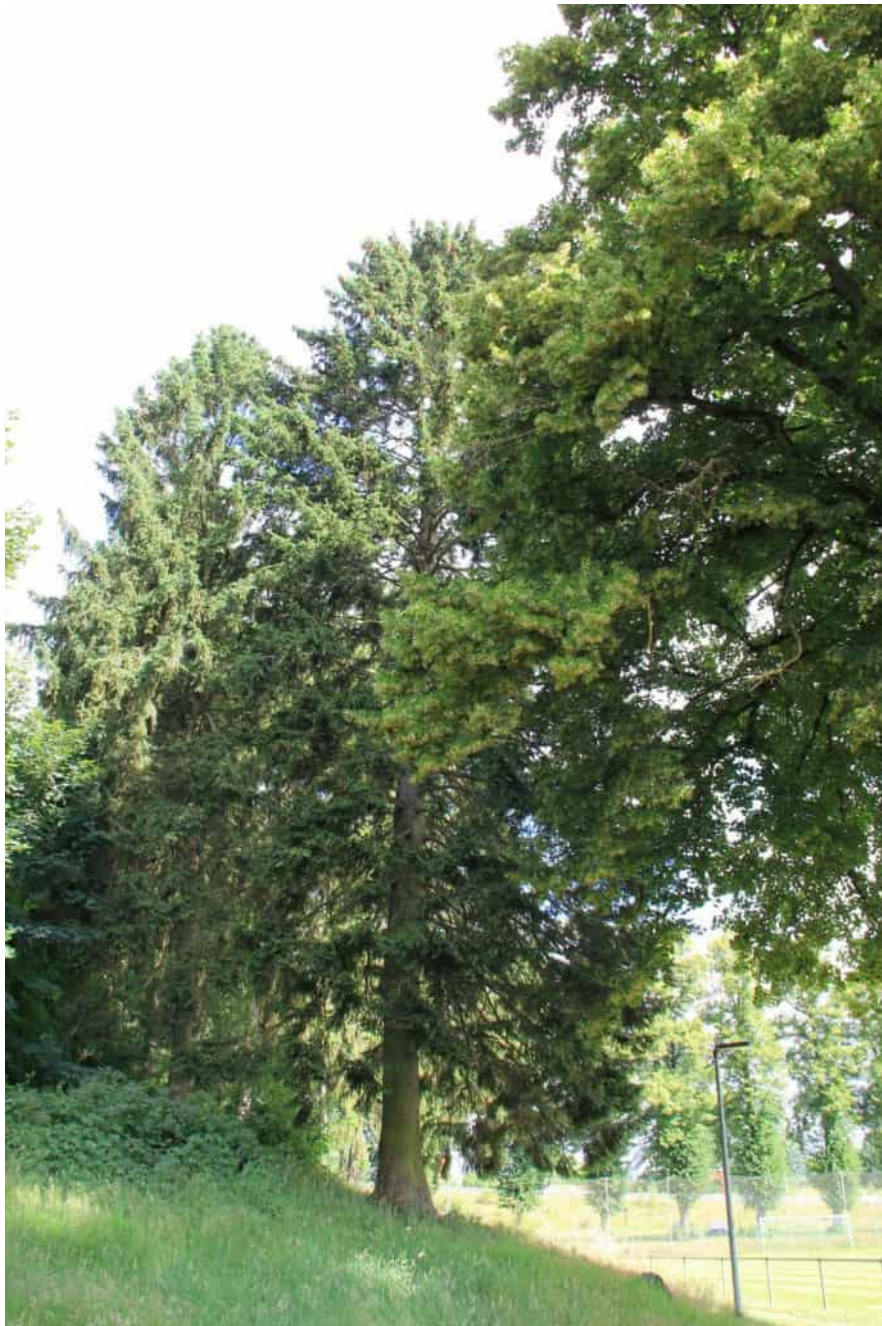
wenig wüchsige Nadelbesatz

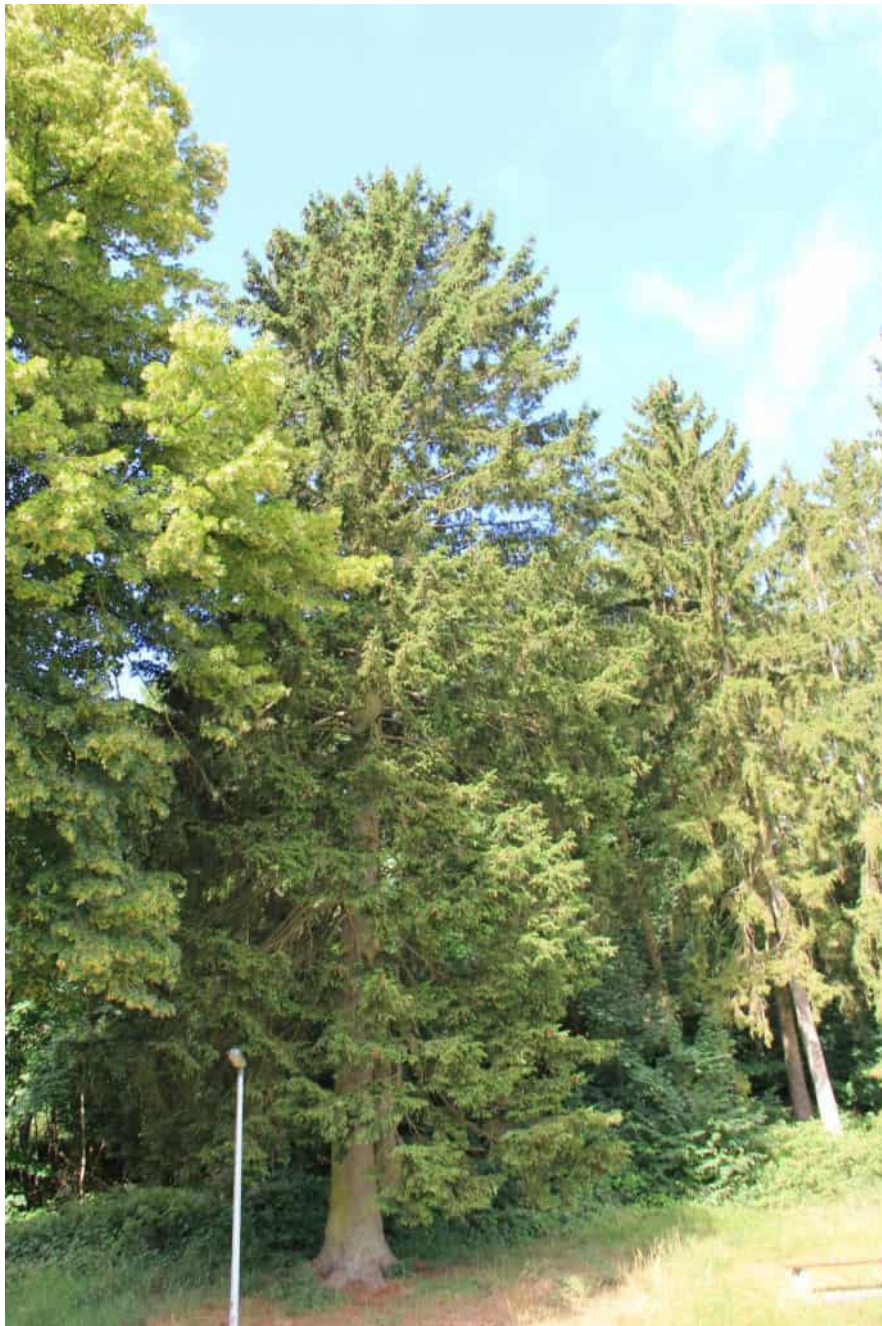
Nadelverlust im Kronenbereich

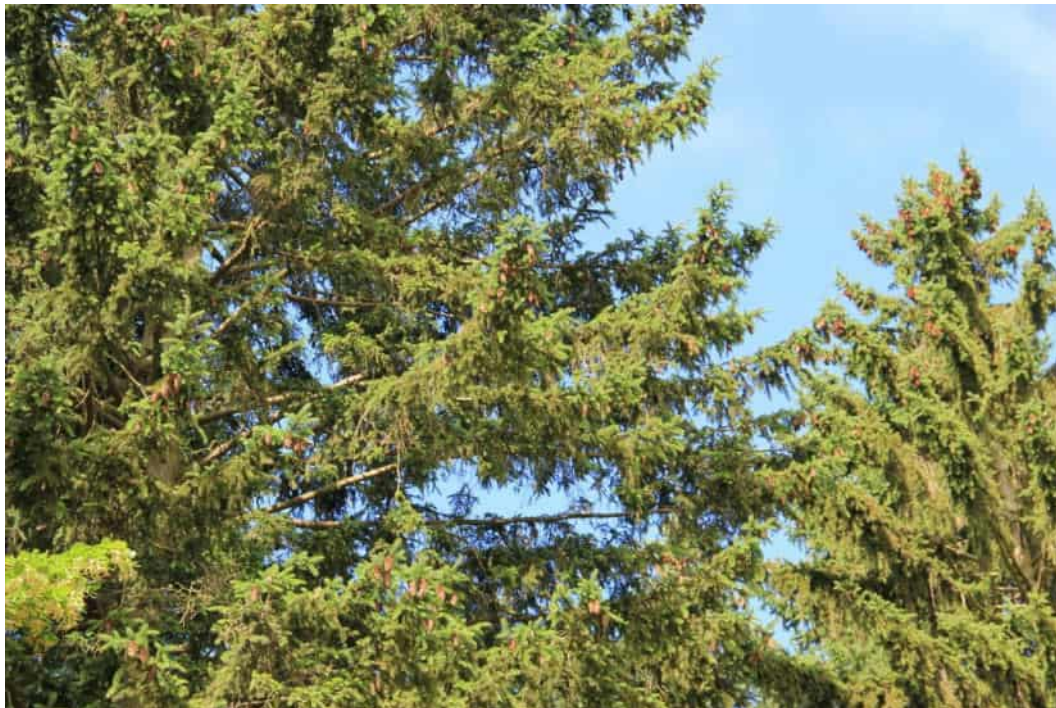
kahle Krone im Innenbereich

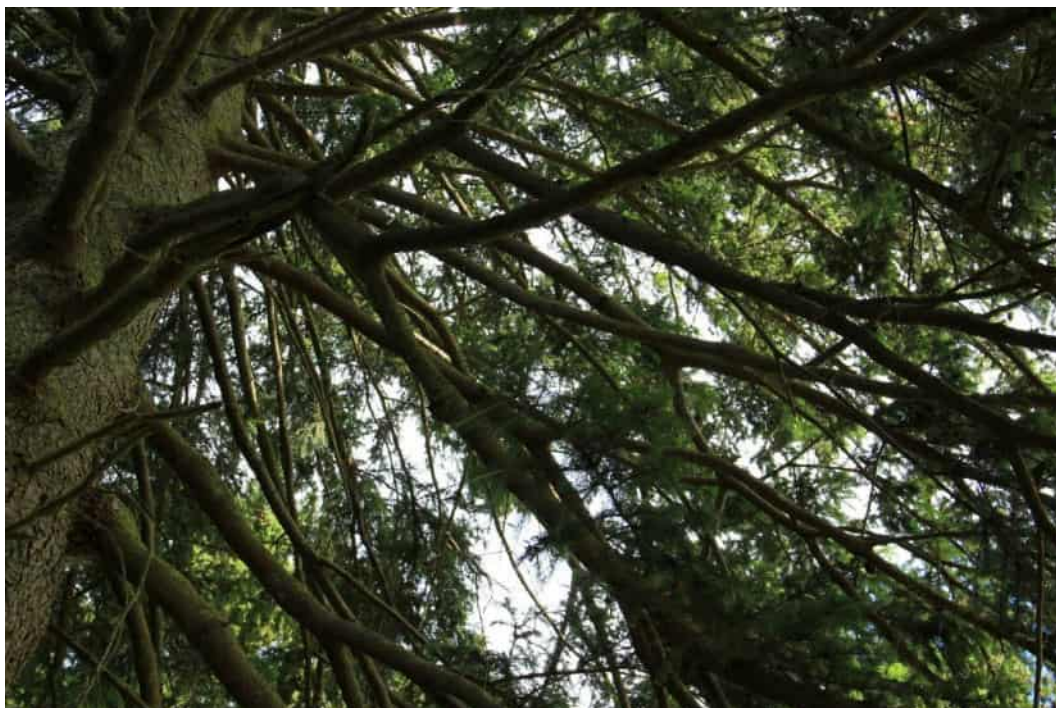
kahle Krone im Innenbereich

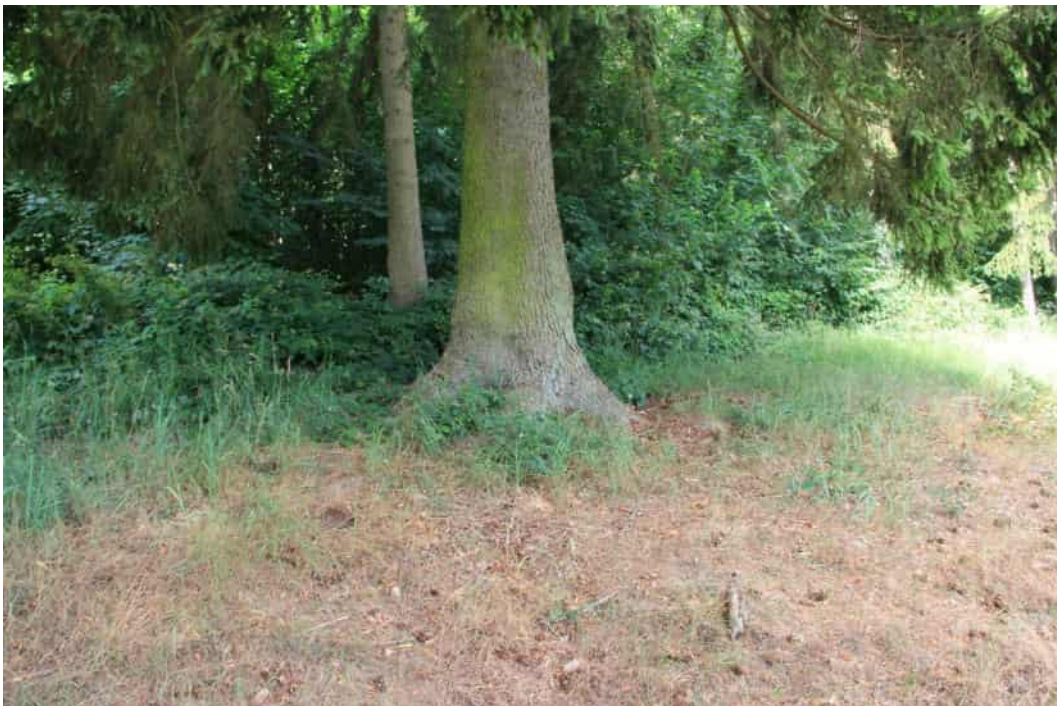
beulig wirkender unterer Stammbereich

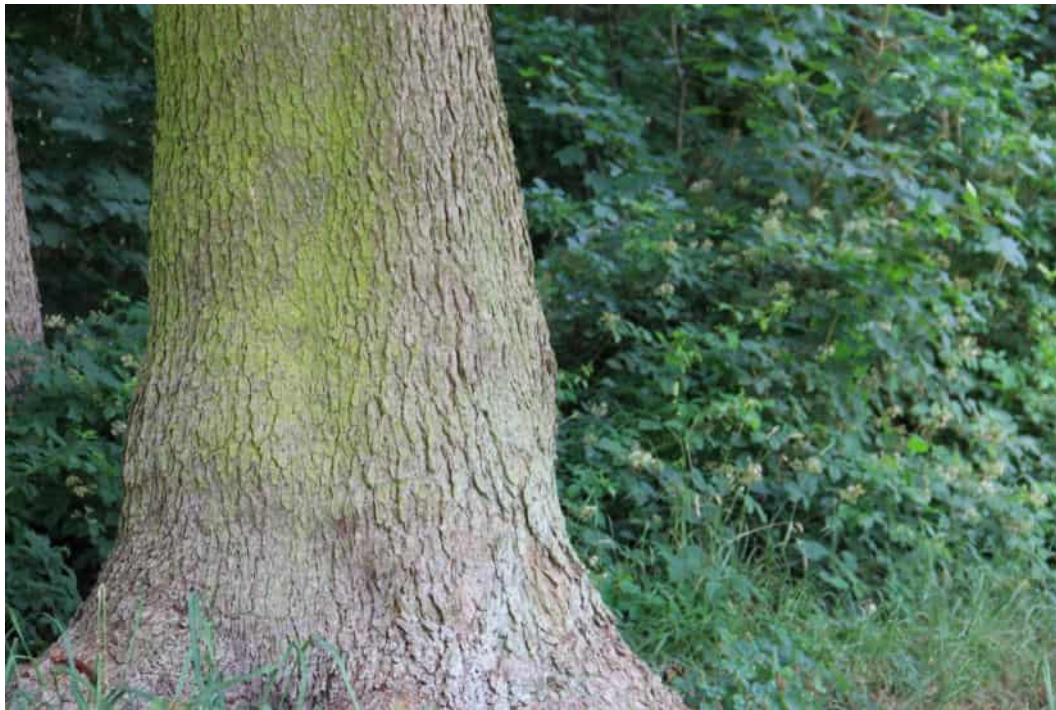
beulig wirkender unterer Stammbereich

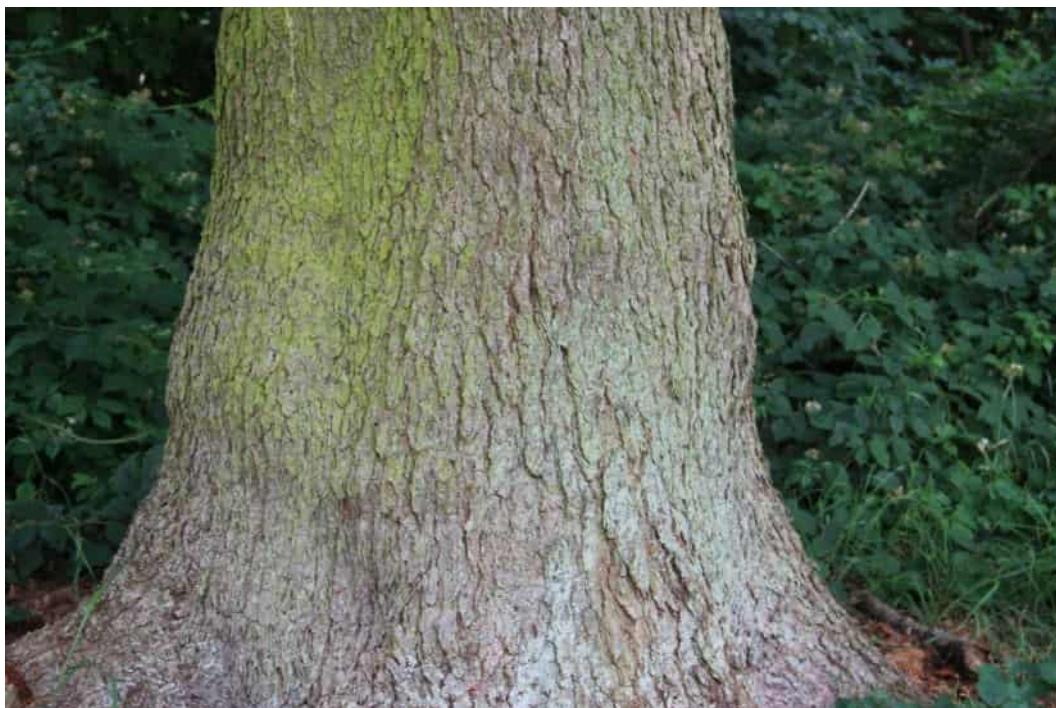
schwere Krone und Stamm drücken die Wurzeln hoch

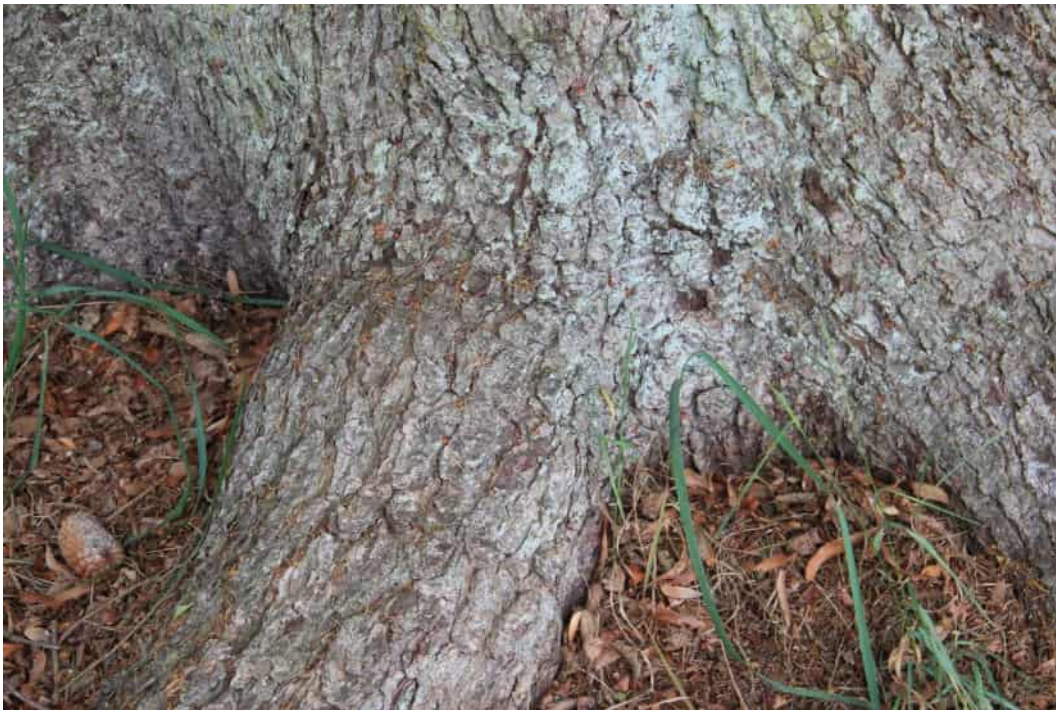
schwere Krone und Stamm drücken die Wurzeln hoch

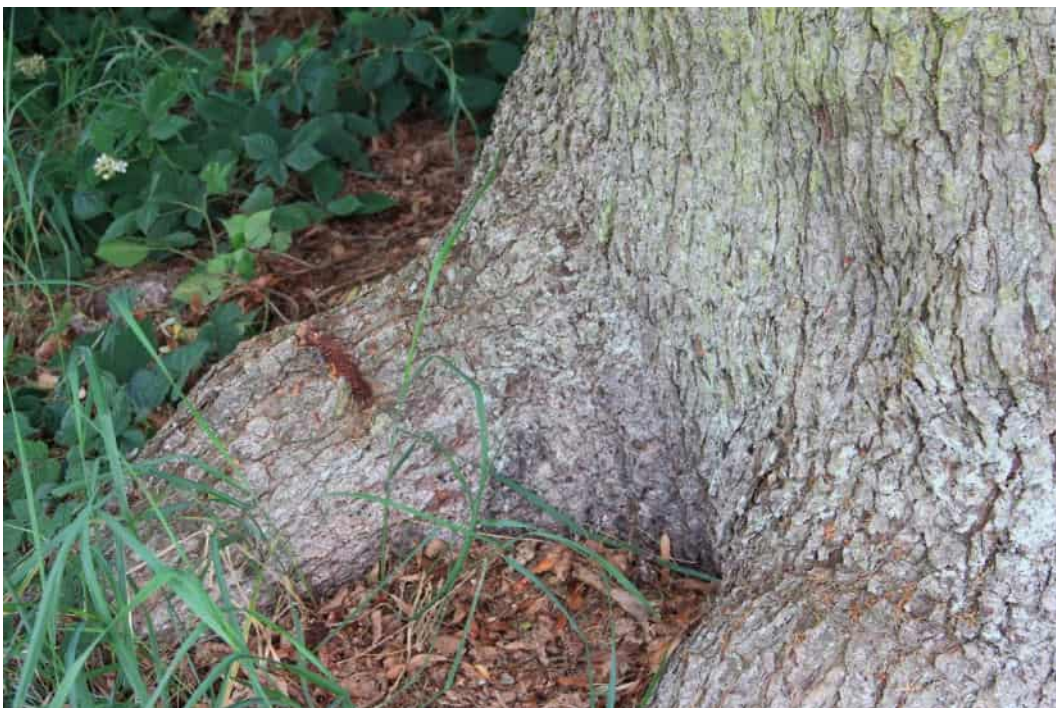
Fichte rutscht langsam nach vorne

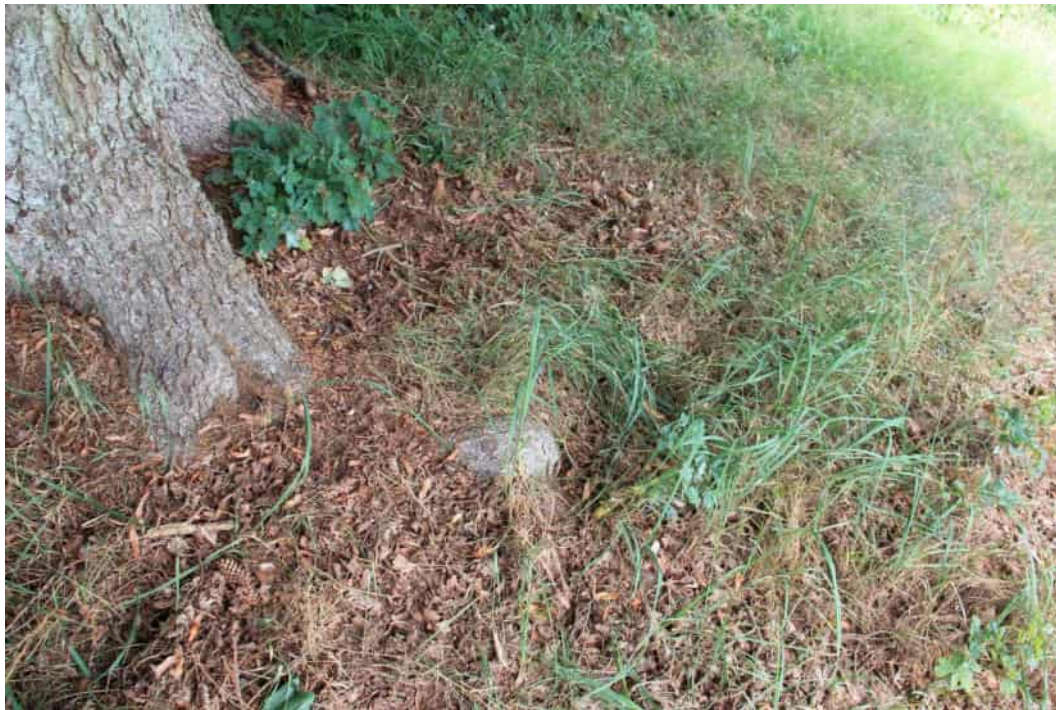
Fichte rutscht langsam nach vorne

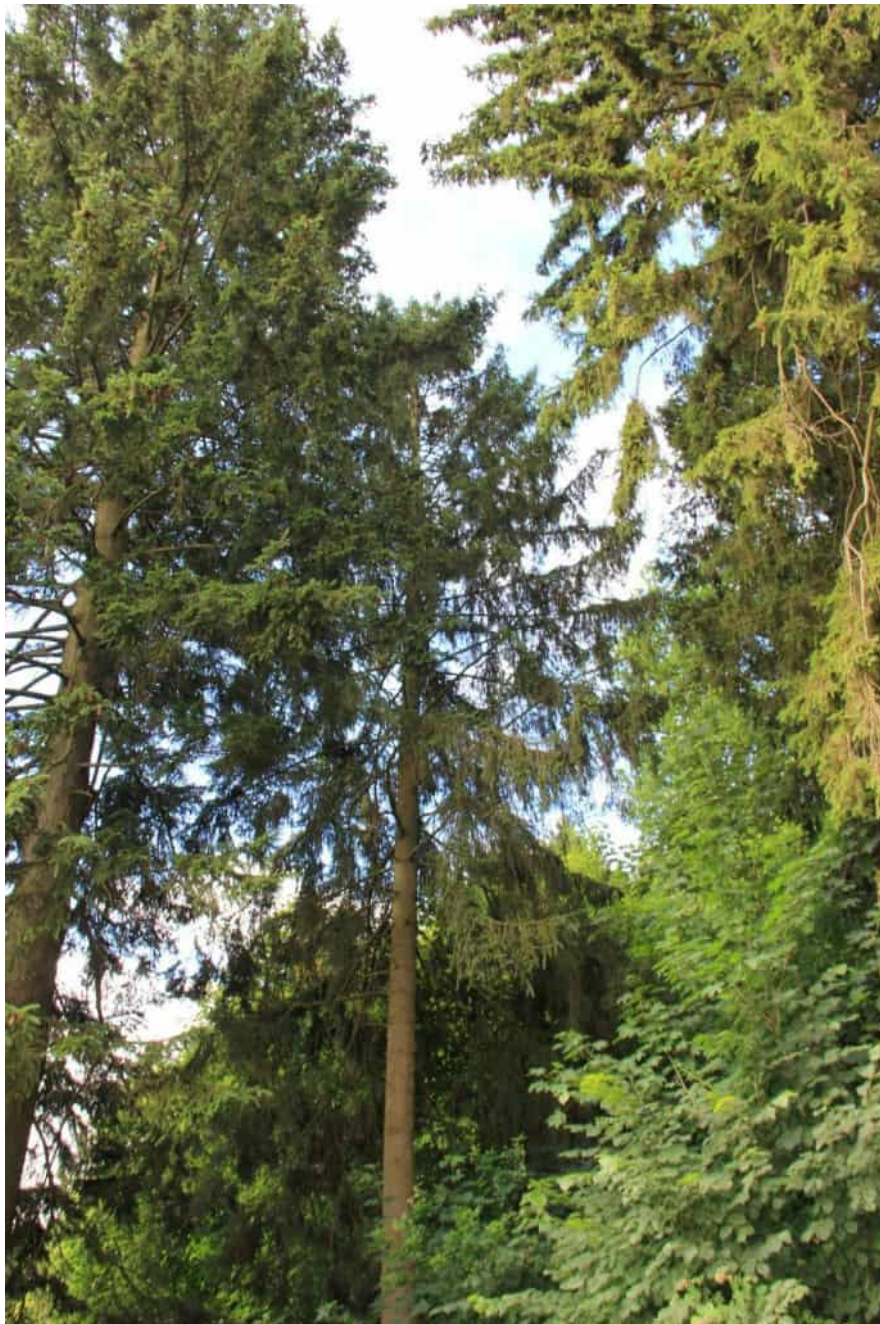
Standort der Fichte – Baum Nr. 25

- wenig wüchsige Vitalität
- einseitige Krone durch Baum Nr. 24
- steht direkt hinter Baum Nr. 24
- komplett kahlend
- nadelt
- Schädlinge
- hoher Stamm
- kaum Zuwachs
- wird freigestellt

wenig wüchsige Vitalität

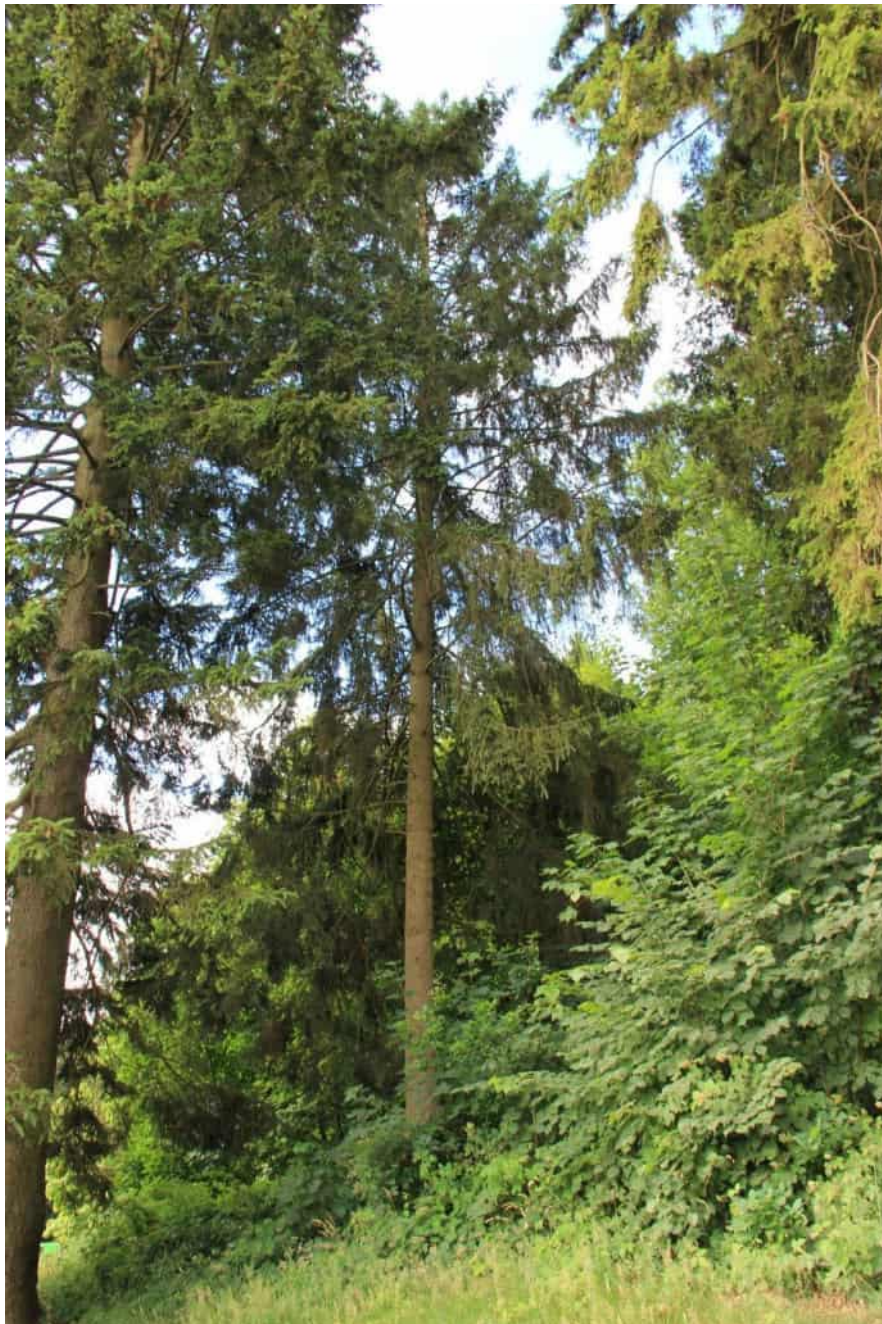
Standort hinter Baum Nr. 24

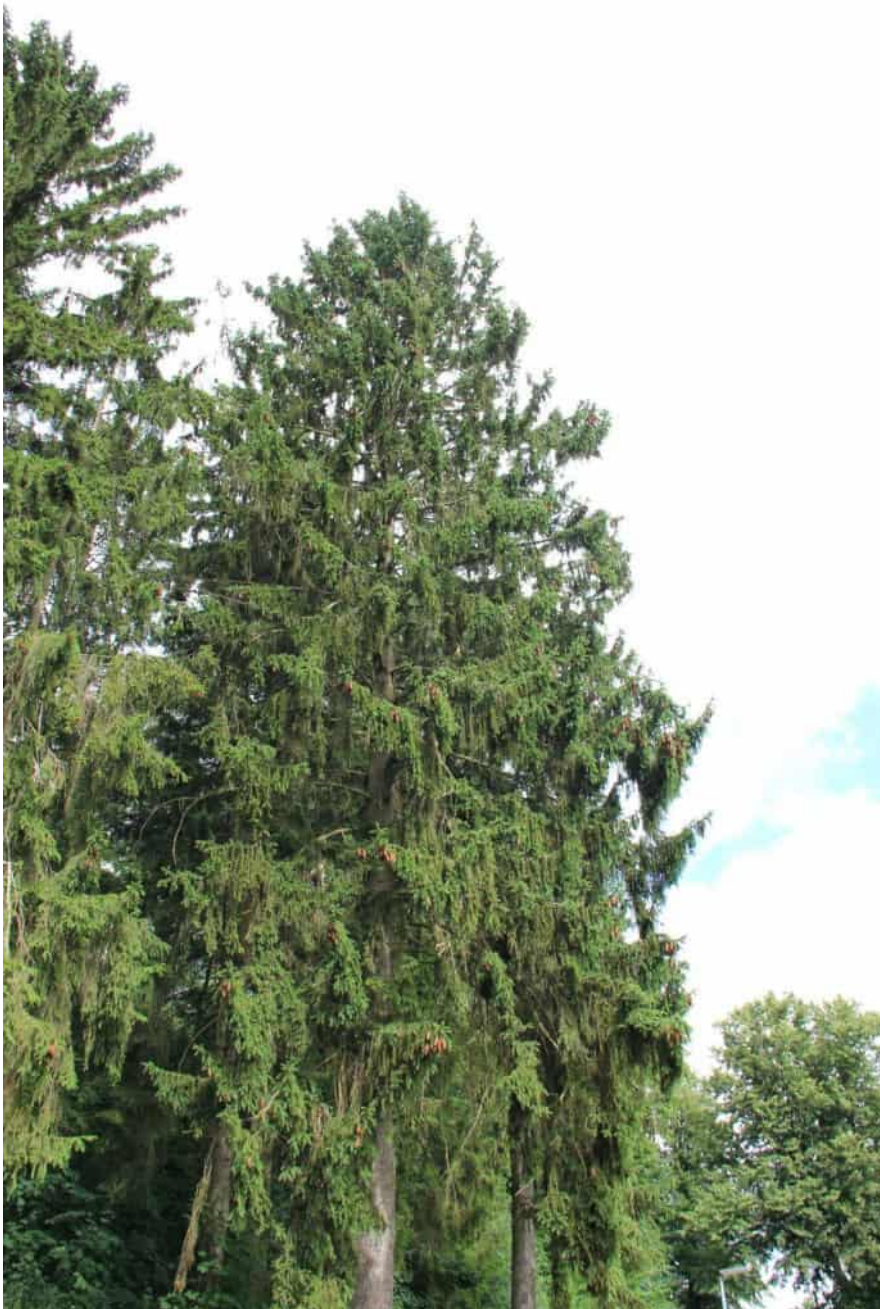
Fichte – Baum Nr. 26

Im Kronenraum der Fichte sind bereits Brüche zu erkennen. Die Vitalität der Fichte nimmt weiter ab. Durch vorhandene Wurzelfäule ist die Fichte ein stand- und bruchgefährdeter Baum, der zudem an seinem Standort nach vorne rutscht.

- wenig wüchsige Vitalität
- einseitig Krone
- innen komplett und trocken
- nadelt
- außen nur wenig begrünt
- erste Leckstellen am Stamm
- Brüche in der wegseitigen Unterkrone
- fast kein Zuwachs
- beuliger unterer Stamm
- oberflächige Wurzeln
- Wurzelschäden neben aufgestellter Bank
- Schäden bis in den Starkwurzelbereich
- steht im Hang
- rutscht nach vorne

Die Fichte sollte gefällt werden, da die Stand- und Bruchsicherheit nicht mehr gegeben ist.

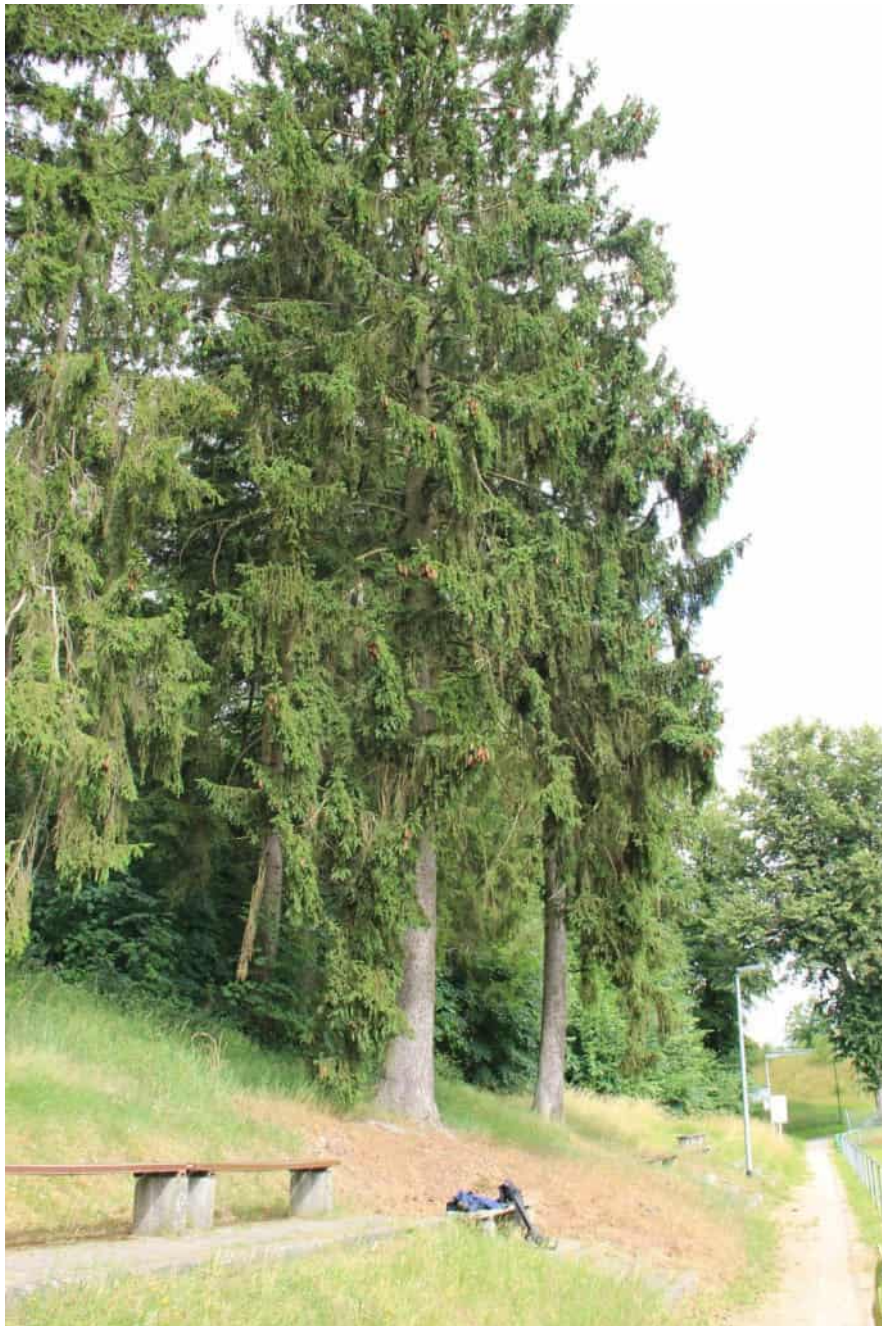
Standort der Fichte in einem Hang

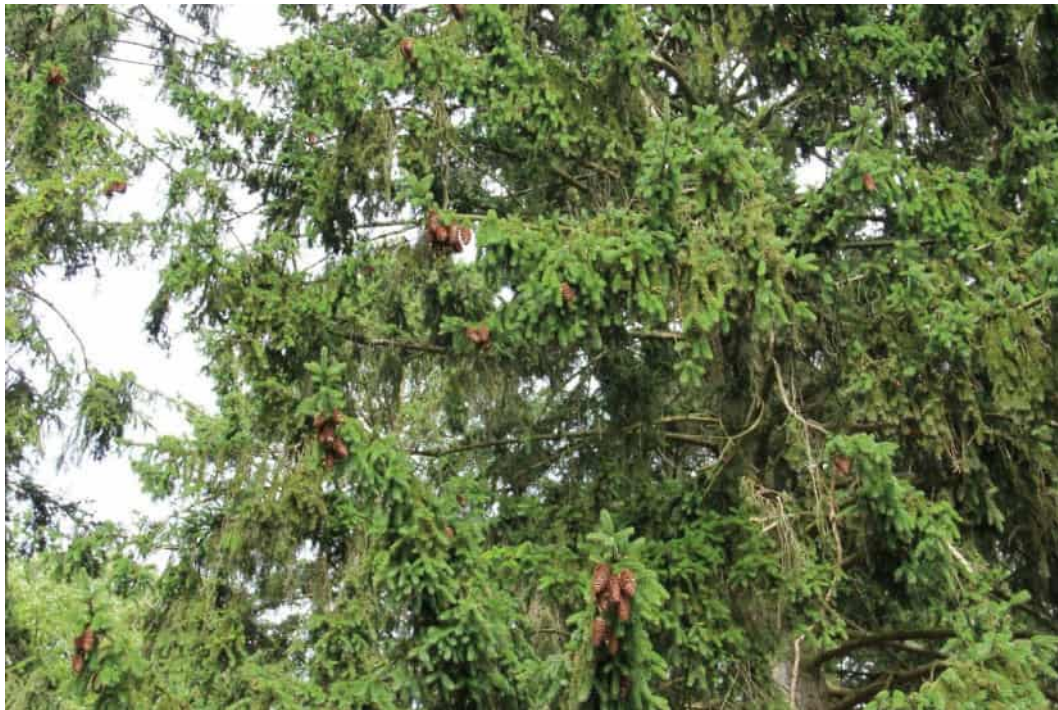
wenig wüchsiger Nadelbesatz

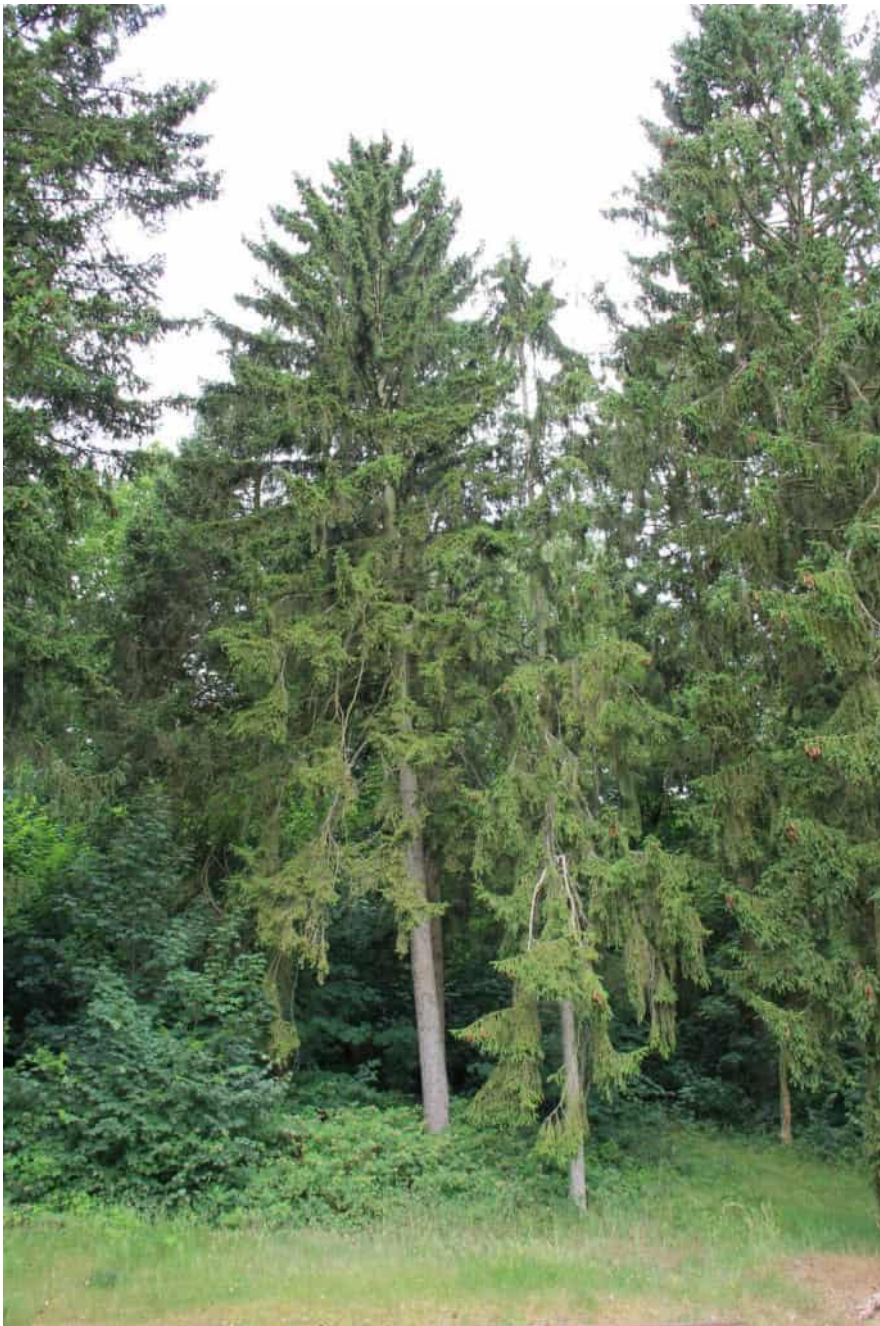
Standort der Fichten-Gruppe – Baum Nr. 27 bis Baum Nr. 30

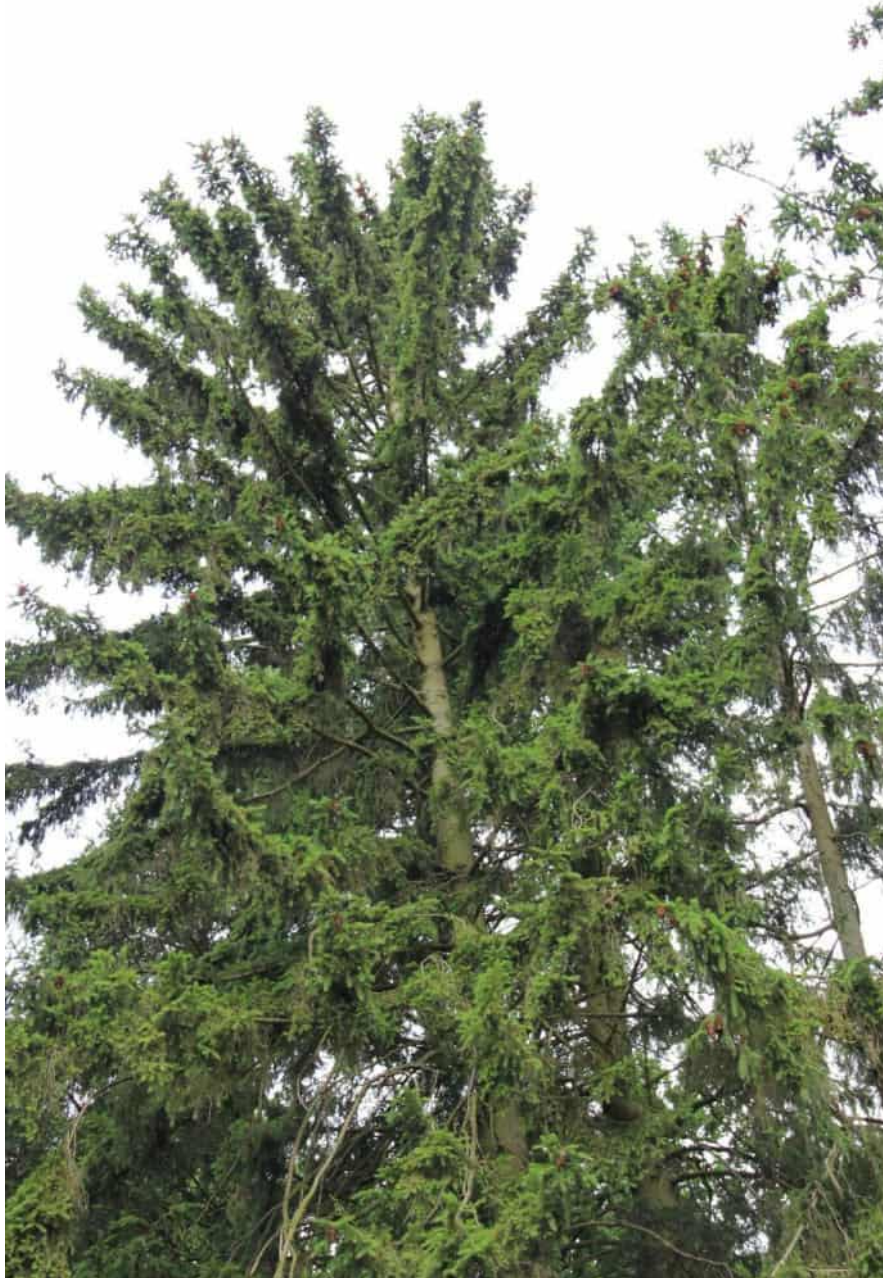
einseitige Kronen

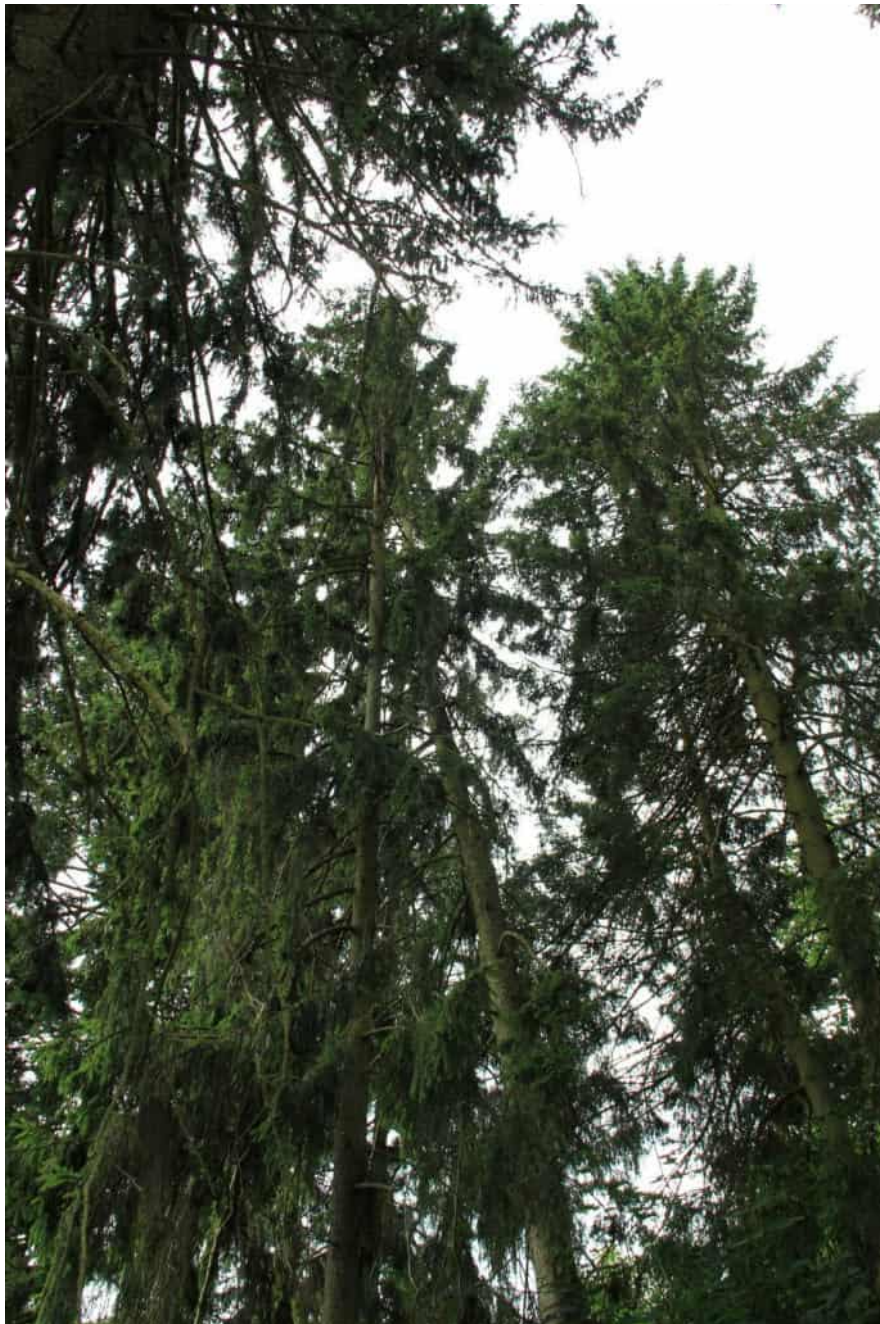
Innenkrone komplett verkahlend
