Stadt Grevesmühlen

Vorstellung von Varianten für die Neuerrichtung eines Kunstrasenplatzes auf der Sportanlage "Am Tannenberg"

Gutachten

zur Kontrolle der Stand- und Bruchsisicherheit eines Baumbestandes im Bereich des Sportplatzes Tannenberg in 23936 Grevesmühlen

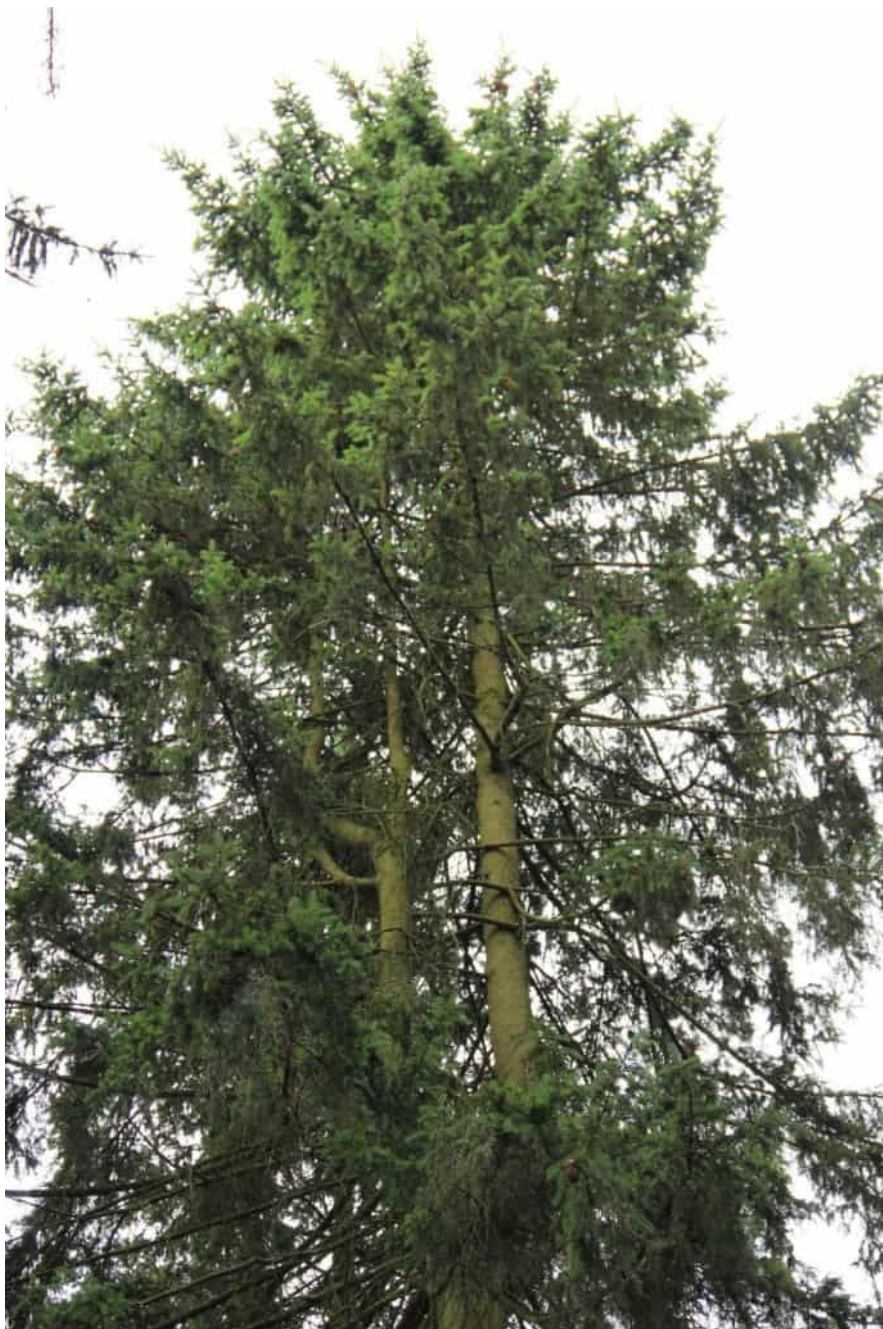
Innenkrone komplett verkahlend

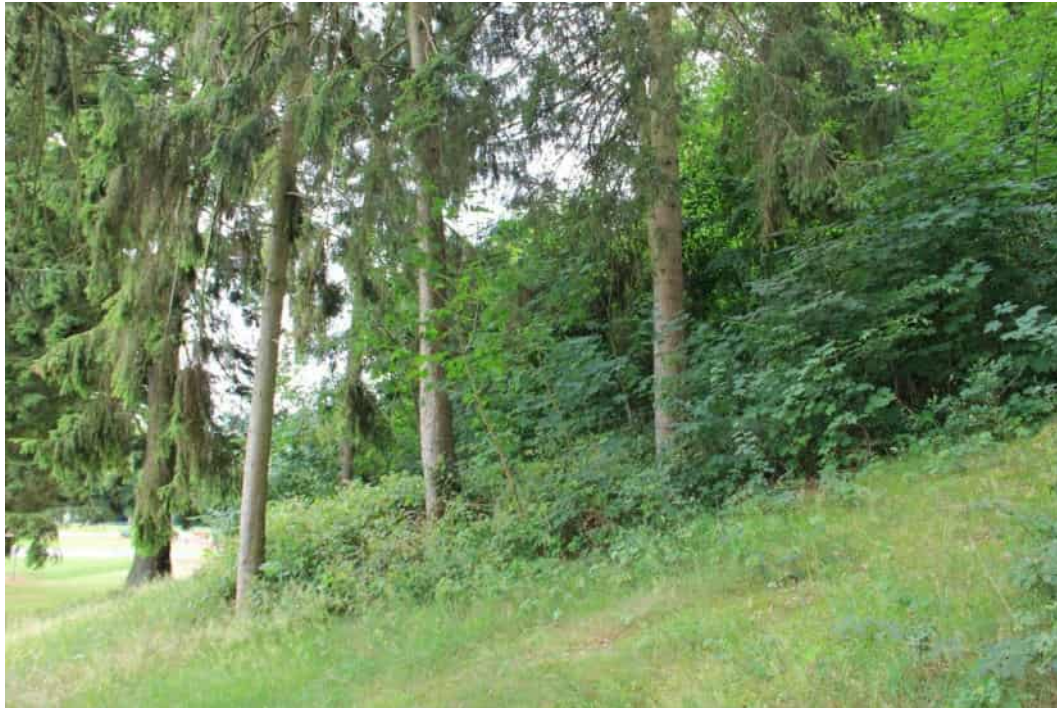
Standort der Fichten in leichter Hanglage

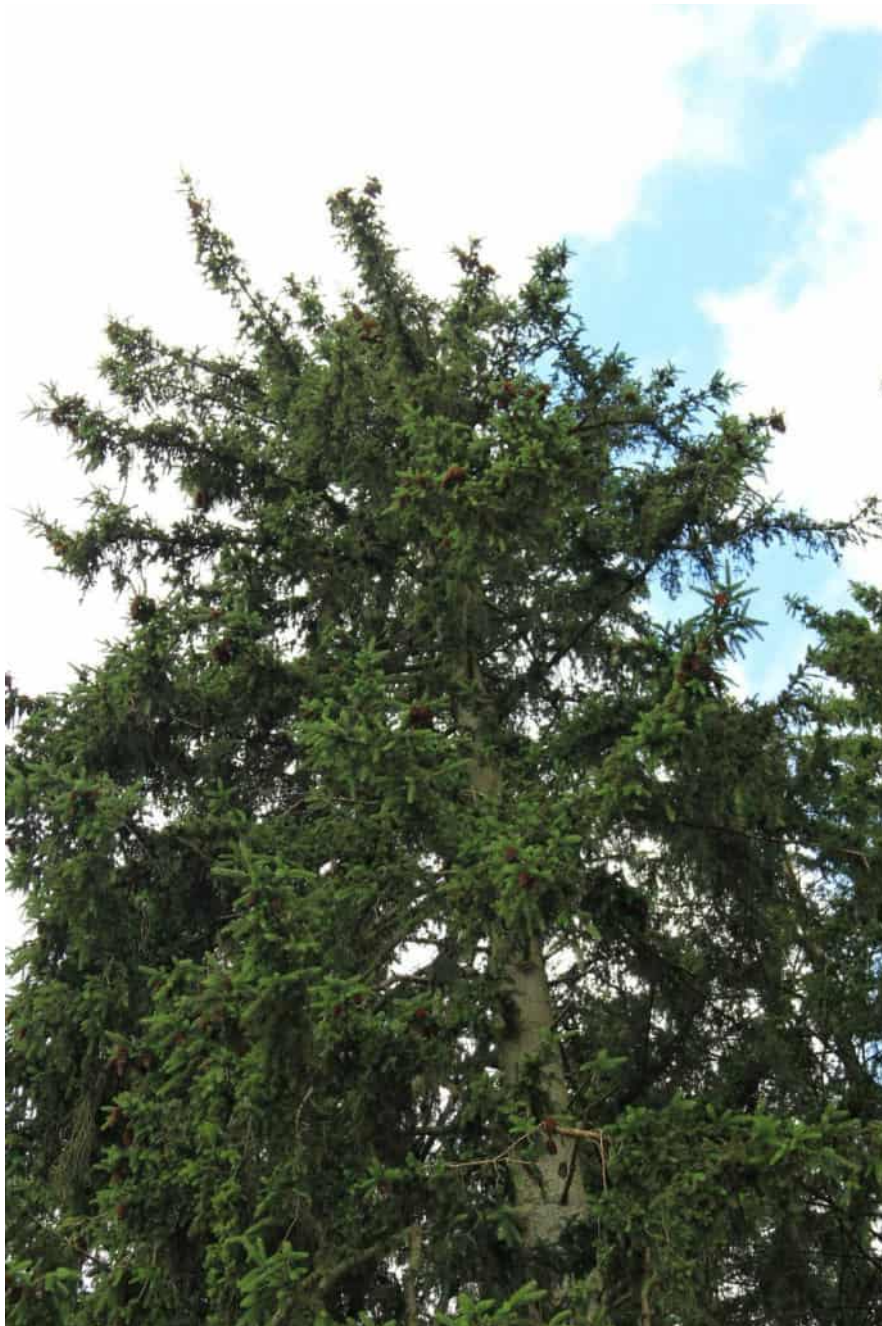
wenig wüchsige Vitalität

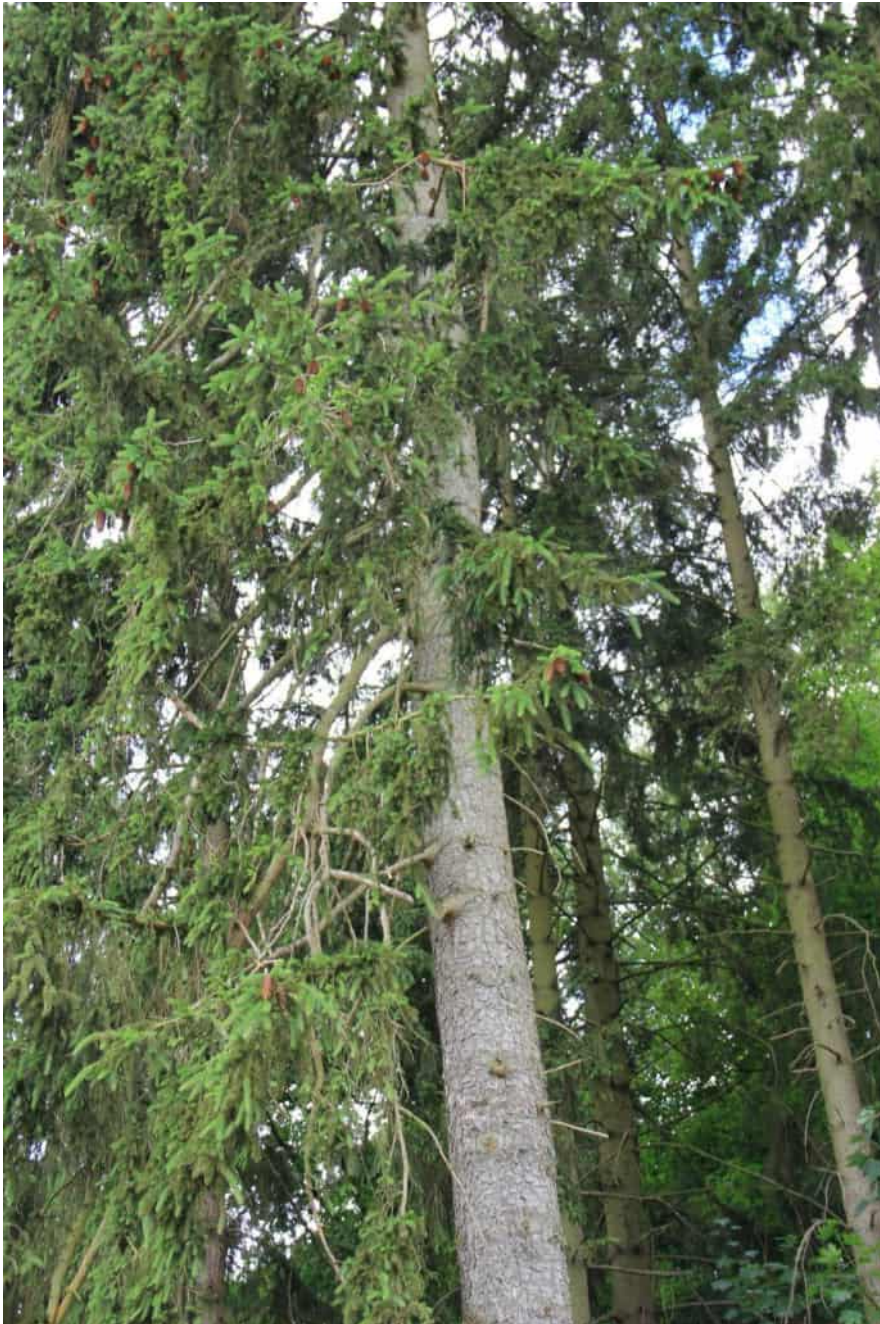
Kronenbereich innen kahl

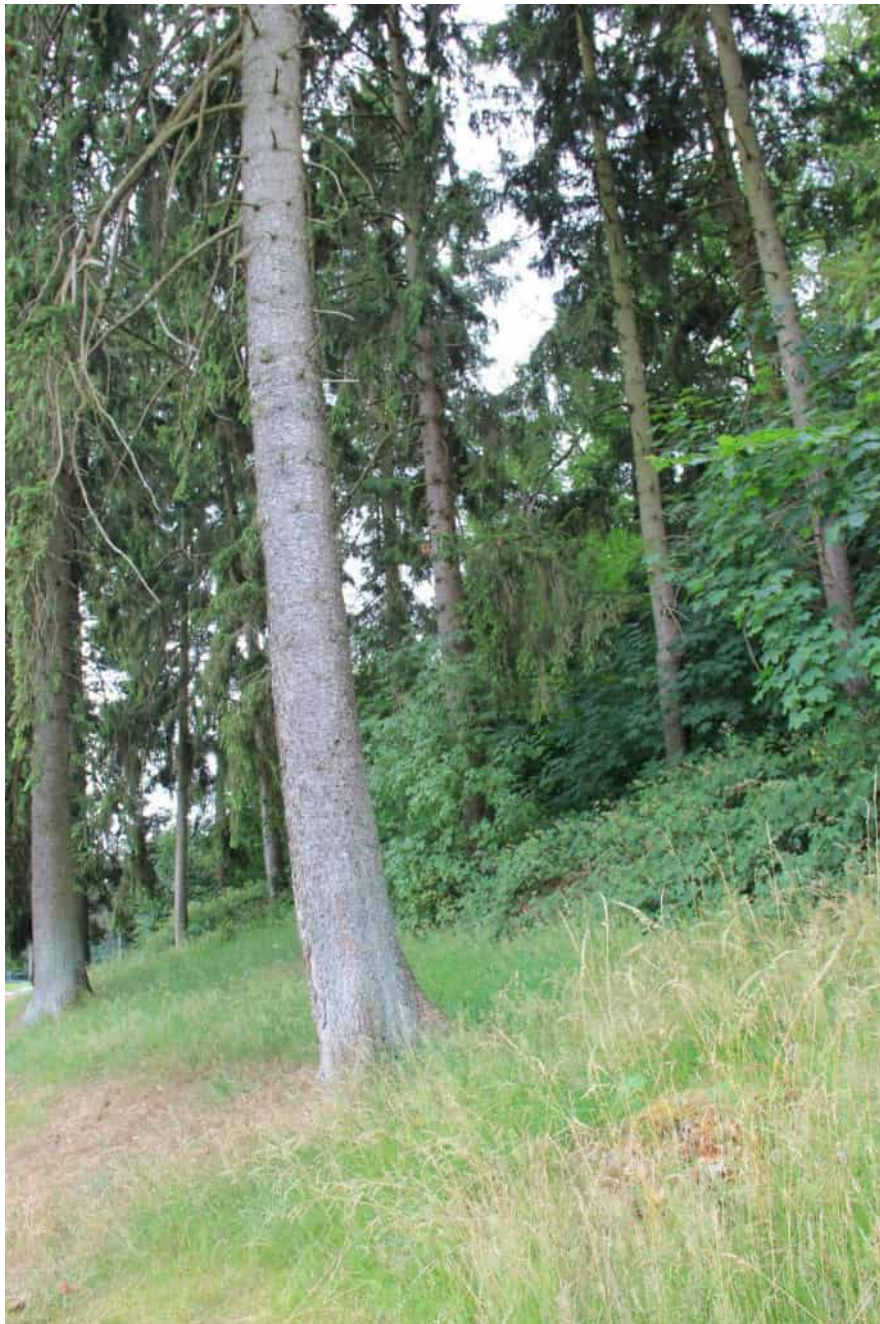
Standort steht im Hangbereich

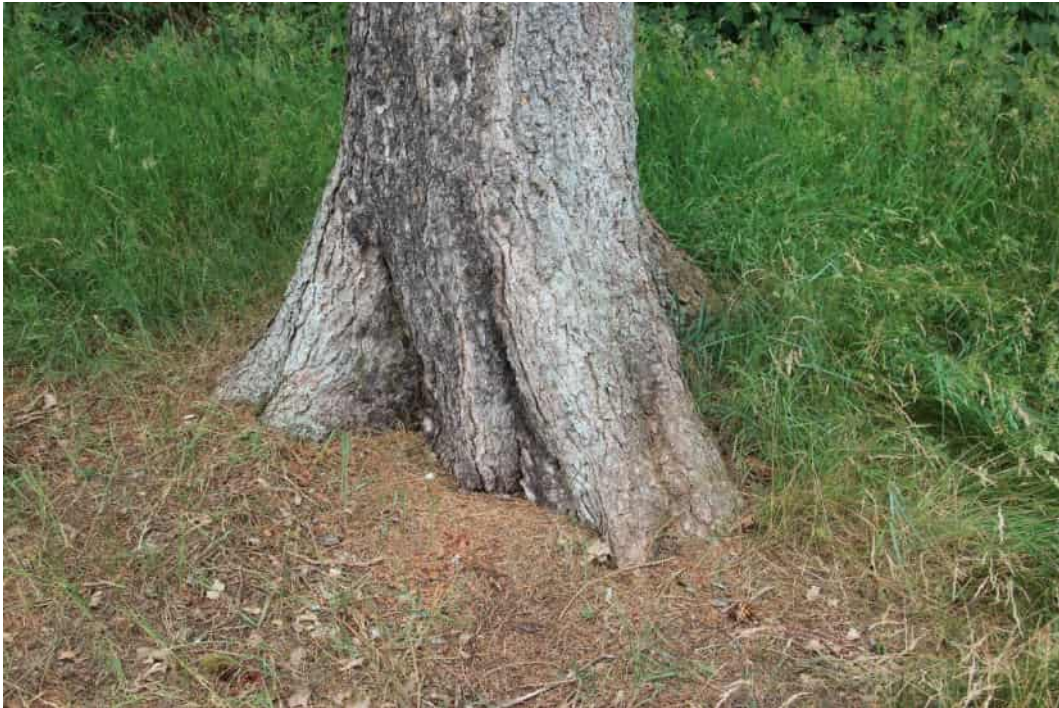
keine Druck- und Zugwurzelbildung

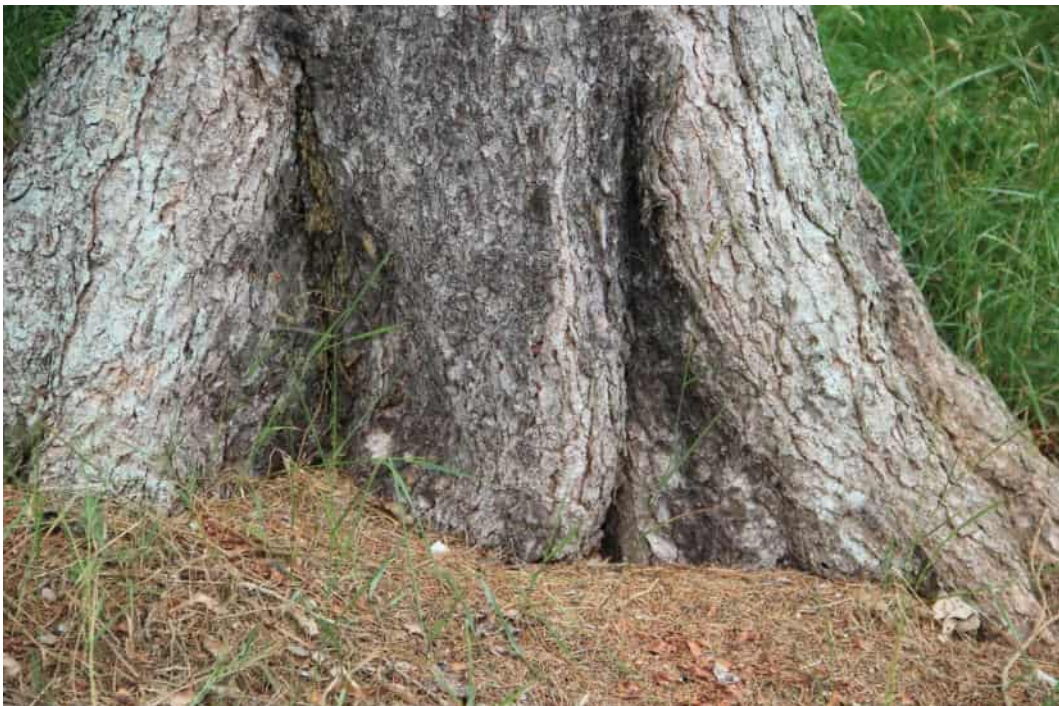
keine Druck- und Zugwurzelbildung

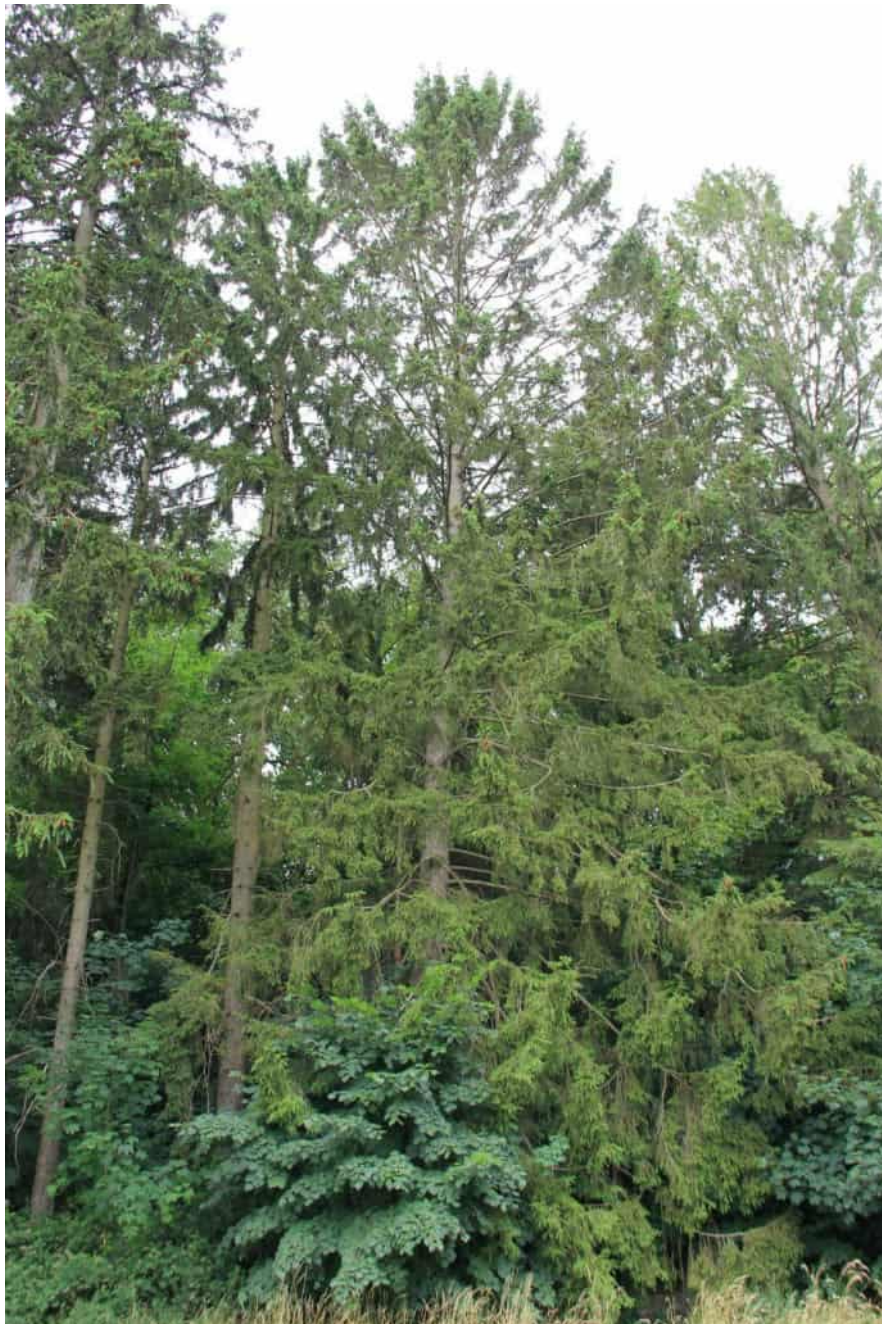
stark kahrender Kronenbereich

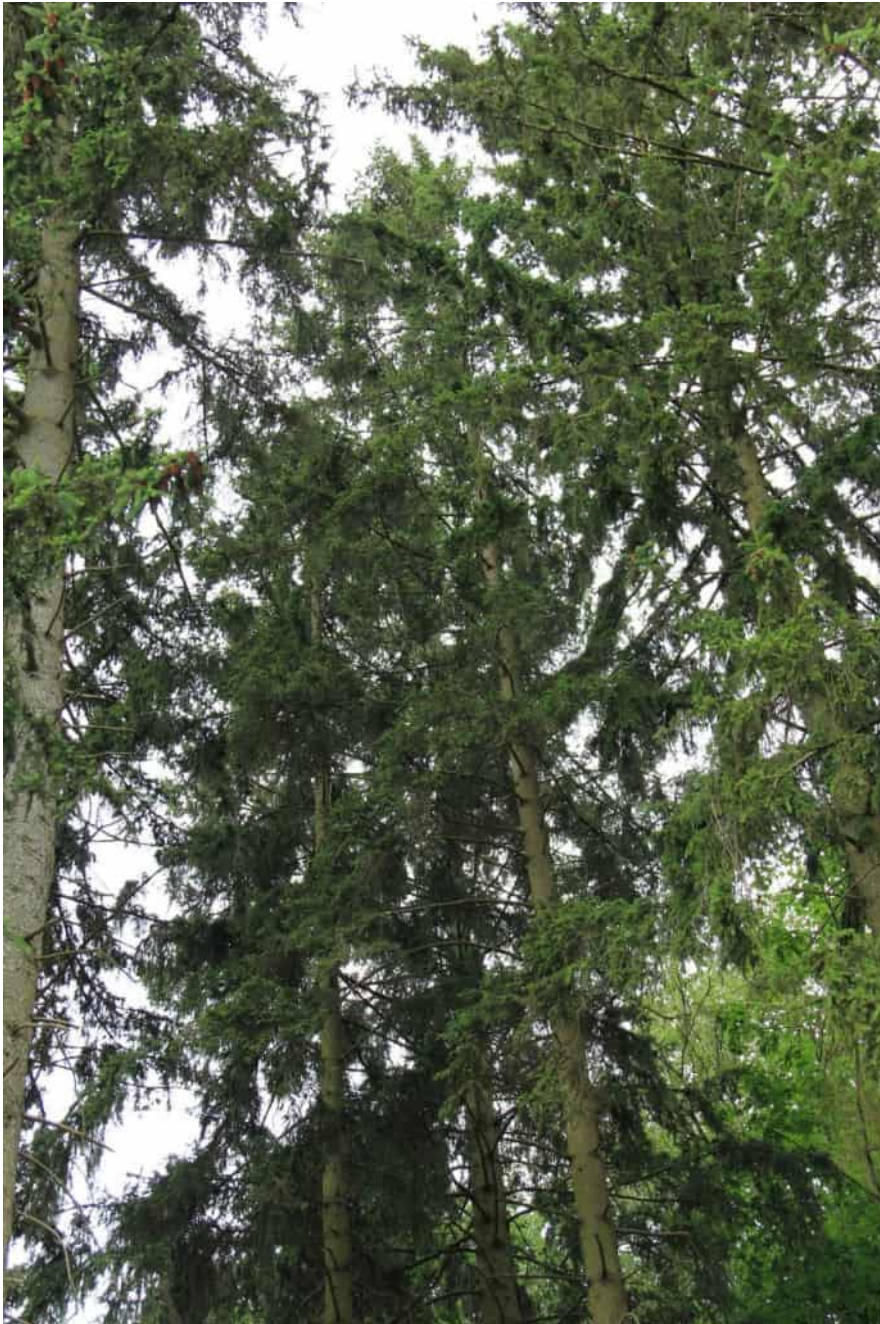
ausnadelnde Kronenbereiche

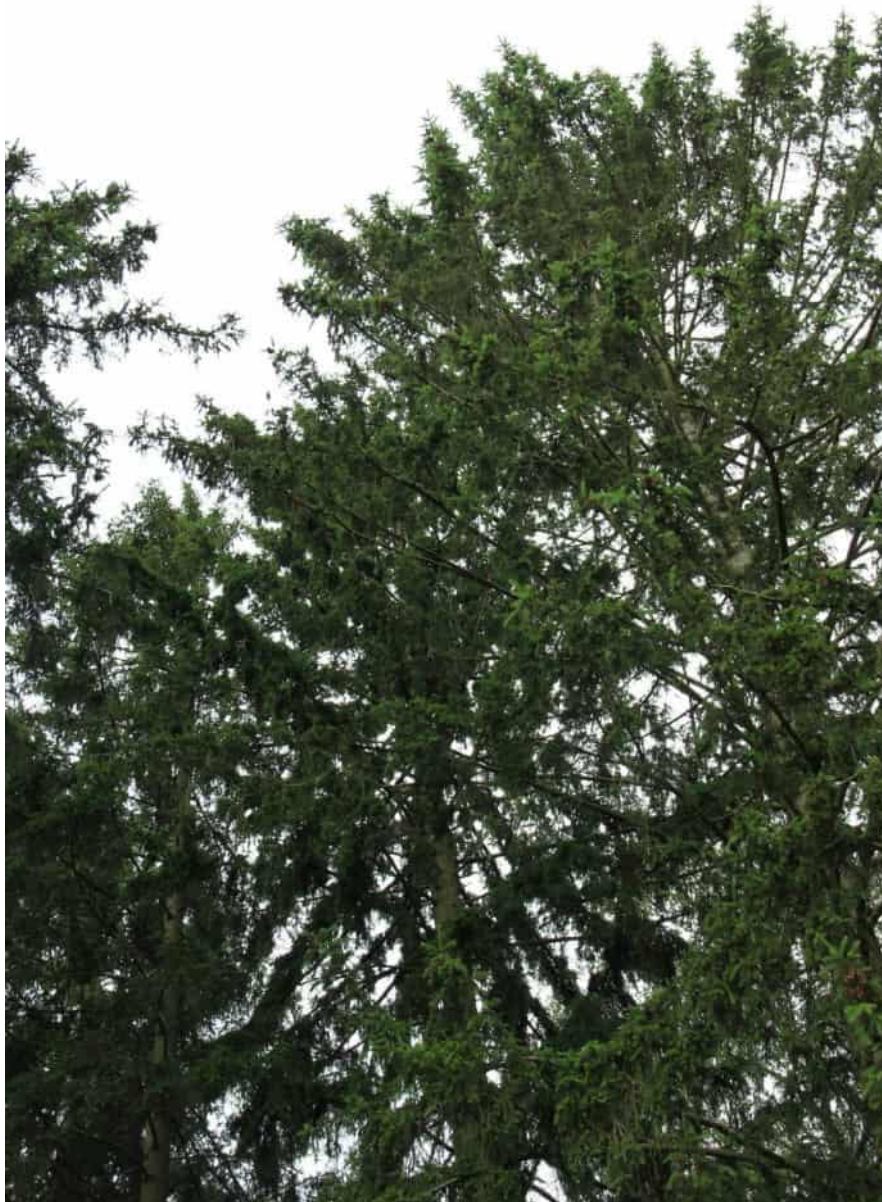
fast alle Äste zu lang für ihre Dicke

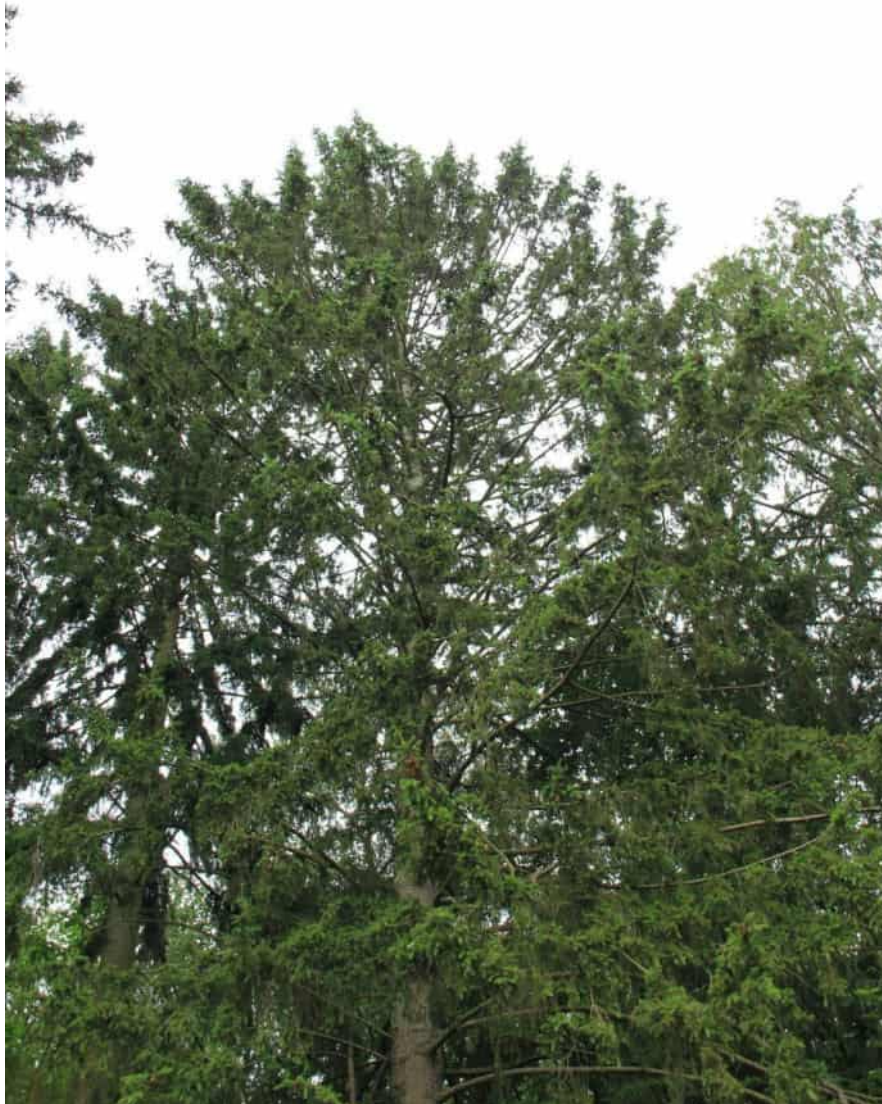
fast alle Äste zu lang für ihre Dicke

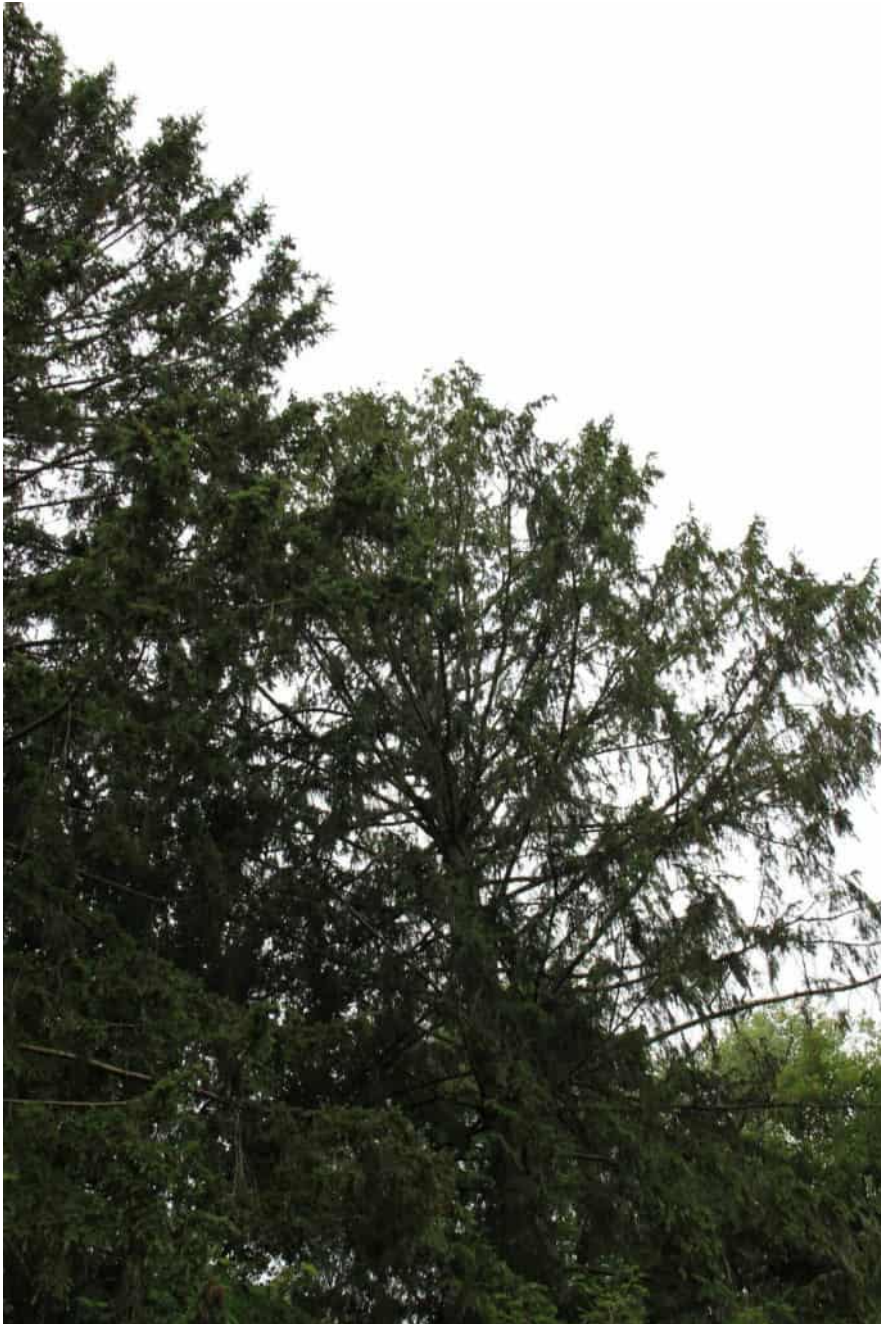
stark verkahlender Kronenbereich

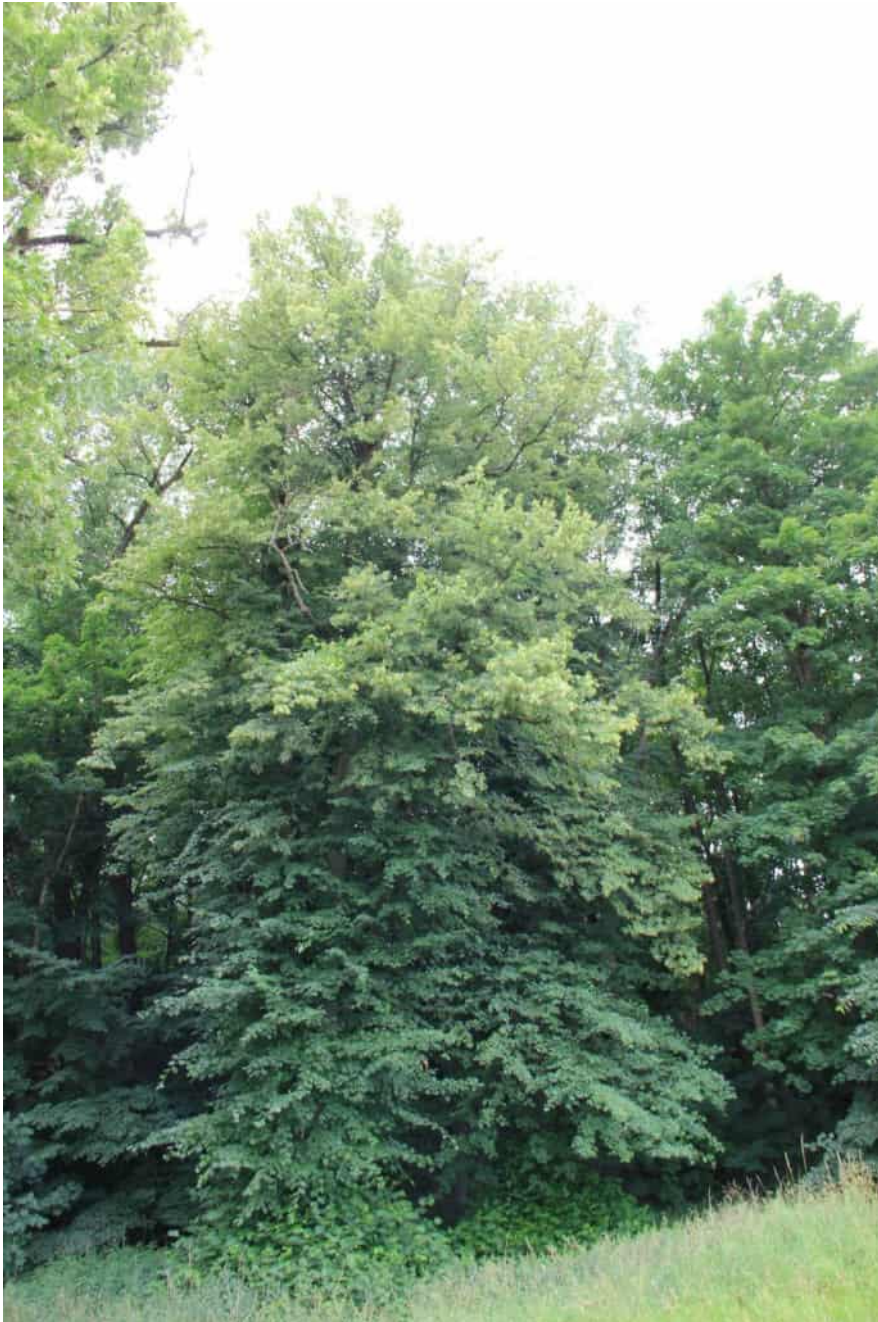
Standort der Sommerlinde am Waldrand

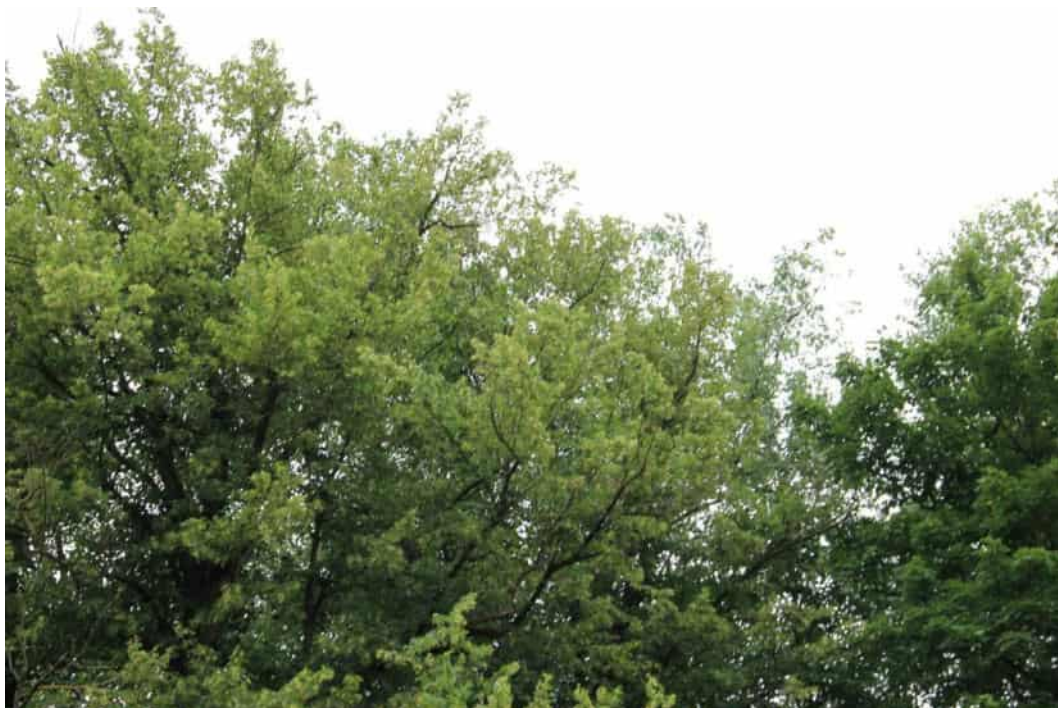
wenig wüchsige Vitalität

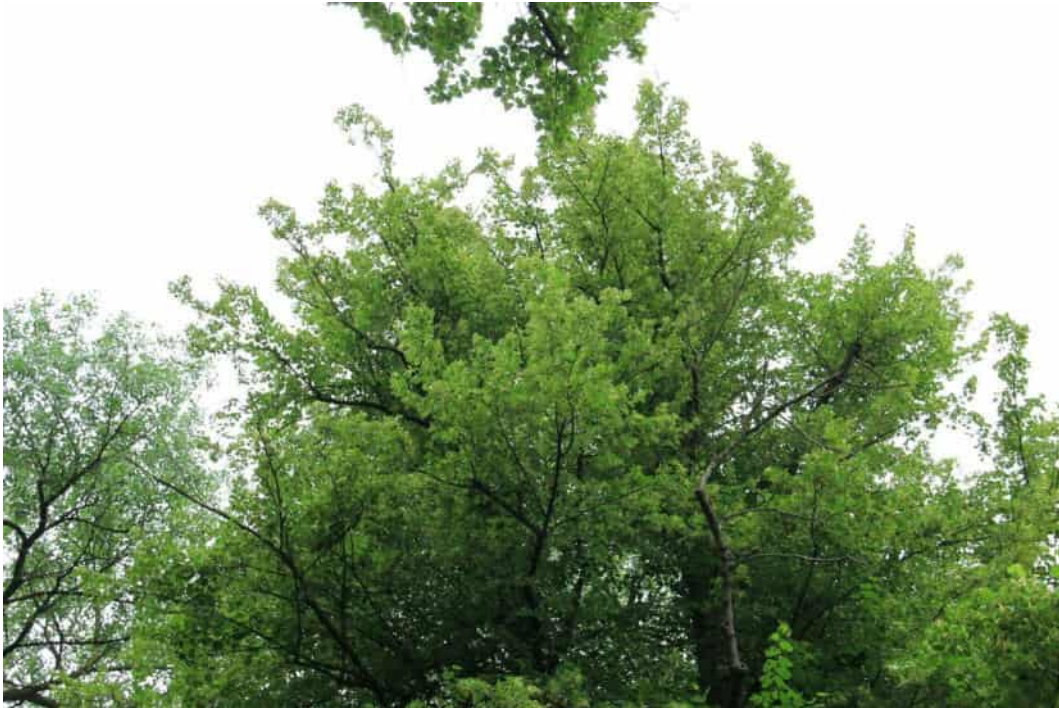
gesamter Kronenrand gekappt

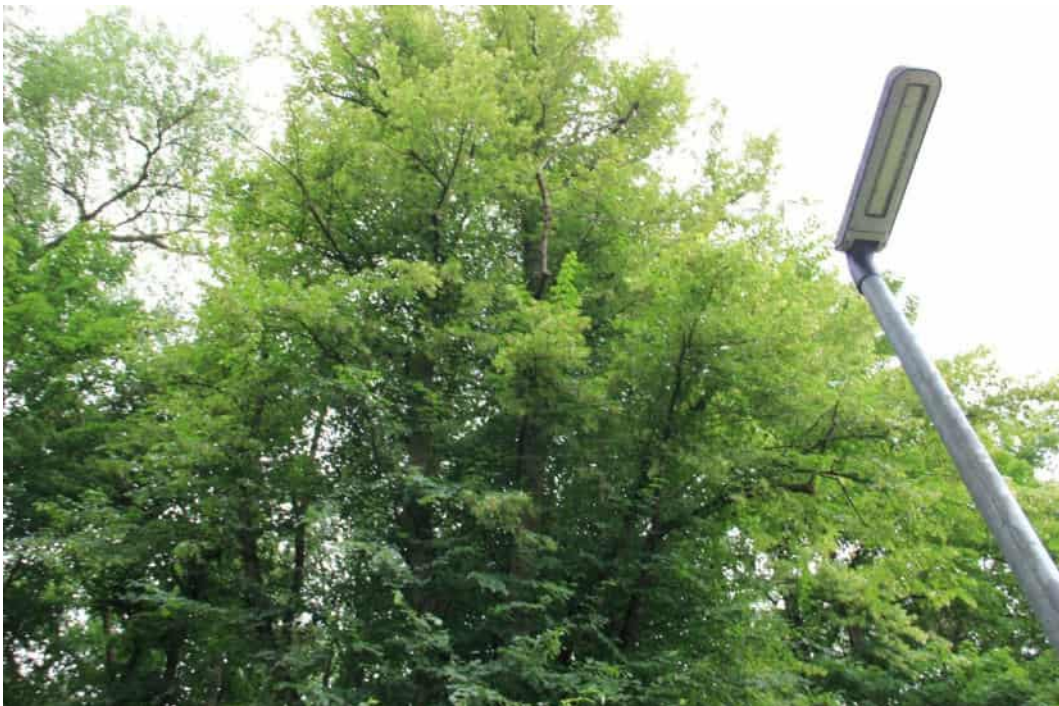
extrem kurtriebiger Kronenaufbau

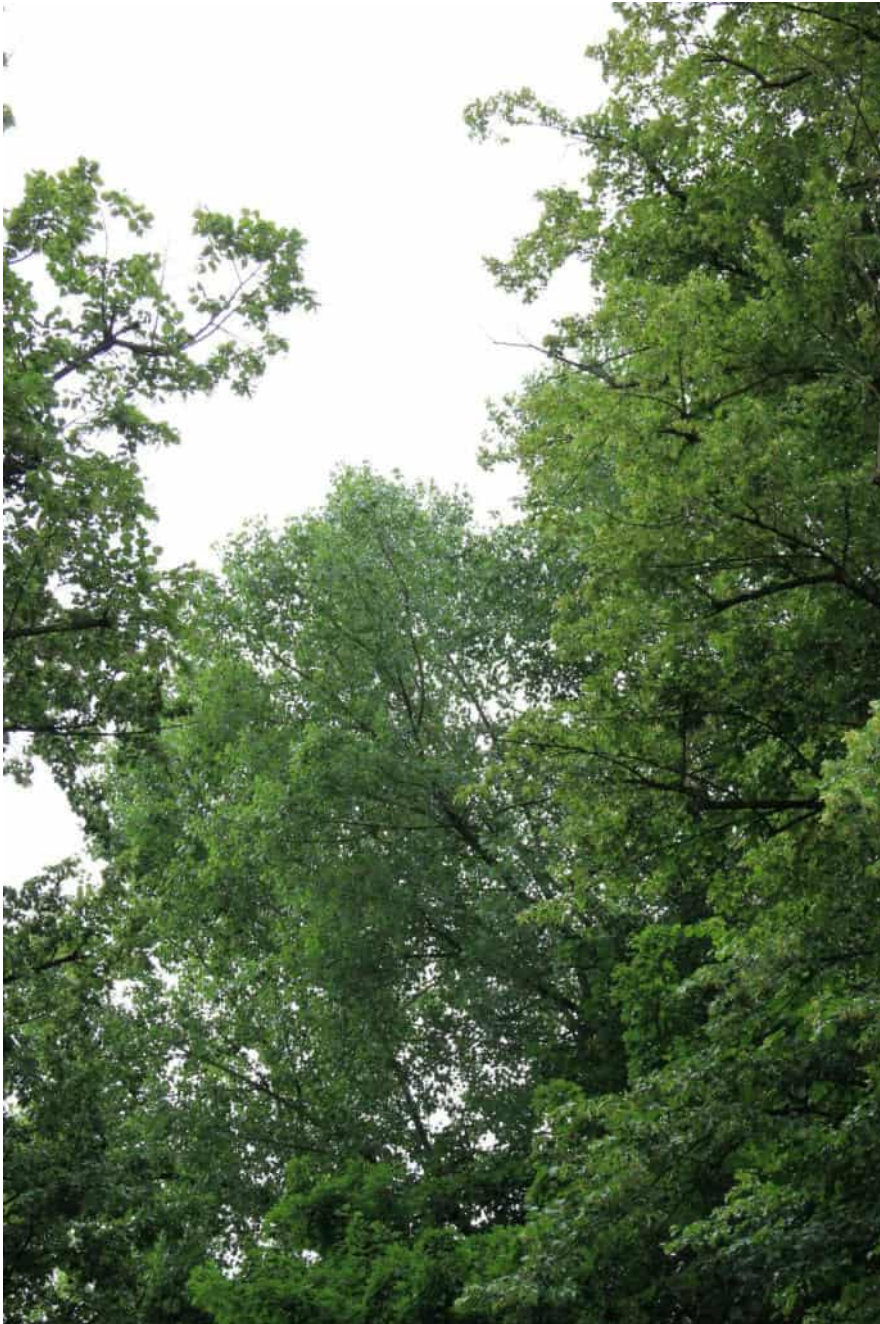
Kronen ragen über den Wald

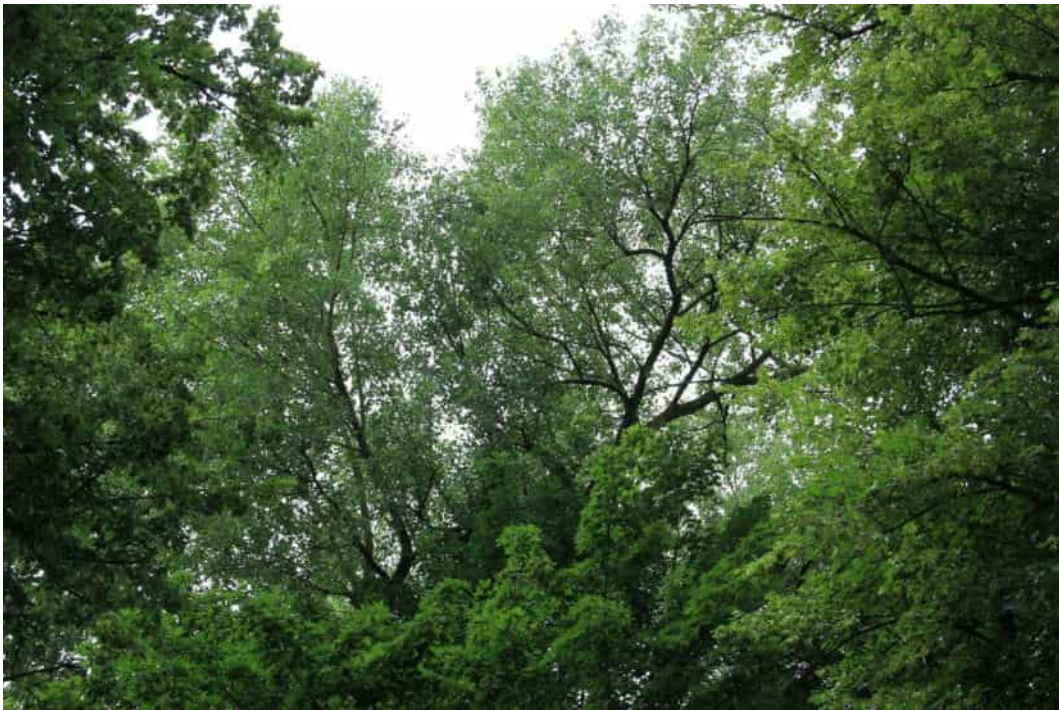
nur Oberkrone grün

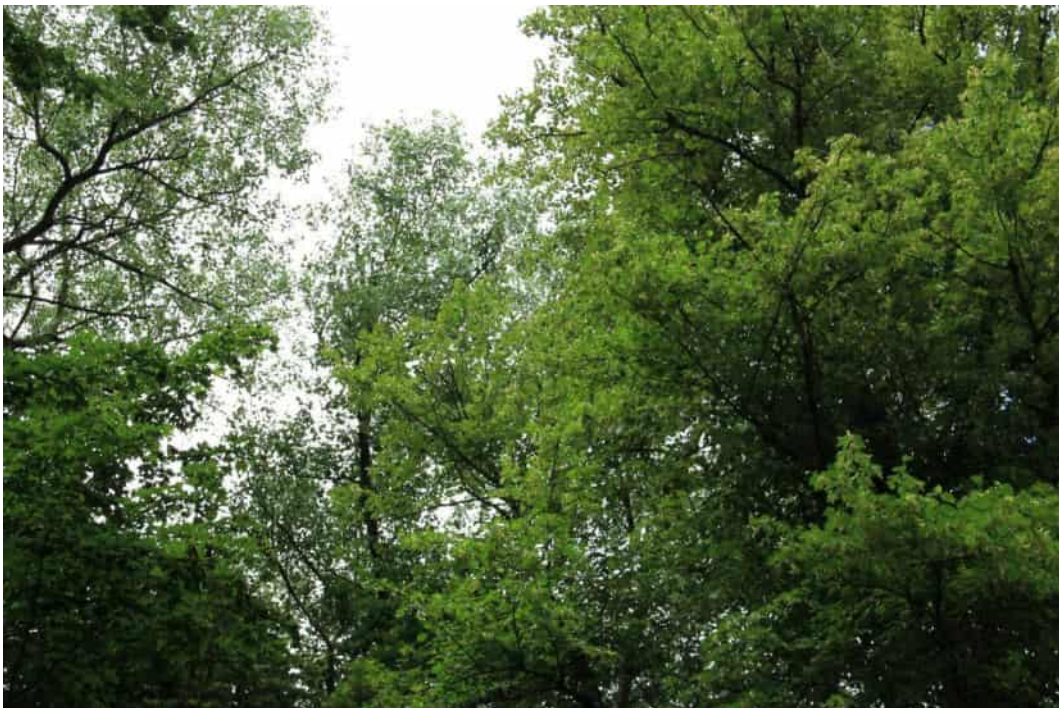
alte Kappstellen in der Oberkrone

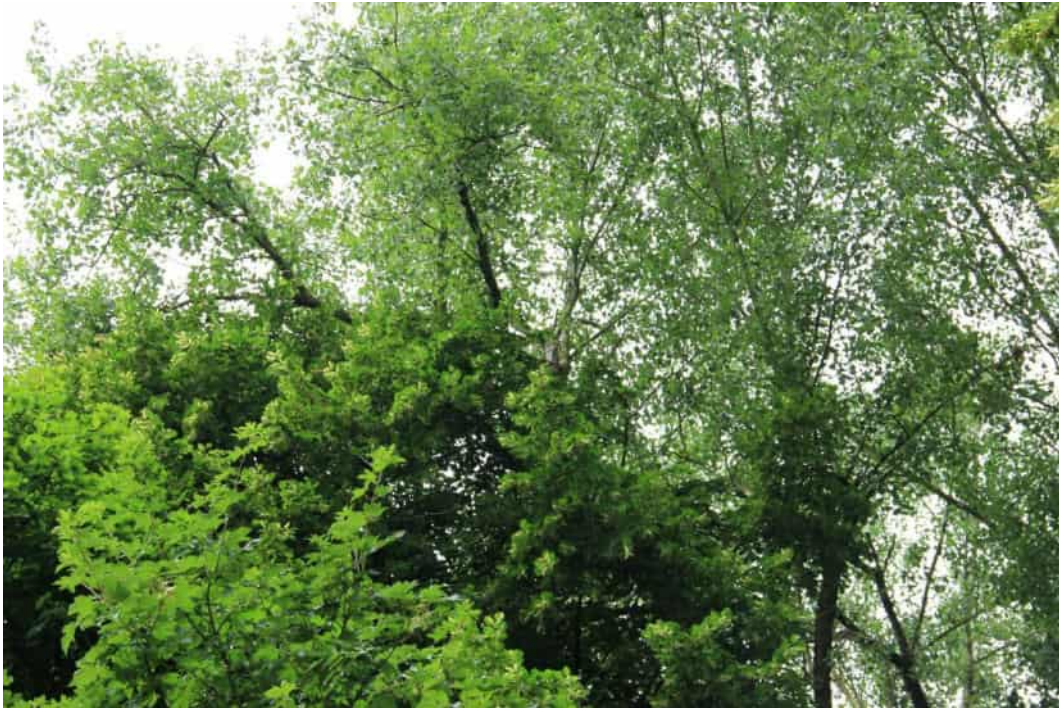
nur Oberkronen grün

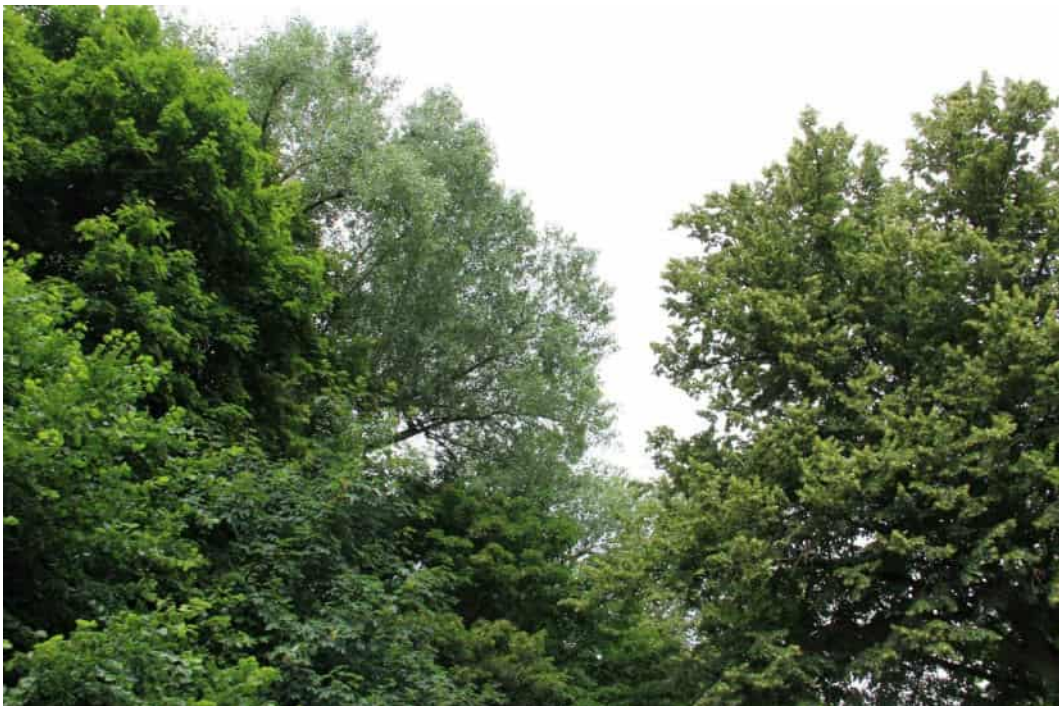
Kronen ragen über den Wald

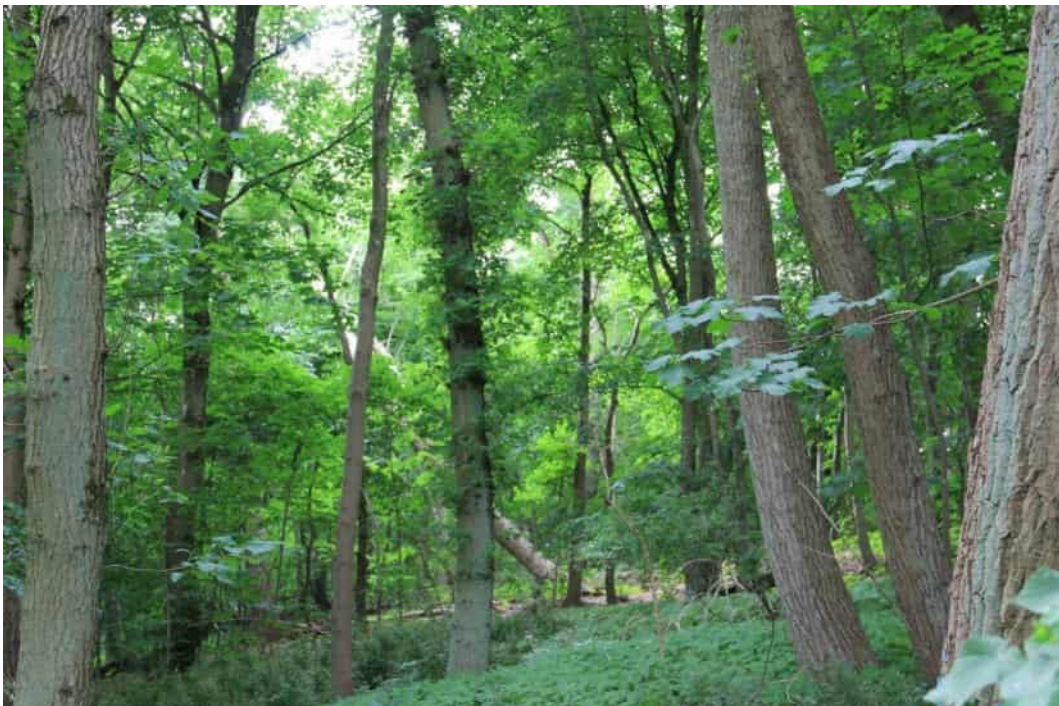
enger Stand

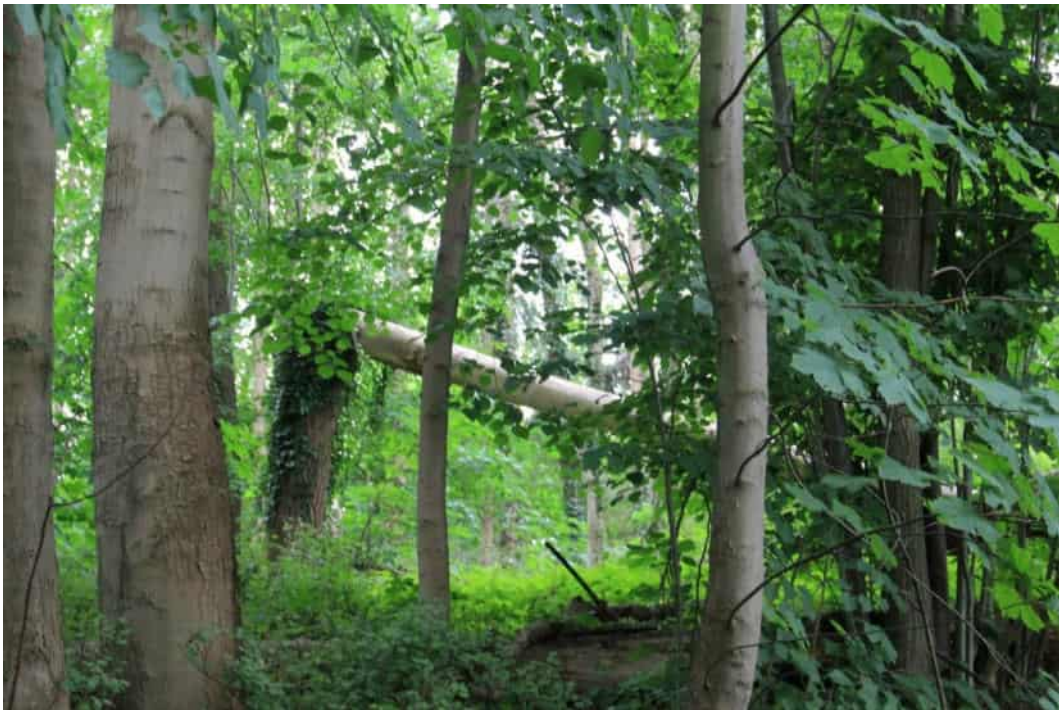
einzelne Pappeln sind umgebrochen

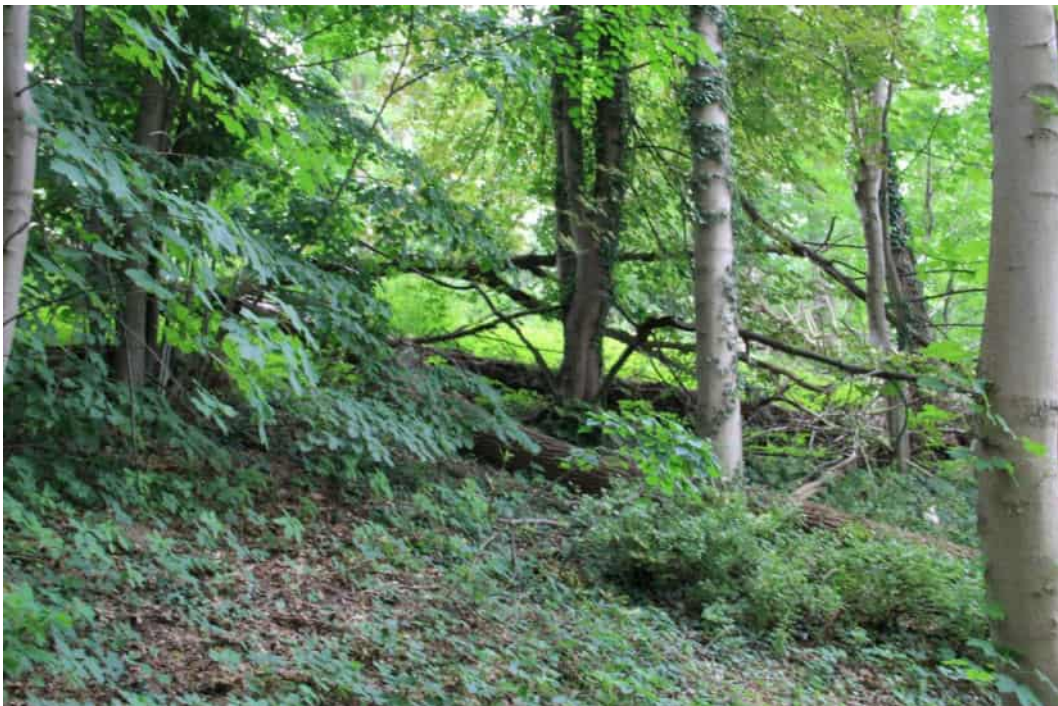
einzelne Pappeln sind umgebrochen

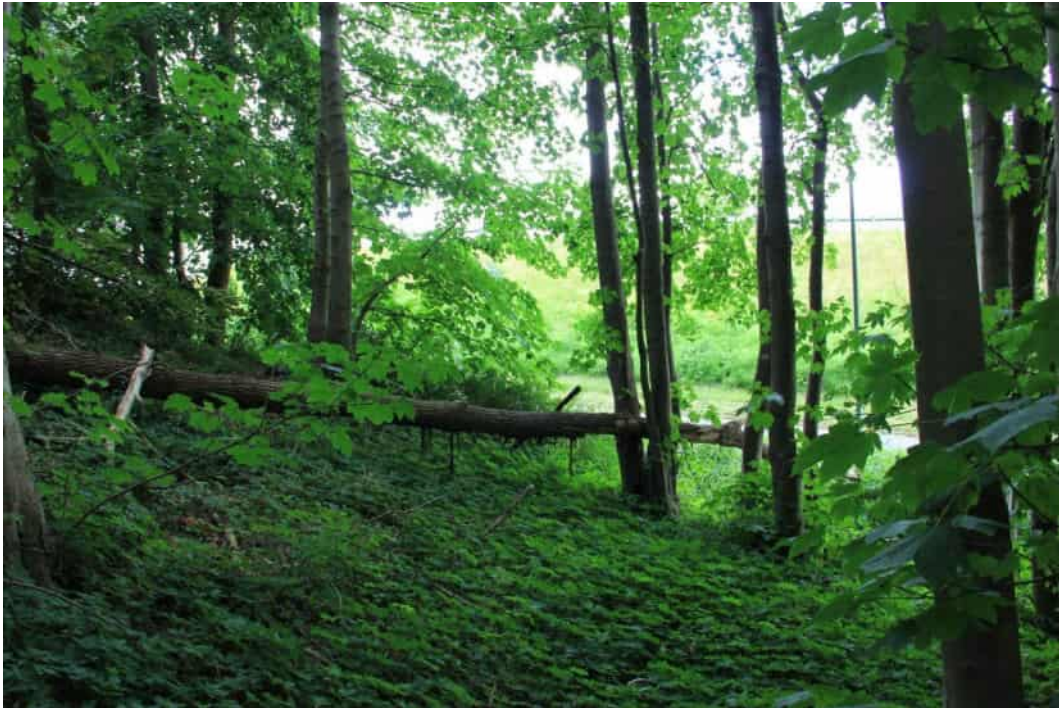
einzelne Pappeln sind umgebrochen
