Stadt Grevesmühlen

Vorstellung von Varianten für die Neuerrichtung eines Kunstrasenplatzes auf der Sportanlage "Am Tannenberg"

Gutachten

zur Kontrolle der Stand- und Bruchsisicherheit eines Baumbestandes im Bereich des Sportplatzes Tannenberg in 23936 Grevesmühlen

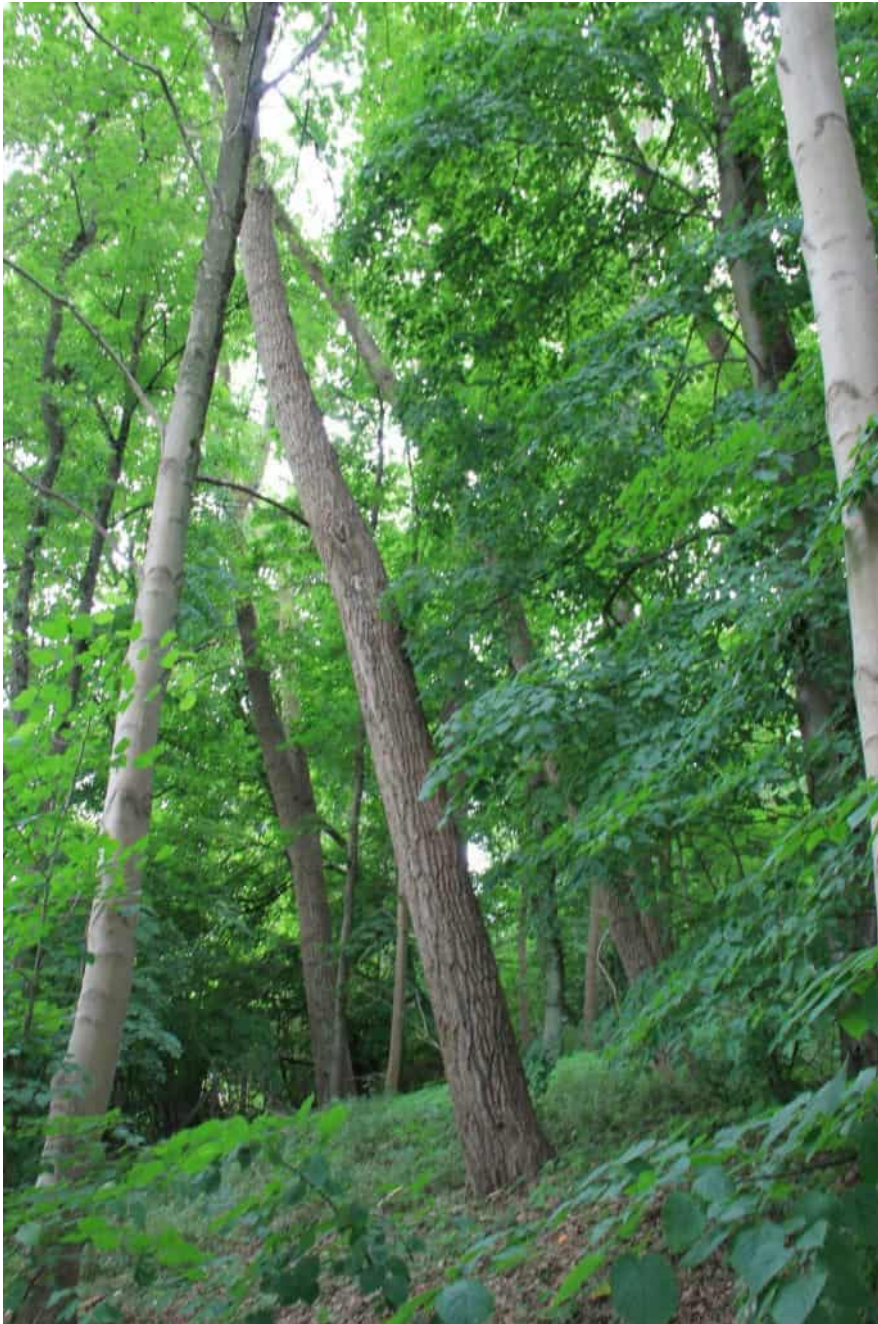
- enger Stand
- oft schief
- Verhältnis Höhe zum Durchmesser 50-100
- einzelne umgebrochen
- nur grüner Oberkronen
- einzelne mit Schädlingsbefall
- große Pappeln wurden schon einmal gekappt

Es besteht aufgrund des schlechten Vitalitätszustandes eine hohe Bruchgefahr an den Pappeln, auch im Bestand.

- enger Stand
- oft Schrägstand
- Verhältnis Höhe zum Durchmesser 50-100
- einzelne umgebrochen
- nur grüner Oberkronen
- einzelne mit Schädlingsbefall
- große Pappeln wurden schon einmal gekappt

oft schrägstand

Die Stand- und Bruchsicherheit der Pappeln ist nicht mehr gegeben. Die Pappeln sollten gefällt werden.
